MINISTERIO DE TRANSPORTES Y COMUNICACIONES

PANEL FOTOGRÁFICO

Panel Fotográfico de la Bitacora de Obras

Progresiva: km 14+300 aproximadamente
200MOVIMIENTO DE TIERRAS
202.A Excavación en roca fija

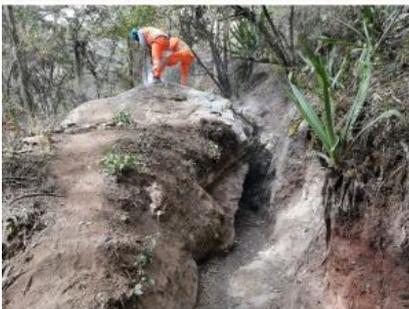
Foto1:

Personal aproximado verificado en campo: 4 Perforistas.

Equipos aproximados verificados en campo: 1 Compresora con 2 martillos de superficie.

Se realiza perforación en roca para construcción de Canal

Actividades verificadas por personal profesional, técnico y auxiliar del CR20 y del Consorcio HOB. Se sugirió el control adecuado de los procesos constructivos al Consorcio HOB, a fin de garantizar la calidad y durabilidad de la obra. Así como el cumplimiento de los protocolos de seguridad y salud en el trabajo para la actividad y la adecuada disposición de residuos a fin de su posterior transporte.

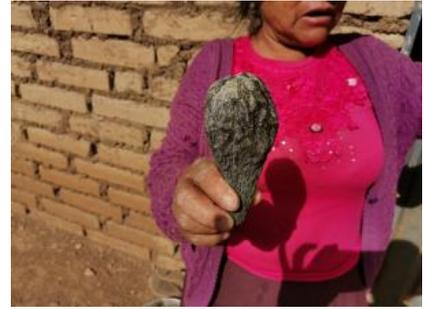
Foto3:

En el km 14+300 aproximadamente, la señora Liberata Ñureña Cieto habita su vivienda, quien cuenta en su propiedad, entre otros, con árboles frutales (paltos), cuyos frutos no pudieron desarrollarse adecuadamente debido a la falta de agua para riego, ya que, el canal de riego que abastecía del líquido a sus terrenos fue inhabilitado por los trabajos de la construcción de la carretera. Hecho que viene afectando sus recursos ya que las paltas las vendía con fines de generar ingresos para el sostenimiento de su familia y también eran para el consumo familiar. Lo descrito se ha comunicado al Contratista y Supervisión de Obra a fin de las evaluaciones y de ser el caso las acciones correspondientes.
