## BITACORA ELECTRÓNICA DE OBRA

OBRA: CONSERVACIÓN POR NIVELES DE SERVICIO, OPERACIÓN DEL CORREDOR VIAL HUÁNUCO – LA UNIÓN – HUALLANCA DV. ANTIMINA/ EMP. PE-3N (TINGO CHICO) – NUEVAS FLORES – LLATA – ANTIMINA – TRAMO I  
CONTRATISTA: CHINA RAILWAY 20 BUREAU GROUP CORPORATION  
SUPERVISOR: CONSORCIO SUPERVISOR LOUIS BERGER - HOB

## Panel Fotográfico de la Bitacora de Obras

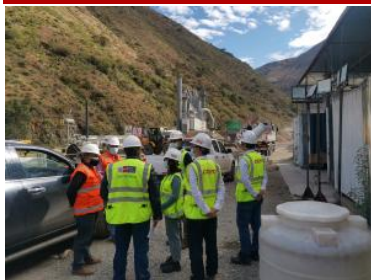
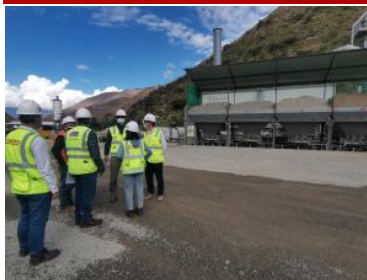
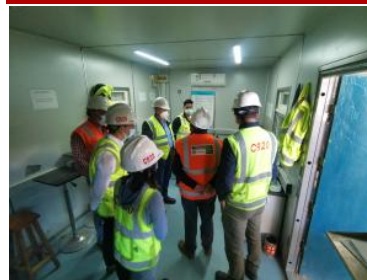
PROGRESIVA: KM 12+900

PLANTA INDUSTRIAL

De forma conjunta con representantes del Contratista y Supervisión de Obra los funcionarios de PVN realizaron la inspección visual en campo de las instalaciones contenidas en la Planta Industrial tales como, la Planta de Asfalto, de Concreto la Chancadora, el laboratorio de materiales, verificando su operatividad, y brindando recomendaciones.

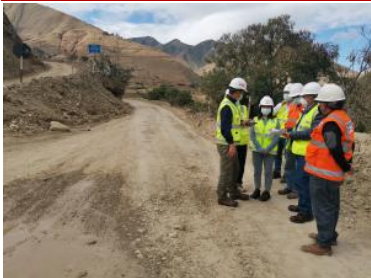
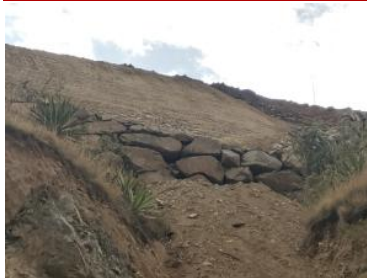
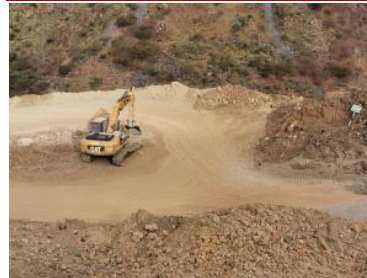
Progresiva: km 14+300F- DME

De forma conjunta con representantes del Contratista y Supervisión de Obra los funcionarios de PVN realizaron la inspección visual respecto a las actividades relacionadas a la disposición de material excedente mas no así su conformación en DME.

Se indica al Contratista conformar el material en los DME conforme lo especificado, a fin de optimizar la capacidad de los mismos, la roca procedente de las excavaciones debe separarse para la conformación de los Diques.

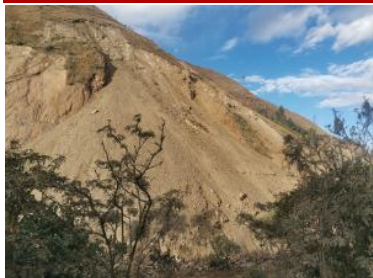
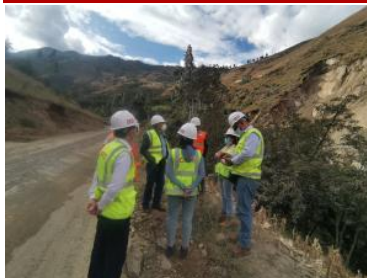
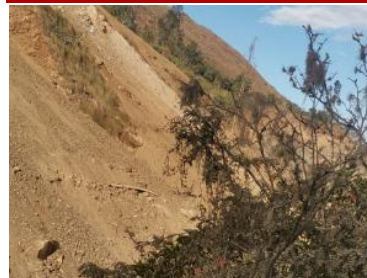
Progresiva: km 17+100 aproximadamente  
INSPECCIÓN VISUAL EN CAMPO POR PARTE DEL INGENIERO JOSÉ PALOMINO REYNA – JEFE DE GESTIÓN DE LA DO DE PVN DE FORMA CONJUNTA CON CONTRATISTA Y SUPERVISIÓN DE OBRA.

Funcionarios de PVN verificaron la magnitud del derrumbe suscitado en el mes de agosto de 2021 en alrededores del km 17+100, solicitando de forma reiterada al Contratista la presentación de documentación requerida, con la finalidad de resolver la problemática de inestabilidad de talud presentada.

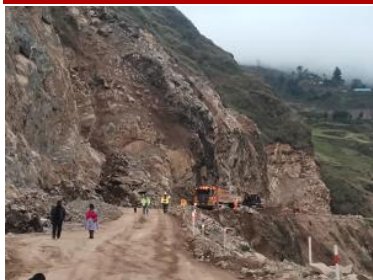
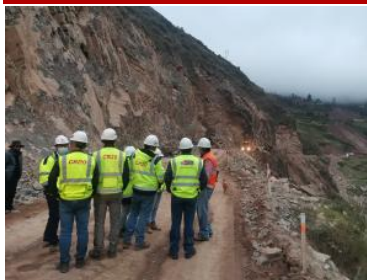
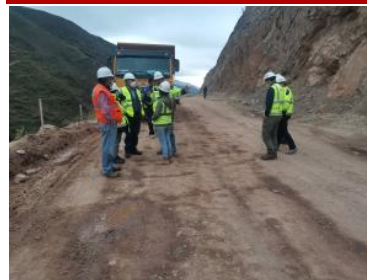
Progresiva: km 43+700 al km 43+900

CANTERA DE CERRO

El Contratista expuso sus motivaciones para el uso de la cantera de cerro ubicada en el km 43+700 al km 43+900 aproximadamente, para el tramo 2 y no para el tramo 1 de acuerdo a las indicaciones del proyecto.

A lo que, los funcionarios precisaron que se procediera de acuerdo a las estipulaciones del contrato.

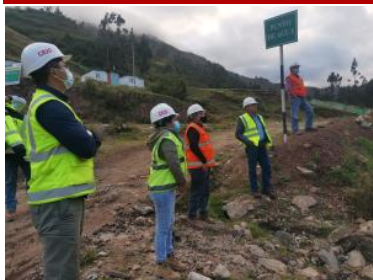
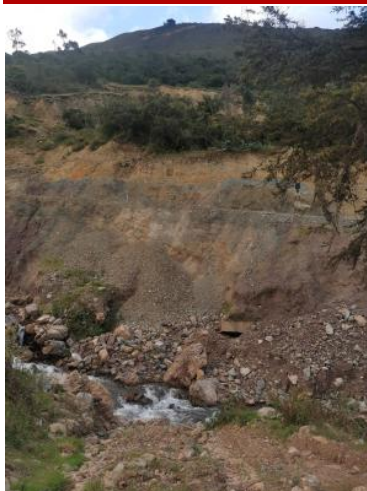
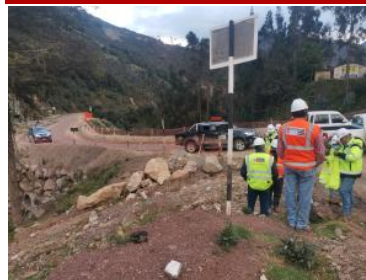
Progresiva: km 37+907 al km 37+922

PUENTE VERA

El Contratista y Supervisión de Obra expusieron el estado situacional del avance en la Elaboración del Expediente Técnico para el puente Vera, el cual viene siendo elaborado por el Contratista como parte de un Evento Compensable.

Precisaron que la elaboración del expediente técnico ya tuvo su segunda revisión, y corresponde al Contratista la subsanación de las observaciones correspondientes.
