BITACORA ELECTRÓNICA DE OBRA

OBRA: CONSERVACIÓN POR NIVELES DE SERVICIO, OPERACIÓN DEL CORREDOR VIAL HUÁNUCO – LA UNIÓN – HUALLANCA DV. ANTAMINA/ EMP. PE-3N (TINGO CHICO) – NUEVAS FLORES – LLATA – ANTAMINA – TRAMO I
 CONTRATISTA: CHINA RAILWAY 20 BUREAU GROUP CORPORATION
 SUPERVISOR: CONSORCIO SUPERVISOR LOUIS BERGER - HOB

Panel Fotográfico de la Bitacora de Obras

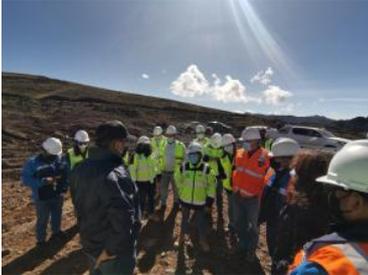
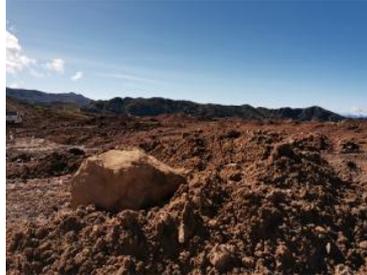
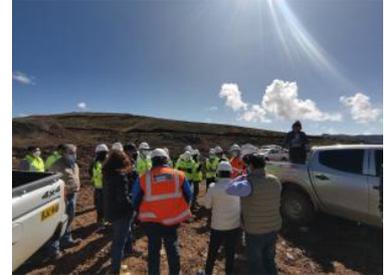
Progresiva: km 52+730C - DME
INSPECCION VISUAL POR PARTE DE FUNCIONARIOS DE LA DO DE PVN,
AUTORIDADES REGIONALES, CONTRATISTA Y SUPERVISION DE OBRA
900PROTECCIÓN AMBIENTAL

- Se viene realizando la disposición de material excedente en el DME 52+730C.
- Se aprecia la conformación del DME 52+730B.
- El Contratista pone de conocimiento a las autoridades regionales que ya se viene llegando al tope de la capacidad de volumen de almacenamiento autorizado de material excedente en este DME, hecho que le podría generar dificultades para continuar con las actividades de corte de material en proceso.

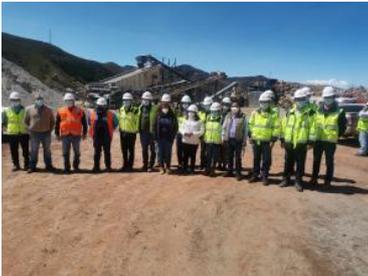
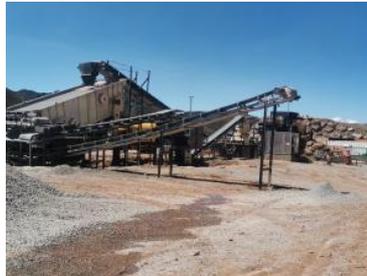
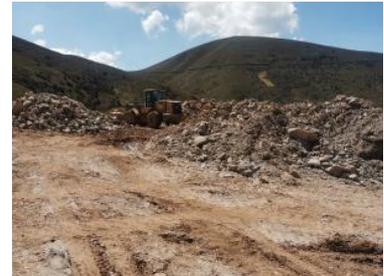
Progresiva: km 51+000 A, B y C - DME
INSPECCION VISUAL POR PARTE DE FUNCIONARIOS DE LA DO DE PVN,
AUTORIDADES REGIONALES, CONTRATISTA Y SUPERVISION DE OBRA

- En la plataforma de los DME: km 51+000 A, B y C, se aprecia la construcción de una planta Chancadora, refiriendo el Contratista que dicha planta habría sido construida por los ejecutores del Tramo II para su uso.
- Es preciso indicar que, a la fecha no se contaría con la autorización de cambio de uso (De DME a Planta Chancadora) por parte de la autoridad competente. Al respecto, el Contratista refiere que estaría en tramite la solicitud de autorización de cambio de uso.
- El DME ubicado en el km 51+000 A, a la fecha no fue concluido en su conformación, construcción de estructuras de drenaje, reforestación y otros, sin embargo, en la plataforma ya se realizó la instalación de parte de la planta chancadora.
- Por lo que, se sugirió que el uso de esta planta chancadora se realice una vez aprobado el cambio de uso por parte de la autoridad competente.

Del Panel Fotográfico n° 2, se sugiere que previo al uso de la Planta Chancadora instalada en la plataforma de los DME's .- km 51+000 A, B y C, se obtenga la autorización del cambio de uso por parte de la Autoridad Competente.

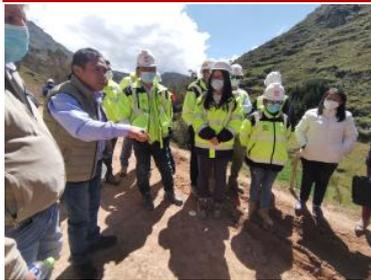
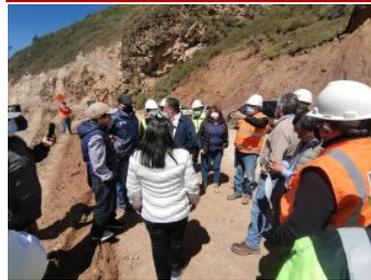
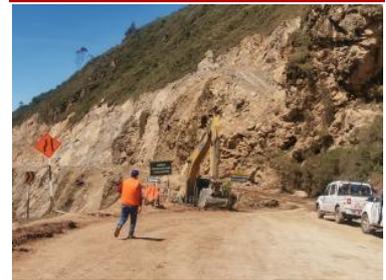
Progresiva: km 43+800 aproximadamente
INSPECCION VISUAL POR PARTE DE FUNCIONARIOS DE LA DO DE PVN,
AUTORIDADES REGIONALES, TRANSPORTISTAS, CONTRATISTA Y SUPERVISION
DE OBRA

- Se verificaron los trabajos de movimiento de tierras (Corte en roca fija) que se vienen realizando en el km 43+800 aproximadamente.
- SE SUGIRIÓ AL CONTRATISTA Y SUPERVISIÓN DE OBRA MEJORAR LOS PROCEDIMIENTOS CONSTRUCTIVOS A FIN DE EVITAR POSIBLES AFECTACIONES MEDIO AMBIENTALES, YA QUE, EN LA QUEBRADA UBICADA EN DICHO SECTOR, SE APRECIA GRAN CANTIDAD DE PIEDRAS DE DIFERENTES DIMENSIONES.

Del Panel Fotográfico n° 3, se sugirió al Contratista y Supervisión de Obra mejorar los procedimientos constructivos (de movimiento de tierras – corte en roca fija) a fin de evitar posibles afectaciones medio ambientales, ya que, en la quebrada ubicada en dicho sector, se aprecia gran cantidad de piedras de diferentes dimensiones.
