## BITACORA ELECTRÓNICA DE OBRA

### REGISTRO DE LA BITACORA Y FOTO DEL CUADERNO DE OBRA

OBRA: MEJORAMIENTO, CONSERVACIÓN POR NIVELES DE SERVICIO Y OPERACIÓN DEL CORREDOR VIAL: HUANUCO – LA UNIÓN – HUALLANCA – DV. ANTAMINA/ EMP. PE-3N (TINGO CHICO) – NUEVAS FLORES – LLATA – ANTAMINA, TRAMO III.  
(TINGO CHICO - LA UNIÓN - HUALLANCA) TRAMO III DEL KM 102+819 AL KM 150+421  
LONG: 47.602 KM

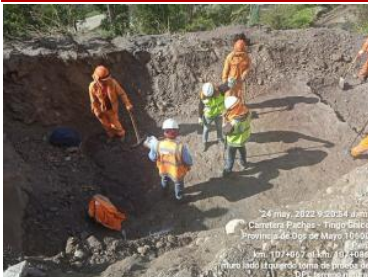
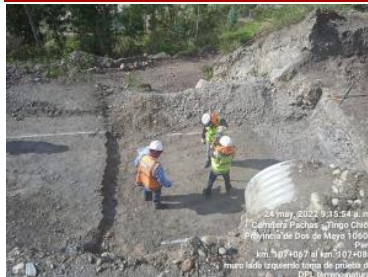
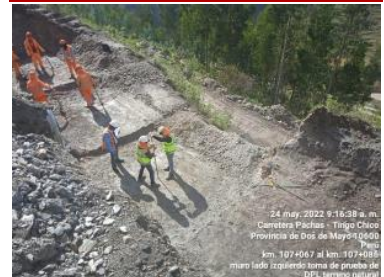
PROGRESIVA: KM 106+067

ENSAYO DE DENSIDAD DE CAMPO

SE REALIZA EL ENSAYO DE DENSIDAD DE CAMPO (DENSÍMETRO NUCLEAR) EN LA SUB RASANTE EN LA CAPA N° 1 L.I.

SE REALIZA EN ENSAYO DE DPL EN EL TERRENO DE FUNDACIÓN DEL MURO

SE REALIZA EL ENSAYO DE DENSIDAD DE CAMPO (CONO DE ARENA) EN EL RELLENO ESTRUCTURAL DEL MURO

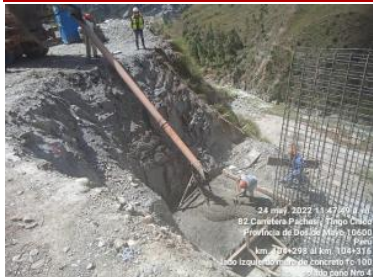
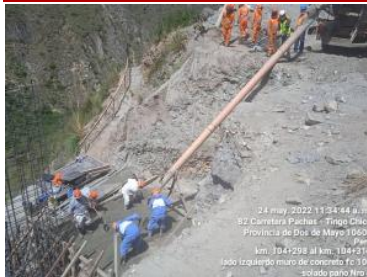
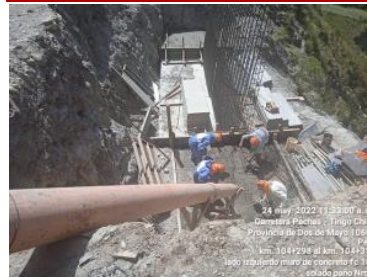
PROGRESIVA: KM 104+298

CONSTRUCCIÓN MURO DE CONTENCIÓN

EXCAVACIÓN Y ELIMINACIÓN DEL TERRENO NATURAL

ENCOFRADO DEL MURO CON PANELES FENÓLICOS METALICOS

COLOCACIÓN DE CONCRETO PARA SOLADO DE F'C = 100 KG/CM2

COLOCACIÓN DE CONCRETO PARA ZAPATA DE F'C = 210 KG/CM2

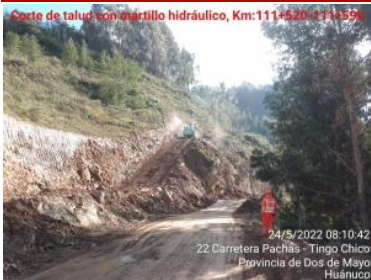
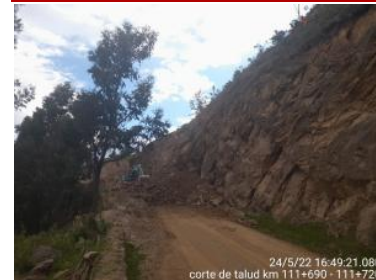
PROGRESIVA: KM 111+690

CORTE DE TALUD

200. MOVIMIENTO DE TIERRAS

202.A EXCAVACIÓN EN ROCA FIJA

202.B EXCAVACIÓN EN ROCA SUELTA

202.C EXCAVACIÓN EN MATERIAL SUELTO
