BITACORA ELECTRÓNICA DE OBRA

Confirma Bitacora:	Nro Informe:	Fecha Informe:	Nombre De La Obra:	Personal Encargado:
Si	N ^o 094- PVN - MJQ Y - 2022	25 - 05 - 2022	MEJORAMIENTO DE LA CARRETERA HUANUCO-CONOCOCHA, SECTOR: HUANUCO-LA UNION-HUALLANCA, RUTA PE-3N, HUANUCO - LA UNION - HUALLANCA, TR 3	MICHAEL JESUS QUISPE YAURI.

OBRA: MEJORAMIENTO, CONSERVACIÓN POR NIVELES DE SERVICIO Y OPERACIÓN DEL CORREDOR VIAL: HUÁNUCO – LA UNIÓN – HUALLANCA – DV. ANTAMINA/ EMP. PE-3N (TINGO CHICO) – NUEVAS FLORES – LLATA – ANTAMINA, TRAMO III. (TINGO CHICO - LA UNIÓN - HUALLANCA) TRAMO III DEL KM 102+819 AL KM 150+421 LONG: 47.602 KM

PANEL FOTOGRAFICO

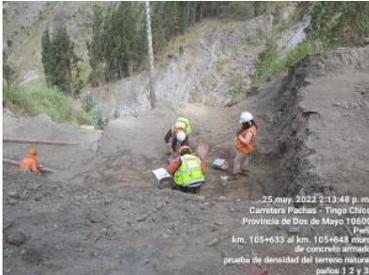
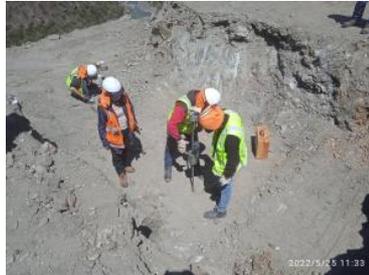
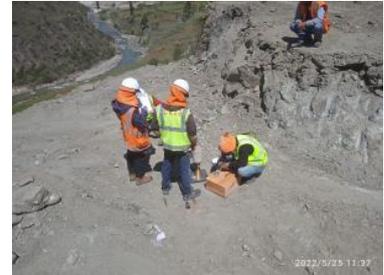
PROGRESIVA: KM 105++633

ENSAYO DE DENSIDAD DE CAMPO

SE REALIZA EL ENSAYO DE DENSIDAD DE CAMPO (DENSÍMETRO NUCLEAR) EN LA SUB RASANTE EN LA CAPA N° 1 L.I.

SE REALIZA EN ENSAYO DE DPL EN EL TERRENO DE FUNDACIÓN DEL MURO

SE REALIZA EL ENSAYO DE DENSIDAD DE CAMPO (CONO DE ARENA) EN EL RELLENO ESTRUCTURAL DEL MURO

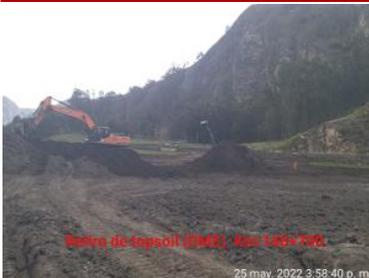
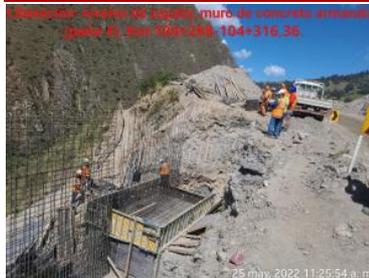
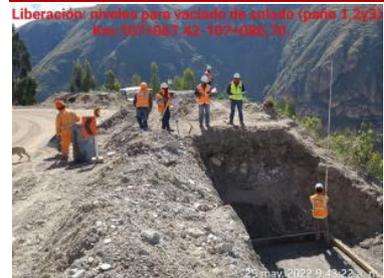
PROGRESIVA: KM 104+298

CONSTRUCCIÓN MURO DE CONTENCIÓN

EXCAVACIÓN Y ELIMINACIÓN DEL TERRENO NATURAL

ENCOFRADO DEL MURO CON PANELES FENÓLICOS METALICOS

COLOCACIÓN DE CONCRETO PARA SOLADO DE F'C = 100 KG/CM2

COLOCACIÓN DE CONCRETO PARA ZAPATA DE F'C = 210 KG/CM2

VERIFICACIÓN DE VACIADO DE ZAPATA MCA PAÑO (4) KM. 104+298 AL KM. 104+316.36

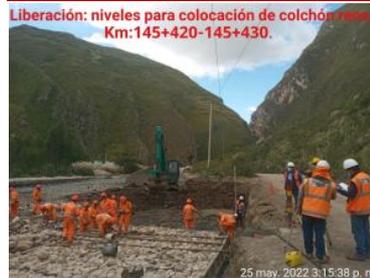
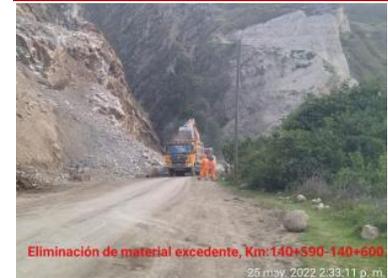
PROGRESIVA: KM 132+970

ENROCADO

DEFENSA RIBEREÑA GAVIONES

CONSTRUCCIÓN DE LA DEFENSA RIBEREÑA CON PIEDRAS DE RIO

EN EL MCA, KM.132+970 AL KM.133+135.52 SE COLOCARON LOS GEOTEXILES.
