## BITACORA ELECTRÓNICA DE OBRA

### REGISTRO DE LA BITACORA Y FOTO DEL CUADERNO DE OBRA

OBRA: MEJORAMIENTO, CONSERVACIÓN POR NIVELES DE SERVICIO Y OPERACIÓN DEL CORREDOR VIAL: HUANUCO – LA UNIÓN – HUALLANCA – DV. ANTAMINA/ EMP. PE-3N (TINGO CHICO) – NUEVAS FLORES – LLATA – ANTAMINA, TRAMO III.

(TINGO CHICO - LA UNIÓN - HUALLANCA) TRAMO III DEL KM 102+819 AL KM 150+421  
LONG: 47.602 KM

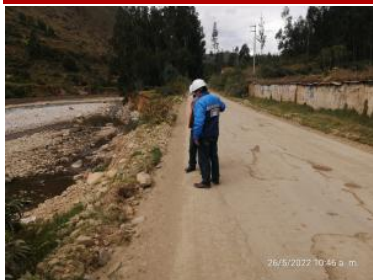
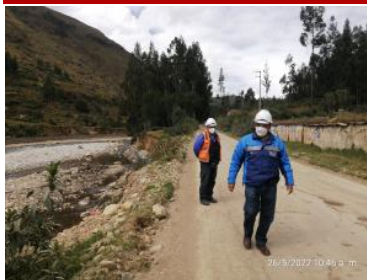
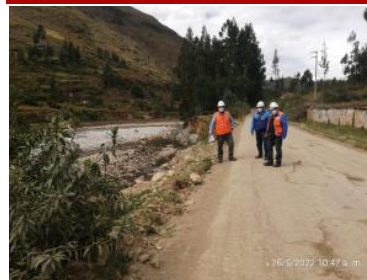
PROGRESIVA: KM 122+409 – KM. 122+450 LADO IZQUIERDO

RE EVALUACIÓN DEL ADICIONAL N° 02 DEFENSAS RIBEREÑAS

ENTRE LAS PROGRESIVAS KM. 122+409 – KM. POR TANTO 122+450 LADO IZQUIERDO, POR ACCIONES DEL RIO SE ESTÁ EROSIONANDO LA RIBERA CERCA DE LA VÍA. LA EROSIÓN SE ENCUENTRA CERCANA A LA VÍA, Y DE CONTINUAR ESTA, POR LAS CRECIDAS DEL RIO QUE SE PRODUCEN EN ESTA ÉPOCA DE LLUVIAS, VA A LLEGAR EL MOMENTO QUE VA AFECTAR LA VÍA. SE REQUIERE ALGÚN TIPO DE PROTECCIÓN.

DE LA REEVALUACIÓN REALIZADA SE RECOMIENDA COLOCAR UN ENROCADO AL VOLTEO.

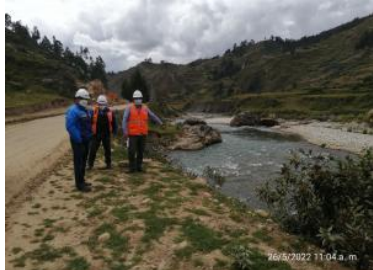
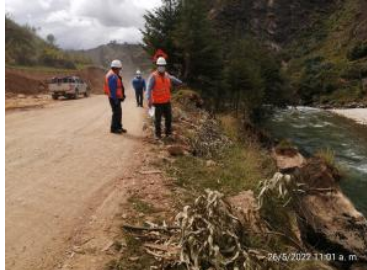
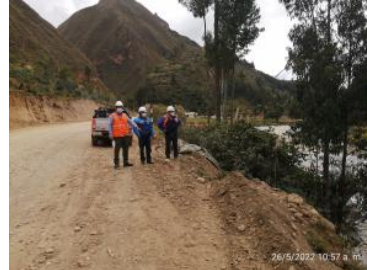
PROGRESIVA: KM. 123+430 – KM. 123+565 LADO IZQUIERDO (EVALUACIÓN INICIAL: KM. 123+450 – KM. 123+550)  
RE EVALUACIÓN DEL ADICIONAL N° 02 DEFENSAS RIBEREÑAS

COMO YA SE HA SEÑALADO ANTERIORMENTE, SE HA PODIDO ADVERTIR QUE, EXISTEN SECTORES DE LA CARRETERA QUE RESULTAN CRÍTICOS, AL HABERSE MALOGRADO INCLUSO EN CIERTOS SECTORES LA PLATAFORMA DE LA CARRETERA, EN ALGUNOS CASOS POR EFECTOS DE LAS CRECIDAS DEL RIO VIZCARRA. ASIMISMO, EXISTEN SECTORES DONDE SE EVIDENCIA CLARAMENTE LA AFECTACIÓN DE LAS RIBERAS ANTERIORMENTE DESCRITAS, POR LOS EFECTOS EROSIVOS DEL RIO, EXISTIENDO IGUALMENTE SECTORES DONDE POTENCIALMENTE EXISTE EL RIESGO DE SU AFECTACIÓN POR EFECTOS DEL RIO, REQUIRIÉNDOSE POR TANTO DE DEFENSAS RIBEREÑAS, CON EL CONSIGUIENTE INCREMENTO DE LAS ESTRUCTURAS PREVISTAS EN EL EXPEDIENTE TÉCNICO DEL PROYECTO.

ENTRE LAS PROGRESIVAS KM. 123+430 – KM. 123+565 LADO IZQUIERDO, POR ACCIONES DEL RIO SE ESTÁ EROSIONANDO CERCA DE LA VÍA. LA EROSIÓN SE ENCUENTRA CERCANA A LA VÍA, Y DE CONTINUAR ESTA, POR LAS CRECIDAS DEL RIO QUE SE PRODUCEN EN ESTA ÉPOCA DE LLUVIAS, EXISTE EL RIESGO POTENCIAL DE SER AFECTADO EL SECTOR. EL SECTOR KM. 123+500 – KM. 123+500 TIENE UN RIESGO POTENCIAL, SE REQUIERE ALGÚN TIPO DE PROTECCIÓN. SE RECOMIENDA LA COLOCACIÓN DE UN ENROCADO AL VOLTEO.

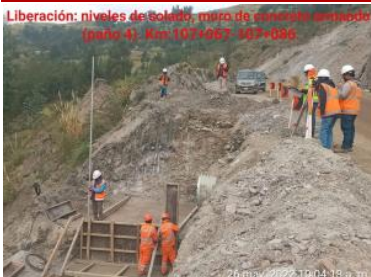
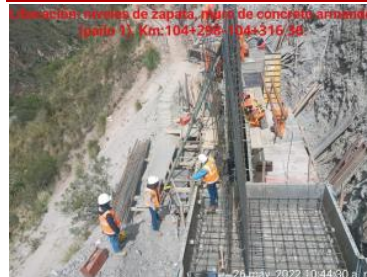
PROGRESIVA: KM 104+316

CONSTRUCCIÓN MURO DE CONTENCIÓN

EXCAVACIÓN Y ELIMINACIÓN DEL TERRENO NATURAL

ENCOFRADO DEL MURO CON PANELES FENÓLICOS METALICOS

COLOCACIÓN DE CONCRETO PARA SOLADO DE F'C = 100 KG/CM2

COLOCACIÓN DE CONCRETO PARA ZAPATA DE F'C = 210 KG/CM2
