## BITACORA ELECTRÓNICA DE OBRA

### REGISTRO DE LA BITACORA Y FOTO DEL CUADERNO DE OBRA

OBRA: MEJORAMIENTO, CONSERVACIÓN POR NIVELES DE SERVICIO Y OPERACIÓN DEL CORREDOR VIAL: HUANUCO – LA UNIÓN – HUALLANCA – DV. ANTAMINA/ EMP. PE-3N (TINGO CHICO) – NUEVAS FLORES – LLATA – ANTAMINA, TRAMO III.

(TINGO CHICO - LA UNIÓN - HUALLANCA) TRAMO III DEL KM 102+819 AL KM 150+421  
LONG: 47.602 KM

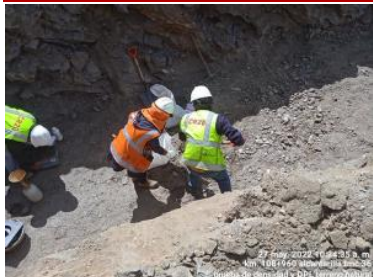
**Foto1:**

PROGRESIVA: KM 108+960

ENSAYO DE DENSIDAD DE CAMPO

SE REALIZA EL ENSAYO DE DENSIDAD DE CAMPO (DENSÍMETRO NUCLEAR) EN LA SUB RASANTE EN LA CAPA N° 1 L.I.

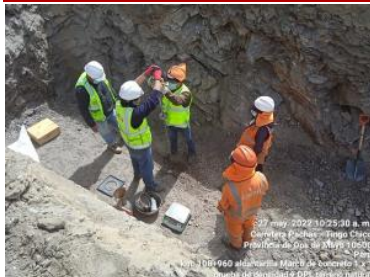
[Ver imagen completa](#)**Foto2:**

SE REALIZA EN ENSAYO DE DPL EN EL TERRENO DE FUNDACIÓN DEL MURO

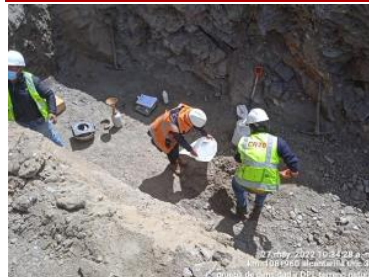
[Ver imagen completa](#)**Foto3:**

SE REALIZA EL ENSAYO DE DENSIDAD DE CAMPO (CONO DE ARENA) EN EL RELLENO ESTRUCTURAL DEL MURO

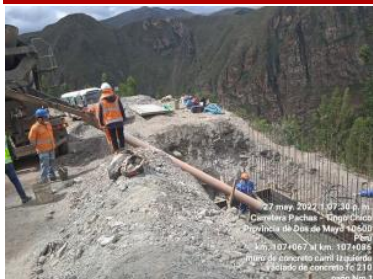
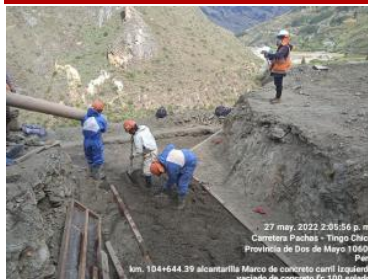
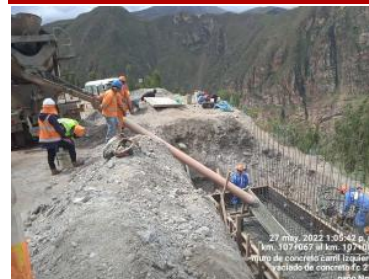
PROGRESIVA: KM 107+067

CONSTRUCCIÓN MURO DE CONTENCIÓN

EXCAVACIÓN Y ELIMINACIÓN DEL TERRENO NATURAL

ENCOFRADO DEL MURO CON PANELES FENÓLICOS METALICOS

COLOCACIÓN DE CONCRETO PARA SOLADO DE F'C = 100 KG/CM2

COLOCACIÓN DE CONCRETO PARA ZAPATA DE F'C = 210 KG/CM2

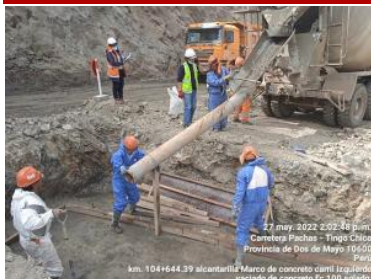
**Foto1:**

PROGRESIVA: KM 104+644

CONSTRUCCIÓN MURO DE CONTENCIÓN

EXCAVACIÓN Y ELIMINACIÓN DEL TERRENO NATURAL

ENCOFRADO DEL MURO CON PANELES FENÓLICOS METALICOS

COLOCACIÓN DE CONCRETO PARA SOLADO DE F'C = 100 KG/CM2

COLOCACIÓN DE CONCRETO PARA ZAPATA DE F'C = 210 KG/CM2
