## BITACORA ELECTRÓNICA DE OBRA

### REGISTRO DE LA BITACORA Y FOTO DEL CUADERNO DE OBRA

OBRA: MEJORAMIENTO, CONSERVACIÓN POR NIVELES DE SERVICIO Y OPERACIÓN DEL CORREDOR VIAL: HUANUCO – LA UNIÓN – HUALLANCA – DV. ANTAMINA/ EMP. PE-3N (TINGO CHICO) – NUEVAS FLORES – LLATA – ANTAMINA, TRAMO III.

(TINGO CHICO - LA UNIÓN - HUALLANCA) TRAMO III DEL KM 102+819 AL KM 150+421  
LONG: 47.602 KM

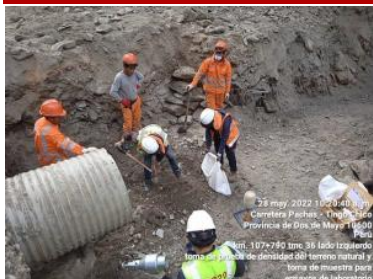
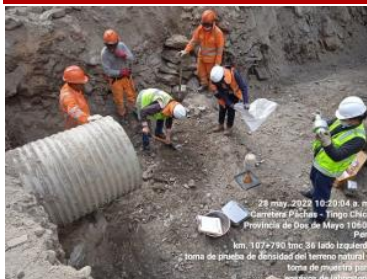
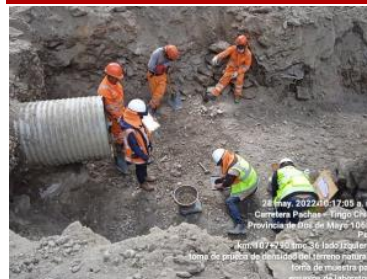
PROGRESIVA: KM 107+790

ENSAYO DE DENSIDAD DE CAMPO

SE REALIZA EL ENSAYO DE DENSIDAD DE CAMPO (DENSÍMETRO NUCLEAR) EN LA SUB RASANTE EN LA CAPA N° 1 L.I.

SE REALIZA EN ENSAYO DE DPL EN EL TERRENO DE FUNDACIÓN DEL MURO

SE REALIZA EL ENSAYO DE DENSIDAD DE CAMPO (CONO DE ARENA) EN EL RELLENO ESTRUCTURAL DEL MURO

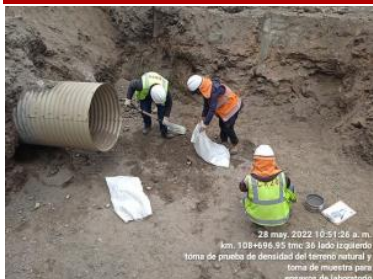
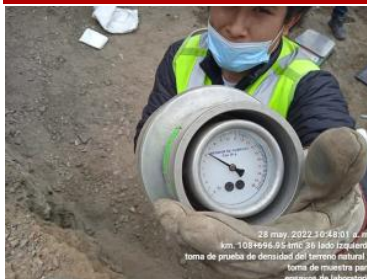
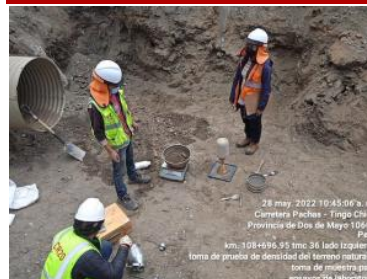
PROGRESIVA: KM 108+696

ENSAYO DE DENSIDAD DE CAMPO

SE REALIZA EL ENSAYO DE DENSIDAD DE CAMPO (DENSÍMETRO NUCLEAR) EN LA SUB RASANTE EN LA CAPA N° 1 L.I.

SE REALIZA EN ENSAYO DE DPL EN EL TERRENO DE FUNDACIÓN DEL MURO

SE REALIZA EL ENSAYO DE DENSIDAD DE CAMPO (CONO DE ARENA) EN EL RELLENO ESTRUCTURAL DEL MURO
