## BITACORA ELECTRÓNICA DE OBRA

### REGISTRO DE LA BITACORA Y FOTO DEL CUADERNO DE OBRA

OBRA: MEJORAMIENTO, CONSERVACIÓN POR NIVELES DE SERVICIO Y OPERACIÓN DEL CORREDOR VIAL: HUANUCO – LA UNIÓN – HUALLANCA – DV. ANTAMINA/ EMP. PE-3N (TINGO CHICO) – NUEVAS FLORES – LLATA – ANTAMINA, TRAMO III.

(TINGO CHICO - LA UNIÓN - HUALLANCA) TRAMO III DEL KM 102+819 AL KM 150+421  
LONG: 47.602 KM

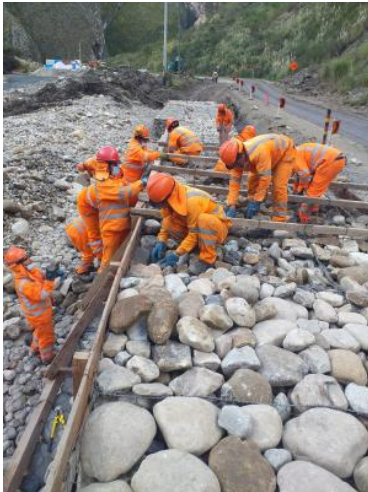
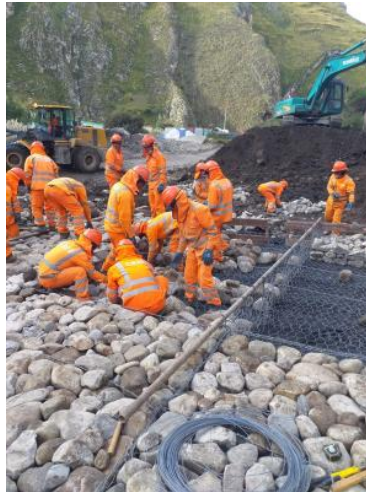
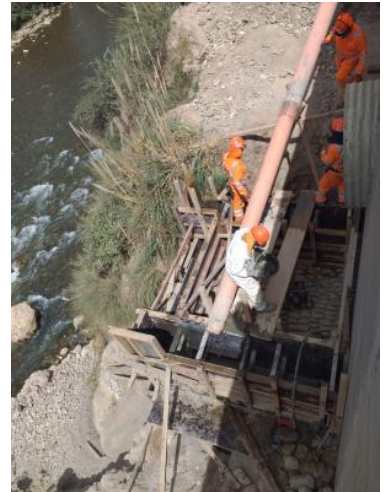
PROGRESIVA: KM 145+020

DEFENSA RIBEREÑA

GAVIONES TIPO CAJA CON PIEDRA

CONSTRUCCIÓN MURO DE GAVIONES CON PIEDRA SELECCIONADO DE CANTERA DE RIO

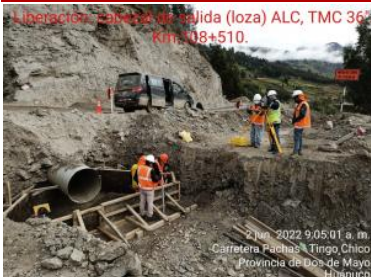
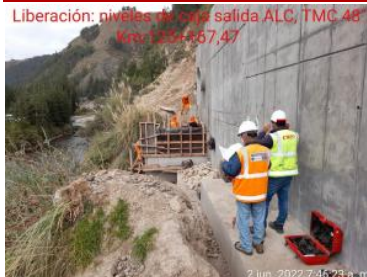
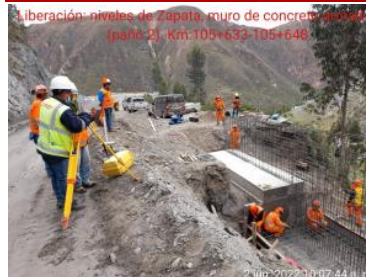
PROGRESIVA: KM 108+510

CONSTRUCCIÓN MURO DE CONTENCIÓN

EXCAVACIÓN Y ELIMINACIÓN DEL TERRENO NATURAL

ENCOFRADO DEL MURO CON PANELES FENÓLICOS METALICOS

COLOCACIÓN DE CONCRETO PARA SOLADO DE F'C = 100 KG/CM2

COLOCACIÓN DE CONCRETO PARA ZAPATA DE F'C = 210 KG/CM2
