## BITACORA ELECTRÓNICA DE OBRA

Confirma Bitacora:	Nro Informe:	Fecha Informe:	Nombre De La Obra:	Personal Encargado:
Si	113-2022 - MTC/20.9 -lgm	31 - 05 - 2022	HUANUCO - HUALLANCA (T1)	LUZMILA GUERRA MOTTA

OBRA: CONSERVACIÓN POR NIVELES DE SERVICIO, OPERACIÓN DEL CORREDOR VIAL HUÁNUCO – LA UNIÓN – HUALLANCA DV. ANTAMINA/ EMP. PE-3N (TINGO CHICO) – NUEVAS FLORES – LLATA – ANTAMINA – TRAMO I  
 CONTRATISTA: CHINA RAILWAY 20 BUREAU GROUP CORPORATION  
 CONTRATO DE OBRA: N° 127-2018-MTC/20  
 MONTO DEL CONTRATO: S/ 1,241,495,685.46 INC. IGV  
 MONTO CONTRATO TRAMO 1 (OI-1): S/ 323,942,616.32 INC. IGV  
 SUPERVISOR: CONSORCIO SUPERVISOR LOUIS BERGER - HOB  
 CONTRATO DE SERVICIOS DE CONSULTORÍA: N° 144-2018-MTC/20.2  
 MONTO DEL CONTRATO: S/ 123'625,905.13.46 INC. IGV  
 MONTO PRIMER EQUIPO: S/ 27'450,314.74 INC. IGV

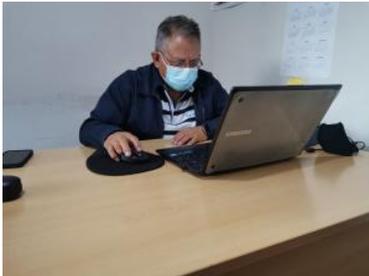
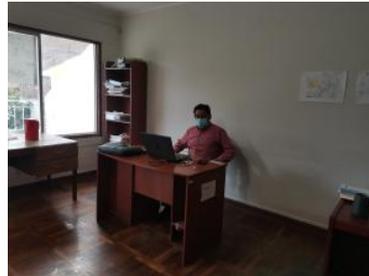
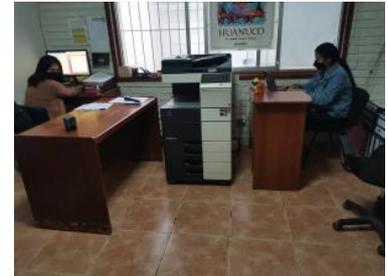
Oficina de supervisión de Obra (Consortio Supervisor Louis Berger)  
Progresiva: km 0+000 – Ciudad de Huánuco

Dado que no se cuenta con servicio de movilidad para el transporte de personal en obra, se realiza actividades en la oficina de la Supervisión de Obra - Consortio Supervisor Louis Berger y gabinete.
