## **BITACORA ELECTRÓNICA DE OBRA**

### **REGISTRO DE LA BITACORA Y FOTO DEL CUADERNO DE OBRA**

| <b>Confirma Bitacora:</b> | <b>Nro Informe:</b> | <b>Fecha Informe:</b> | <b>Nombre De La Obra:</b> | <b>Personal Encargado:</b> | | |
|---|---|---|---|---|---|--|
| Si | 31 | 21 - 06 - 2022 | MEJORAMIENTO DE LA CARRETERA SANTA MARIA - SANTA TERESA - PUENTE HIDROELECTRICA MACHU PICCHU - ITEM B CONSTRUCCION DE TUNEL Y ACCESOS | MANUEL JAVIER FLORENCIO RADO | | |

OBRA: MEJORAMIENTO DE LA CARRETERA SANTA MARÍA - SANTA TERESA - PUENTE HIDROELÉCTRICA MACHU PICCHU, ITEM B: "CONSTRUCCIÓN DE TÚNEL Y ACCESOS"

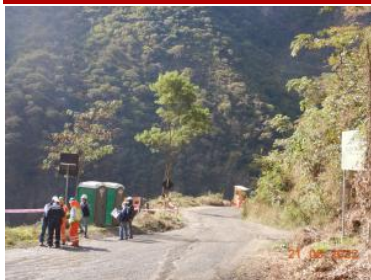
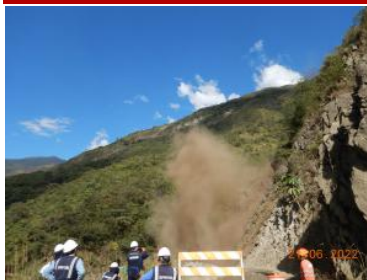
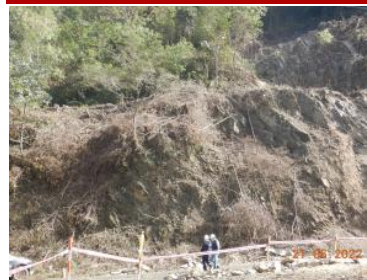
SE CONSTATÓ QUE SE VIENEN REALIZANDO LAS ACTIVIDADES DE DESQUINCHE Y LIMPIEZA EN EL TALUD SUPERIOR DEL SECTOR DE LA VIA DE ACCESO DE LA SALIDA DEL TUNEL EN EL KM 8+020 CON PERSONAL Y HERRAMIENTAS MANUALES Y UNA EXCAVADORA SOBRE ORUGAS.

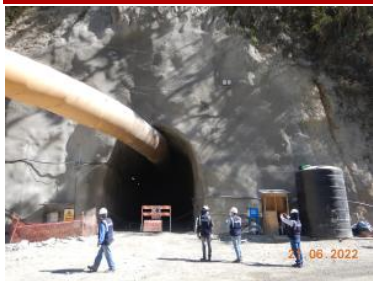
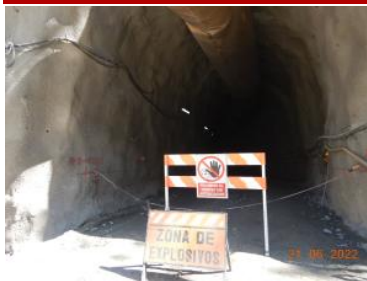
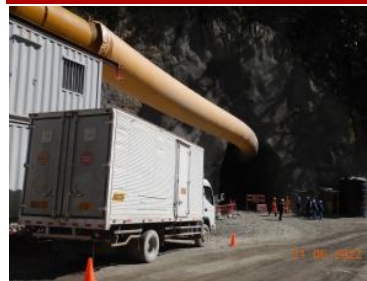
BAHIA DE ESTACIONAMIENTO DEL TUNEL DE LA PROGRESIVA DEL KM 7+100

SE CONSTATÓ QUE SE VIENEN REALIZANDO TRABAJOS DE PERFORACIÓN, VOLADURA, ELIMINACIÓN Y TRANSPORTE DE MATERIAL EXCEDENTE Y SOSTENIMIENTO CON SHOCRETE Y PERNOS DE ANCLAJE EN EL FRENTE DE LA BAHIA DE ESTACIONAMIENTO DEL TUNEL DE LA PROGRESIVA DEL KM 7+100.

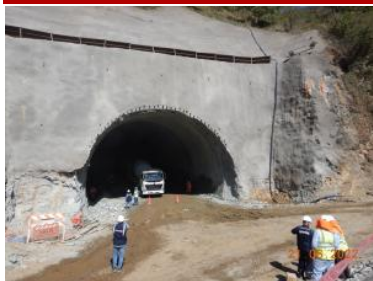
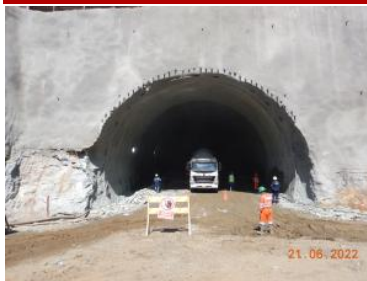
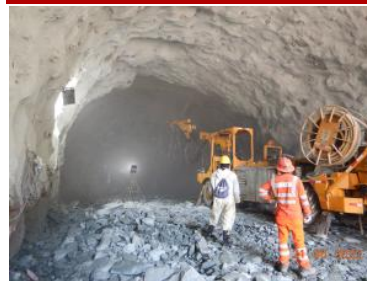
SE CONSTATÓ QUE SE VIENEN REALIZANDO LOS TRABAJOS DE COLOCACIÓN DE SCHOTCRETE CON FIBRA REFORZADA EN EL FRENTE DE ENTRADA DEL TUNEL SUBTERRANEO EN EL KM 6+278

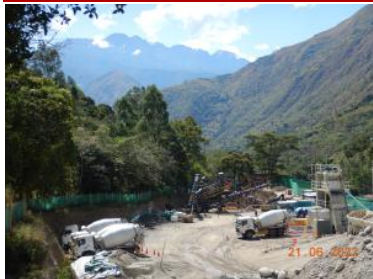
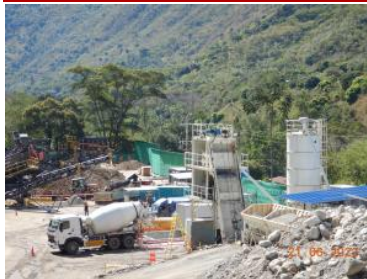
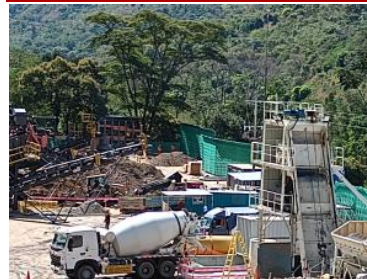
SE CONSTATÓ QUE SE VIENEN REALIZANDO LAS ACTIVIDADES DE ELABORACIÓN DE MEZCLA DE CONCRETO PARA SHOTCRETE EN EL FRENTE DE LA PLANTA DE CONCRETO EN EL KM 4+980

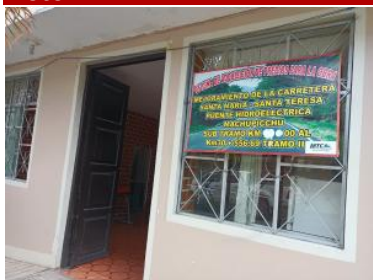
**Foto1:**

SE INFORMA QUE SE CONSTATO LA PUBLICACIÓN DE UNA OFICINA LOCALIZADA EN EL C.P. DE SANTA MARIA PARA EL SERVICIO DE MONITOREO EN CAMPO DE LIBERACIÓN DE INMUEBLES AFECTADOS POR EL PROYECTO DE CARRETERA ITEM A.- CARRETERA SANTA MARIA - PUENTE HIDROELÉCTRICA MACHUPICCHU

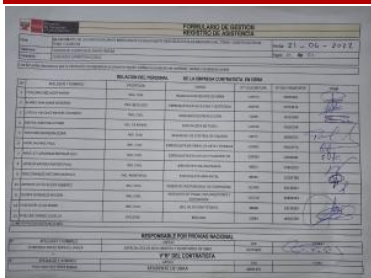
**Foto1:**

CONTROL DEL PERSONAL ESPECIALISTA DEL CONTRATISTA

SE REALIZÓ EL CONTROL DE ASISTENCIA EN EL SITIO DE LAS OBRAS DEL PERSONAL ESPECIALISTA DEL CONTRATISTA CONSORCIO CARRETERA CUSCO, EN SUS OFICINAS Y EN CAMPO, LOCALIZADAS EN EL SITIO DE LAS OBRAS.

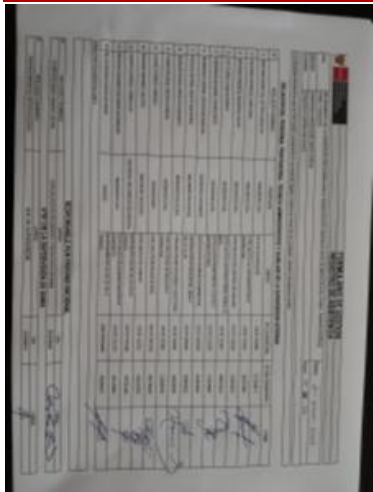
**Foto1:**

VERIFICACION DE LOS RECURSOS DEL SUPERVISOR DE OBRA

SE REALIZÓ LA VERIFICACION DE LOS RECURSOS DE LA EMPRESA DE SUPERVISION DE OBRA CONSORCIO SUPERVISOR SANTA TERESA EN EL SITIO DE LAS OBRAS.
