BITACORA ELECTRÓNICA DE OBRA

Confirma Bitacora:	Nro Informe:	Fecha Informe:	Nombre De La Obra:	Personal Encargado:
Si	N ^o 122- PVN - MJQ Y - 2022	28 - 06 - 2022	MEJORAMIENTO DE LA CARRETERA HUANUCO-CONOCOCHA, SECTOR: HUANUCO-LA UNION-HUALLANCA, RUTA PE-3N, HUANUCO - LA UNION - HUALLANCA, TR 3	MICHAEL JESUS QUISPE YAURI.

OBRA: MEJORAMIENTO, CONSERVACIÓN POR NIVELES DE SERVICIO Y OPERACIÓN DEL CORREDOR VIAL: HUANUCO – LA UNIÓN – HUALLANCA – DV. ANTAMINA/ EMP. PE-3N (TINGO CHICO) – NUEVAS FLORES – LLATA – ANTAMINA, TRAMO III.

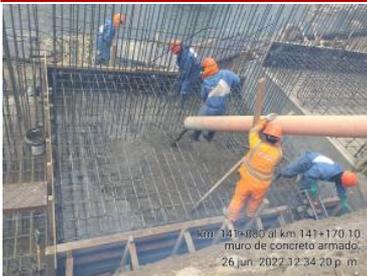
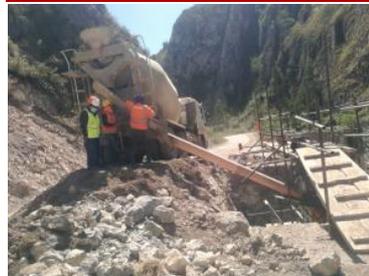
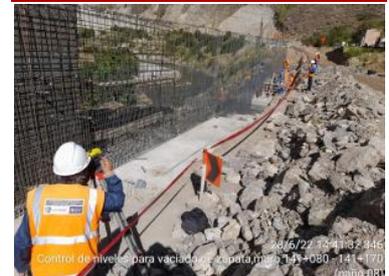
PROGRESIVA: KM 141+170

CONSTRUCCIÓN MURO DE CONTENCIÓN

EXCAVACIÓN Y ELIMINACIÓN DEL TERRENO NATURAL

ENCOFRADO DEL MURO CON PANELES FENÓLICOS METALICOS

COLOCACIÓN DE CONCRETO PARA SOLADO DE F'C = 100 KG/CM2

COLOCACIÓN DE CONCRETO PARA ZAPATA DE F'C = 210 KG/CM2

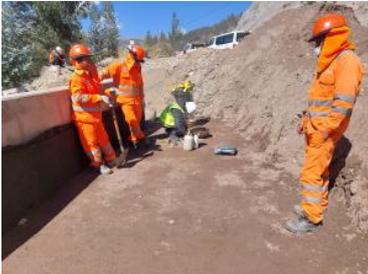
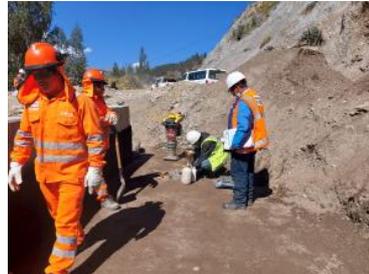
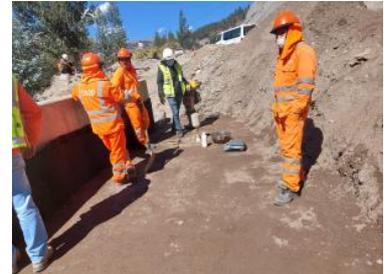
PROGRESIVA: KM 105+253

ENSAYO DE DENSIDAD DE CAMPO

SE REALIZA EN ENSAYO DE DENSIDAD CAMPO EN EL TERRENO POR CAPAS PARA EL MURO

SE REALIZA EL ENSAYO DE DENSIDAD DE CAMPO (CONO DE ARENA) EN EL RELLENO ESTRUCTURAL DEL MURO

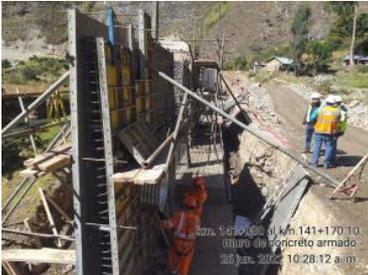
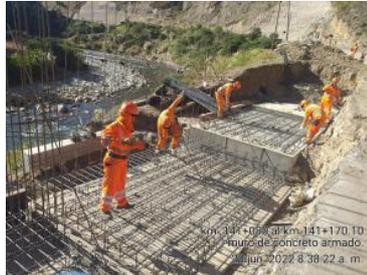
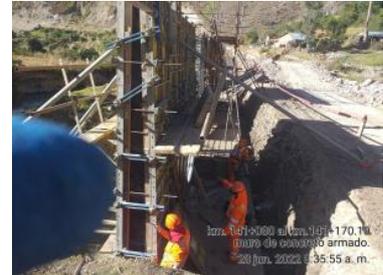
PROGRESIVA: KM 1041+080

CONSTRUCCIÓN MURO DE CONTENCIÓN

EXCAVACIÓN Y ELIMINACIÓN DEL TERRENO NATURAL

ENCOFRADO DEL MURO CON PANELES FENÓLICOS METALICOS

COLOCACIÓN DE CONCRETO PARA SOLADO DE F'C = 100 KG/CM2

COLOCACIÓN DE CONCRETO PARA ZAPATA DE F'C = 210 KG/CM2

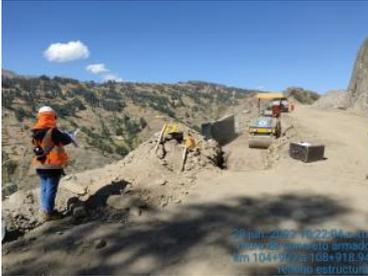
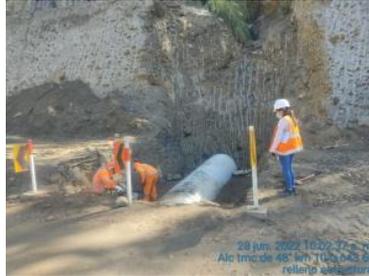
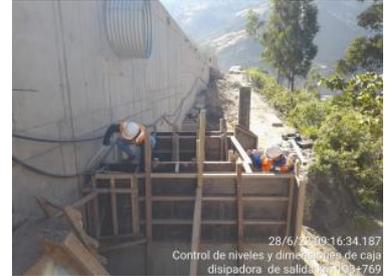
PROGRESIVA: KM 104+909

RELLENO DE MUROS

RELLENO DE MATERIAL ESTRUCTURAL POR CAPAS

RELLENO DE MATERIAL ESTRUCTURAL DE CANTERA

EL ENSAYO DE DENSIDAD DE CAMPO (CONO DE ARENA) MURO DE CONTENCIÓN

COLOCACIÓN DE RELLENO COMPACTADO POR CAPAS CADA 0.20 M EN LADO DERECHO DE LA VÍA, VERIFICADO POR TOPOGRAFÍA Y LABORATORIO DE SUELOS DE SUPERVISIÓN
