BITACORA ELECTRÓNICA DE OBRA

Confirma Bitacora:	Nro Informe:	Fecha Informe:	Nombre De La Obra:	Personal Encargado:
Si	N ^o 123-PVN - MJQ Y - 2022	29 - 06 - 2022	MEJORAMIENTO DE LA CARRETERA HUANUCO-CONOCOCHA, SECTOR: HUANUCO-LA UNION-HUALLANCA, RUTA PE-3N, HUANUCO - LA UNION - HUALLANCA, TR 3	MICHAEL JESUS QUISPE YAURI.

OBRA: MEJORAMIENTO, CONSERVACIÓN POR NIVELES DE SERVICIO Y OPERACIÓN DEL CORREDOR VIAL: HUÁNUCO – LA UNIÓN – HUALLANCA – DV. ANTAMINA/ EMP. PE-3N (TINGO CHICO) – NUEVAS FLORES – LLATA – ANTAMINA, TRAMO III.

PANEL FOTOGRAFICO

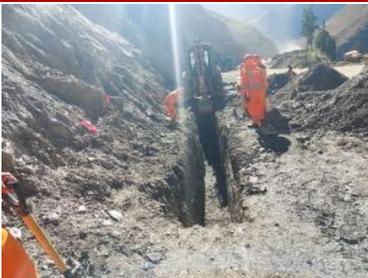
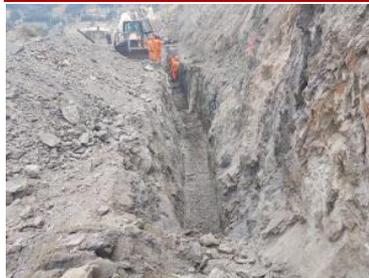
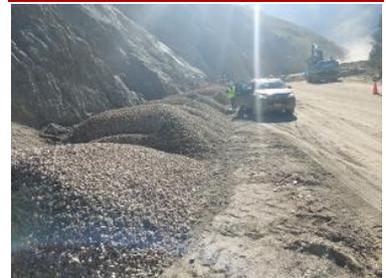
PROGRESIVA: KM 104+720

CONSTRUCCIÓN DE SUB DREN

LOS SUBDRENES CONSISTEN EN UNA RED COLECTORA DE TUBERÍAS PERFORADAS O RANURADAS, ALOJADAS EN ZANJAS PARA PERMITIR RECOLECTAR EL AGUA SUBTERRÁNEA, CON OBJETO DE CONTROLARLA Y RETIRARLA, MINIMIZANDO SU EFECTO NEGATIVO EN LAS CAPAS ESTRUCTURALES DEL PAVIMENTO

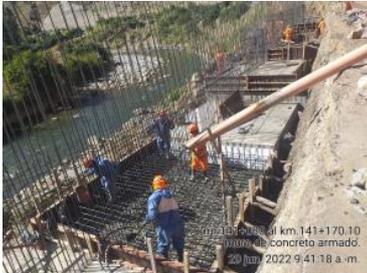
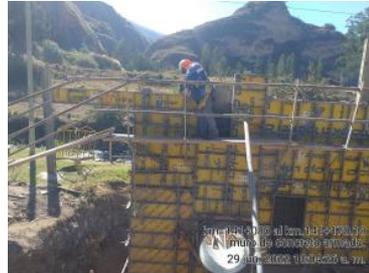
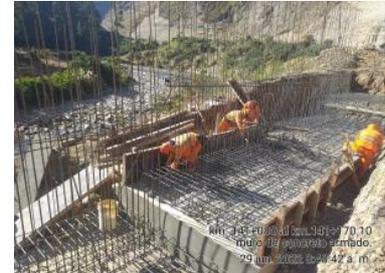
PROGRESIVA: KM 141+170

CONSTRUCCIÓN MURO DE CONTENCIÓN

EXCAVACIÓN Y ELIMINACIÓN DEL TERRENO NATURAL

ENCOFRADO DEL MURO CON PANELES FENÓLICOS METALICOS

COLOCACIÓN DE CONCRETO PARA SOLADO DE F'C = 100 KG/CM2

COLOCACIÓN DE CONCRETO PARA ZAPATA DE F'C = 210 KG/CM2

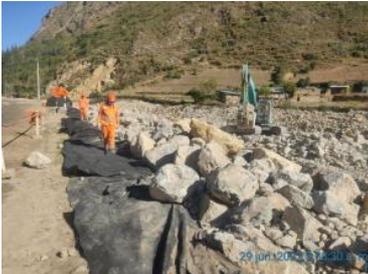
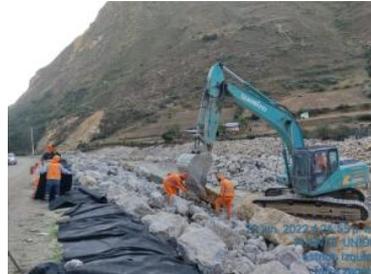
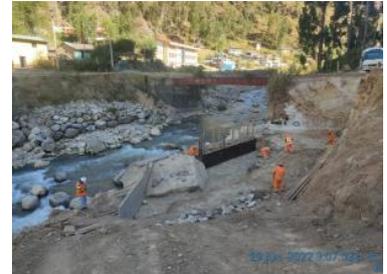
PROGRESIVA: KM 133+540

ENROCADO

ENROCADOS EN DEFENSAS RIBEREÑAS

DEFENSA RIBEREÑA GAVIONES

CONSTRUCCIÓN DE LA DEFENSA RIBEREÑA CON PIEDRAS DE RIO

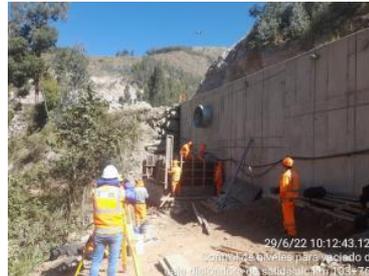
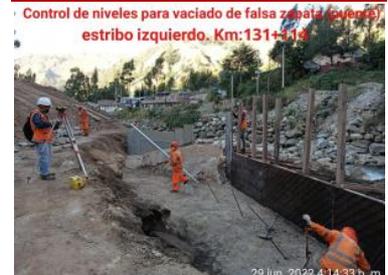
PROGRESIVA: KM 103+769

CONSTRUCCIÓN MURO DE CONTENCIÓN

EXCAVACIÓN Y ELIMINACIÓN DEL TERRENO NATURAL

ENCOFRADO DEL MURO CON PANELES FENÓLICOS METALICOS

COLOCACIÓN DE CONCRETO PARA SOLADO DE F'C = 100 KG/CM2

COLOCACIÓN DE CONCRETO PARA ZAPATA DE F'C = 210 KG/CM2
