BITACORA ELECTRÓNICA DE OBRA

Confirma Bitacora:	Nro Informe:	Fecha Informe:	Nombre De La Obra:	Personal Encargado:
Si	N ^o 133-PVN - MJQ Y - 2022	12 - 07 - 2022	MEJORAMIENTO DE LA CARRETERA HUANUCO-CONOCOCHA, SECTOR: HUANUCO-LA UNION-HUALLANCA, RUTA PE-3N, HUANUCO - LA UNION - HUALLANCA, TR 3	MICHAEL JESUS QUISPE YAURI.

OBRA: MEJORAMIENTO, CONSERVACIÓN POR NIVELES DE SERVICIO Y OPERACIÓN DEL CORREDOR VIAL: HUÁNUCO – LA UNIÓN – HUALLANCA – DV. ANTAMINA/ EMP. PE-3N (TINGO CHICO) – NUEVAS FLORES – LLATA – ANTAMINA, TRAMO III.

PANEL FOTOGRAFICO

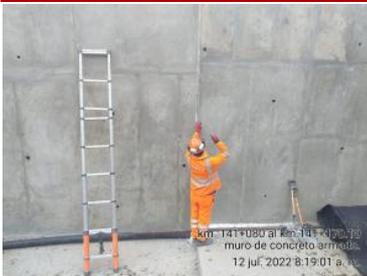
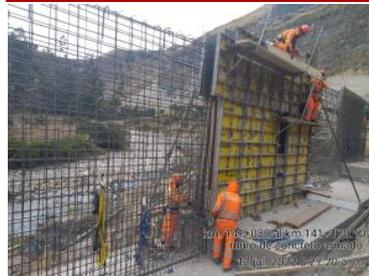
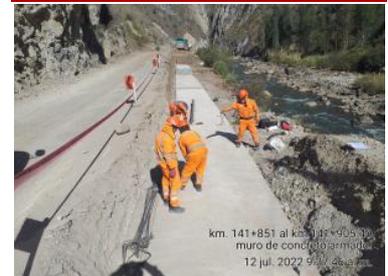
PROGRESIVA: KM 141+080

CONSTRUCCIÓN MURO DE CONTENCIÓN

EXCAVACIÓN Y ELIMINACIÓN DEL TERRENO NATURAL

ENCOFRADO DEL MURO CON PANELES FENÓLICOS METALICOS

COLOCACIÓN DE CONCRETO PARA SOLADO DE F'C = 100 KG/CM2

COLOCACIÓN DE CONCRETO PARA ZAPATA DE F'C = 210 KG/CM2

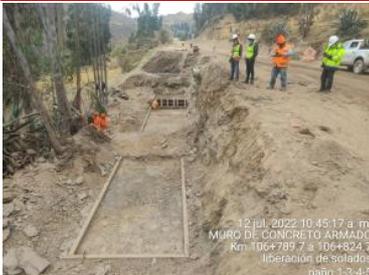
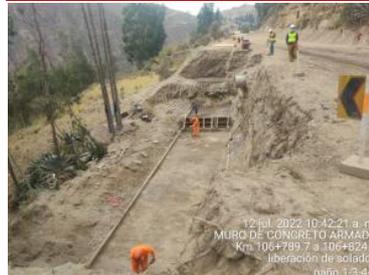
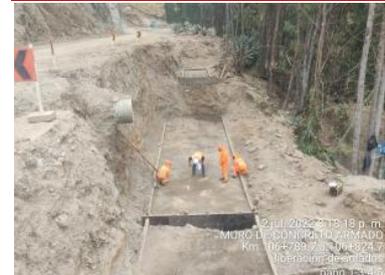
PROGRESIVA: KM 406+789

ENSAYO DE DENSIDAD DE CAMPO – CONO DE ARENA

ENSAYO DE DENSIDAD Y PESO ESPECÍFICO DEL SUELO CON EL MÉTODO DE CONO Y ARENA

EL ENSAYO PERMITE CALCULAR IN SITU EL VALOR DE LA DENSIDAD NATURAL DE LOS SUELOS, ESPECIALMENTE EN SUELOS SIN COHESIÓN, ARENAS Y GRAVAS
