## BITACORA ELECTRÓNICA DE OBRA

| Confirma Bitacora: | Nro Informe: | Fecha Informe: | Nombre De La Obra: | Personal Encargado: |
|---|---|---|---|---|
| Si | 144-2022<br>-<br>NAC<br>M -<br>ESC<br>-DO<br>PVN<br>-<br>MTC | 13 -<br>07 -<br>2022 | Carretera Moquegua - Omate<br>- Arequipa Tramo: II km. 35 al km. 153.50 | CUTIPA MONZON NESTOR<br>ARNULFO |

INFORME N° 144-2022-NACM-ESC-DO PVN-MTC

REPORTE DEL MIERCOLES 13 DE JULIO DEL 2022

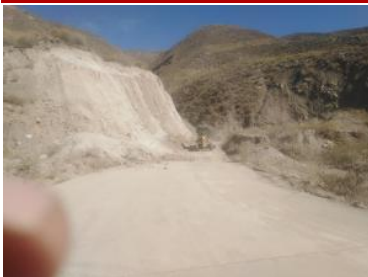
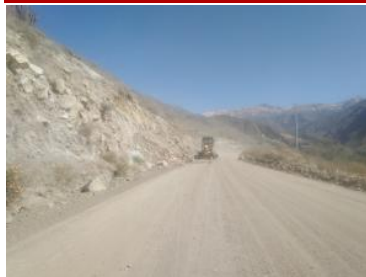
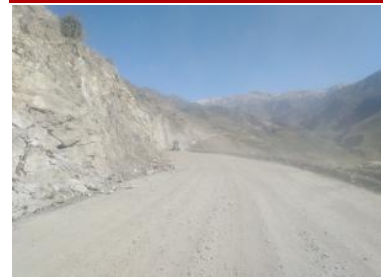
UBICACION: PROGRESIVAS KM 115+000 AL KM 122+000

1 LIMPIEZA DE PLATAFORMA.

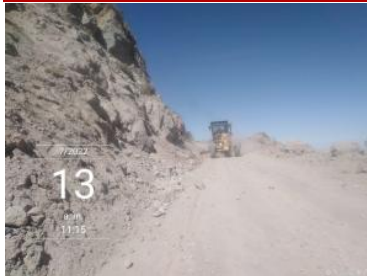
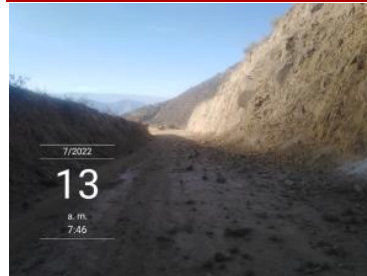
UBICACION: TRAMO DE LASPROGRESIVAS KM 122+000 AL KM 130+000

LIMPIEZA DE PLATAFORMA A CAUSA DEL DESPRENDIMIENTO DE TIERRA Y PIEDRAS POR EL SISMO DE AYER.

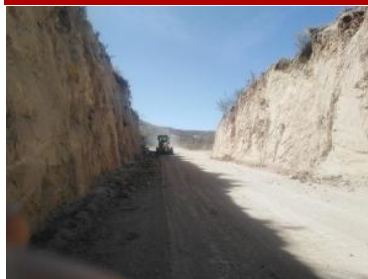
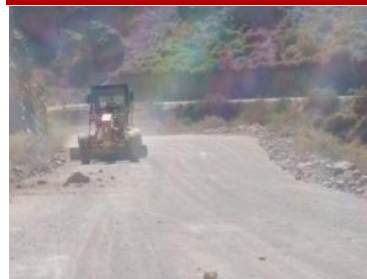
UBICACION: PROGRESIVAS KM 130+000 AL KM 135+000

ELIMINACION Y LIMPIEZA DE PLATAFORMA DE MATERIAL PROVENIENTE DEL DESPRENDIMIENTO A CAUSA DEL SISMO.
