# BITACORA ELECTRÓNICA DE OBRA

Confirma Bitacora:	Nro Informe:	Fecha Informe:	Nombre De La Obra:	Personal Encargado:
Si	N <sup>o</sup> 148-PVN - MJQ Y - 2022	02 - 08 - 2022	MEJORAMIENTO DE LA CARRETERA HUANUCO-CONOCOCHA, SECTOR: HUANUCO-LA UNION-HUALLANCA, RUTA PE-3N, HUANUCO - LA UNION - HUALLANCA, TR 3	MICHAEL JESUS QUISPE YAURI.

OBRA: MEJORAMIENTO, CONSERVACIÓN POR NIVELES DE SERVICIO Y OPERACIÓN DEL CORREDOR VIAL: HUÁNUCO – LA UNIÓN – HUALLANCA – DV. ANTAMINA/ EMP. PE-3N (TINGO CHICO) – NUEVAS FLORES – LLATA – ANTAMINA, TRAMO III.

(TINGO CHICO - LA UNIÓN - HUALLANCA) TRAMO III DEL KM 102+819 AL KM 150+421  
LONG: 47.602 KM

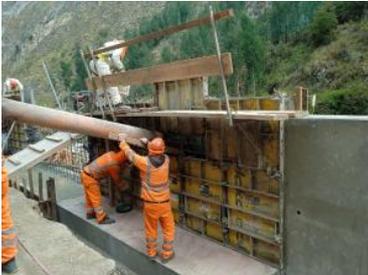
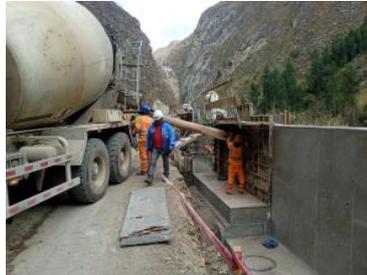
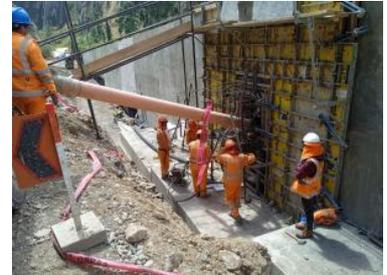
PROGRESIVA: KM 141+170

CONSTRUCCIÓN MURO DE CONTENCIÓN

EXCAVACIÓN Y ELIMINACIÓN DEL TERRENO NATURAL

ENCOFRADO DEL MURO CON PANELES FENÓLICOS METALICOS

COLOCACIÓN DE CONCRETO PARA SOLADO DE F'C = 100 KG/CM2

COLOCACIÓN DE CONCRETO PARA ZAPATA DE F'C = 210 KG/CM2

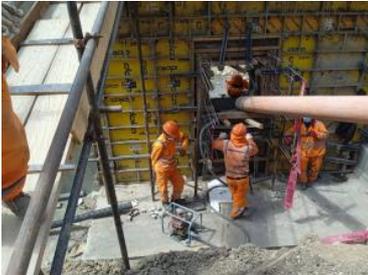
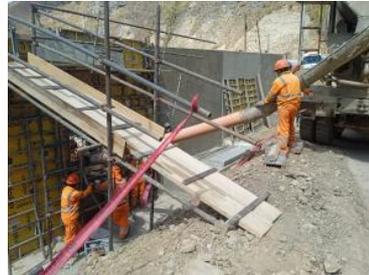
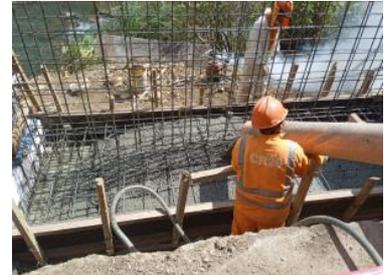
PROGRESIVA: KM 141+080

CONSTRUCCIÓN MURO DE CONTENCIÓN

EXCAVACIÓN Y ELIMINACIÓN DEL TERRENO NATURAL

ENCOFRADO DEL MURO CON PANELES FENÓLICOS METALICOS

COLOCACIÓN DE CONCRETO PARA SOLADO DE F'C = 100 KG/CM2

COLOCACIÓN DE CONCRETO PARA ZAPATA DE F'C = 210 KG/CM2

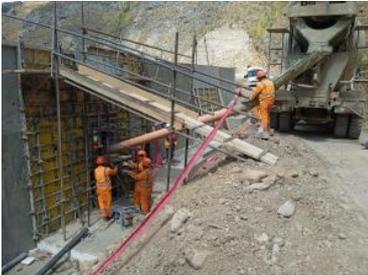
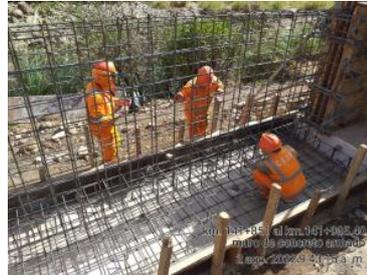
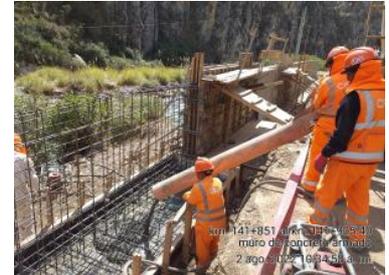
PROGRESIVA: KM 141+851

CONSTRUCCIÓN MURO DE CONTENCIÓN

EXCAVACIÓN Y ELIMINACIÓN DEL TERRENO NATURAL

ENCOFRADO DEL MURO CON PANELES FENÓLICOS METALICOS

COLOCACIÓN DE CONCRETO PARA SOLADO DE F'C = 100 KG/CM2

COLOCACIÓN DE CONCRETO PARA ZAPATA DE F'C = 210 KG/CM2

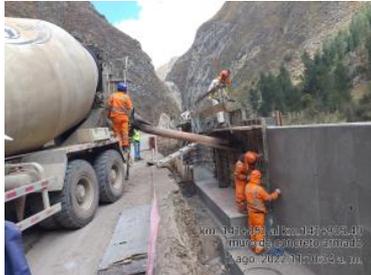
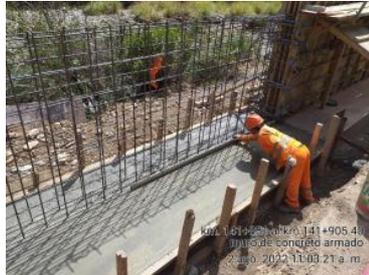
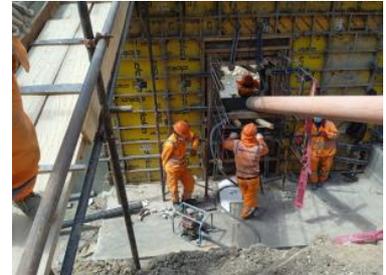
PROGRESIVA: KM 141+905

CONSTRUCCIÓN MURO DE CONTENCIÓN

EXCAVACIÓN Y ELIMINACIÓN DEL TERRENO NATURAL

ENCOFRADO DEL MURO CON PANELES FENÓLICOS METALICOS

COLOCACIÓN DE CONCRETO PARA SOLADO DE F'C = 100 KG/CM2

COLOCACIÓN DE CONCRETO PARA ZAPATA DE F'C = 210 KG/CM2

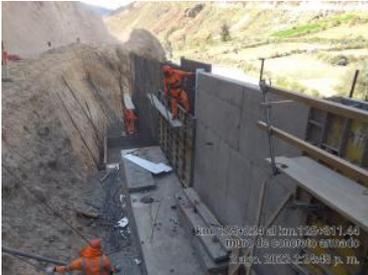
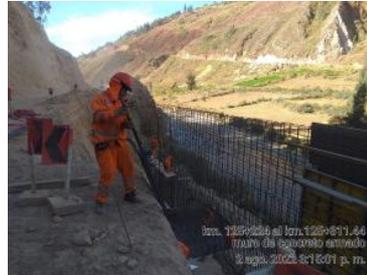
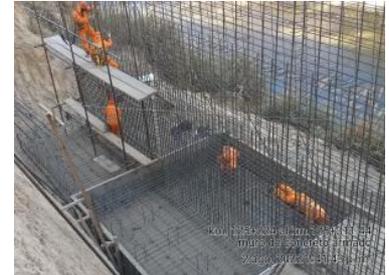
PROGRESIVA: KM 125+311

CONSTRUCCIÓN MURO DE CONTENCIÓN

EXCAVACIÓN Y ELIMINACIÓN DEL TERRENO NATURAL

ENCOFRADO DEL MURO CON PANELES FENÓLICOS METALICOS

COLOCACIÓN DE CONCRETO PARA SOLADO DE F'C = 100 KG/CM2

COLOCACIÓN DE CONCRETO PARA ZAPATA DE F'C = 210 KG/CM2
