BITACORA ELECTRÓNICA DE OBRA

REGISTRO DE LA BITACORA Y FOTO DEL CUADERNO DE OBRA

OBRA: MEJORAMIENTO, CONSERVACIÓN POR NIVELES DE SERVICIO Y OPERACIÓN DEL CORREDOR VIAL: HUÁNUCO – LA UNIÓN – HUALLANCA – DV. ANTAMINA/ EMP. PE-3N (TINGO CHICO) – NUEVAS FLORES – LLATA – ANTAMINA, TRAMO III.

(TINGO CHICO - LA UNIÓN - HUALLANCA) TRAMO III DEL KM 102+819 AL KM 150+421
LONG: 47.602 KM

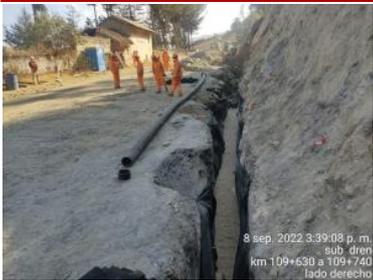
Foto1:

PROGRESIVA: KM 109+630 AL KM 109+753

CONSTRUCCIÓN DE SUB DREN

LOS SUBDRENES CONSISTEN EN UNA RED COLECTORA DE TUBERÍAS PERFORADAS O RANURADAS, ALOJADAS EN ZANJAS PARA PERMITIR RECOLECTAR EL AGUA SUBTERRÁNEA, CON OBJETO DE CONTROLARLA Y RETIRARLA, MINIMIZANDO SU EFECTO NEGATIVO EN LAS CAPAS ESTRUCTURALES DEL PAVIMENTO

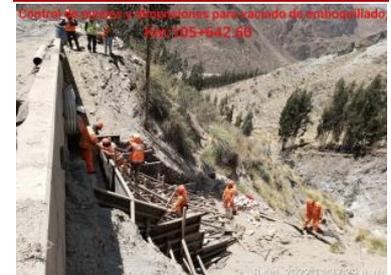
[Ver imagen completa](#)**Foto3:**

PROGRESIVA: KM 106+241

CONSTRUCCIÓN DE ALCANTARILLA – (TMC)

SE VERIFICA EL COLOCADO DE CONCRETO DE F'C=175 KG/CM2 EN LAS ALCANTARILLAS

ALC. TMC Ø 36", SE PROCEDIO CON LA COLOCACIÓN DE CONCRETO F'C.175 KG/CM2, EN EL CABEZAL CON ALAS DE SALIDA
