BITACORA ELECTRÓNICA DE OBRA

Confirma Bitacora:	Nro Informe:	Fecha Informe:	Nombre De La Obra:	Personal Encargado:
Si	N ^o 188-PVN - MJQ Y - 2022	20 - 09 - 2022	MEJORAMIENTO DE LA CARRETERA HUANUCO-CONOCOCHA, SECTOR: HUANUCO-LA UNION-HUALLANCA, RUTA PE-3N, HUANUCO - LA UNION - HUALLANCA, TR 3	MICHAEL JESUS QUISPE YAURI.

OBRA: MEJORAMIENTO, CONSERVACIÓN POR NIVELES DE SERVICIO Y OPERACIÓN DEL CORREDOR VIAL: HUÁNUCO – LA UNIÓN – HUALLANCA – DV. ANTAMINA/ EMP. PE-3N (TINGO CHICO) – NUEVAS FLORES – LLATA – ANTAMINA, TRAMO III.

(TINGO CHICO - LA UNIÓN - HUALLANCA) TRAMO III DEL KM 102+819 AL KM 150+421
LONG: 47.602 KM

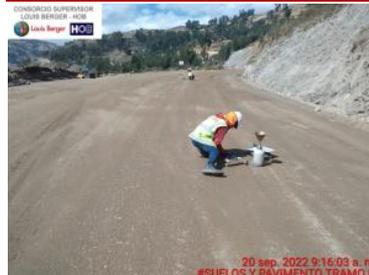
[Ver imagen completa](#)**Foto2:**

PROGRESIVA: KM 103+850

ENSAYO DE DENSIDAD DE CAMPO – CONO DE ARENA

MEJORAMIENTO DEL SUELO A NIVEL DE SUB RASANTE

ENSAYO DE DENSIDAD Y PESO ESPECÍFICO DEL SUELO CON EL MÉTODO DE CONO Y ARENA

EL ENSAYO PERMITE CALCULAR IN SITU EL VALOR DE LA DENSIDAD NATURAL DE LOS SUELOS, ESPECIALMENTE EN SUELOS SIN COHESIÓN, ARENAS Y GRAVAS

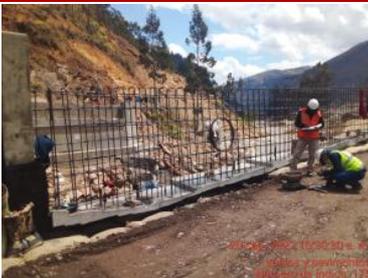
Foto1:

PROGRESIVA: KM 137+845

CONSTRUCCIÓN MURO DE CONTENCIÓN – (MCA)

EXCAVACIÓN Y ELIMINACIÓN DEL TERRENO NATURAL

ENCOFRADO DEL MURO CON PANELES FENÓLICOS METALICOS

COLOCACIÓN DE CONCRETO PARA SOLADO DE F'C = 100 KG/CM2

COLOCACIÓN DE CONCRETO PARA ZAPATA DE F'C = 210 KG/CM2

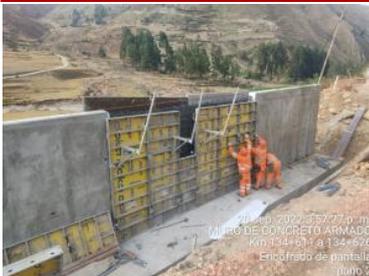
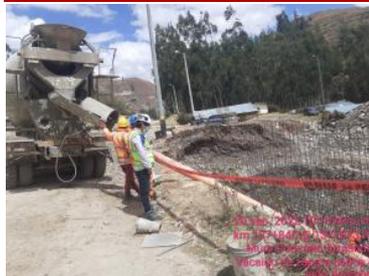
PROGRESIVA: KM 134+626

CONSTRUCCIÓN MURO DE CONTENCIÓN – (MCA)

EXCAVACIÓN Y ELIMINACIÓN DEL TERRENO NATURAL

ENCOFRADO DEL MURO CON PANELES FENÓLICOS METALICOS

COLOCACIÓN DE CONCRETO PARA SOLADO DE F'C = 100 KG/CM2

COLOCACIÓN DE CONCRETO PARA ZAPATA DE F'C = 210 KG/CM2
