BITACORA ELECTRÓNICA DE OBRA

Confirma Bitacora:	Nro Informe:	Fecha Informe:	Nombre De La Obra:	Personal Encargado:	Foto Bitacora:	Foto Bitacora 2:	Foto Bitacora 3:	Foto Bitacora 4:	Foto Bitacora 5:	Foto Bitacora 6:
Si	N ^o 194- PVN - MJQ Y - 2022	27 - 09 - 2022	MEJORAMIENTO DE LA CARRETERA HUANUCO-CONOCOCHA, SECTOR: HUANUCO-LA UNION-HUALLANCA, RUTA PE-3N, HUANUCO - LA UNION - HUALLANCA, TR 3	MICHAEL JESUS QUISPE YAURI.

OBRA: MEJORAMIENTO, CONSERVACIÓN POR NIVELES DE SERVICIO Y OPERACIÓN DEL CORREDOR VIAL: HUANUCO – LA UNIÓN – HUALLANCA – DV. ANTAMINA/ EMP. PE-3N (TINGO CHICO) – NUEVAS FLORES – LLATA – ANTAMINA, TRAMO III.

(TINGO CHICO - LA UNIÓN - HUALLANCA) TRAMO III DEL KM 102+819 AL KM 150+421
LONG: 47.602 KM

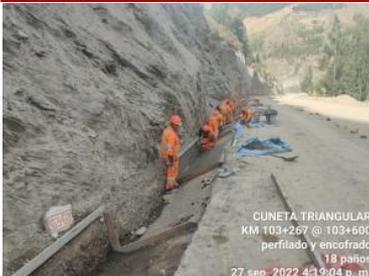
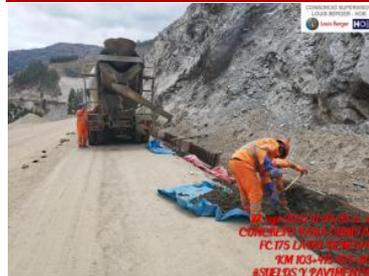
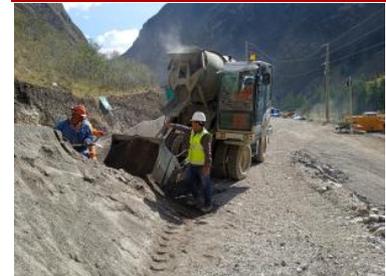
PROGRESIVA: KM 103+267

CUNETAS

CONSTRUCCIÓN DE CUNETAS

LAS CUNETAS SON ZANJAS LONGITUDINALES UBICADAS A AMBOS LADOS DE LA CARRETERA O, EN SU DEFECTO, A UN SOLO LADO, REVESTIDAS, CON EL OBJETO DE CAPTAR, CONDUCIR, Y EVACUAR EN FORMA ADECUADA LOS FLUJOS DE AGUA SUPERFICIAL.

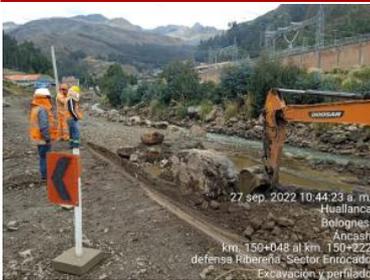
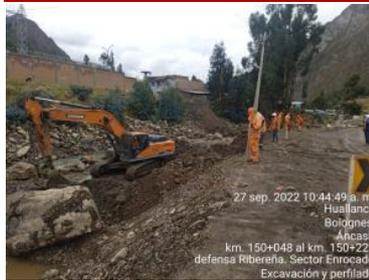
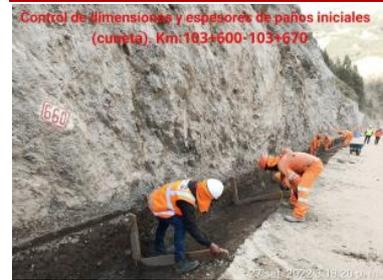
PROGRESIVA: KM 150+222

ENROCADO

DEFENSA RIBEREÑA GAVIONES

ENROCADOS EN DEFENSAS RIBEREÑAS

EXCAVACIÓN PARA CONSTRUCCIÓN DE DEFENSAS RIBEREÑAS

CONSTRUCCIÓN DE LA DEFENSA RIBEREÑA CON PIEDRAS DE RIO

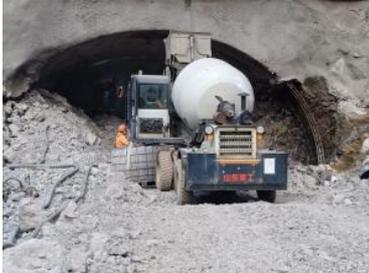
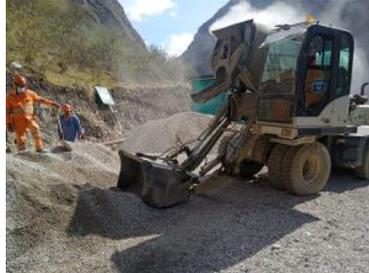
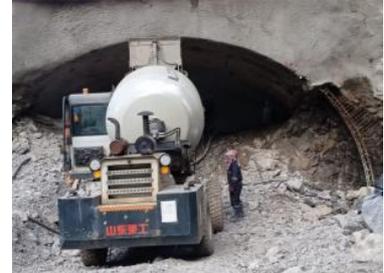
PROGRESIVA: KM 144+390 AL KM 144+970: LONG. = 580 M

TUNEL HUACTAHUARU

PERFORACIÓN DE ROCAS CON MAQUINARIAS

TRABAJOS DE MOVIMIENTO DE TIERRA Y ACCESOS DE ENTRADA Y SALIDA DE TUNEL HUACTAHUARU
