BITACORA ELECTRÓNICA DE OBRA

Confirma Bitacora:	Nro Informe:	Fecha Informe:	Nombre De La Obra:	Personal Encargado:	Foto Bitacora:	Foto Bitacora 2:	Foto Bitacora 3:	Foto Bitacora 4:	Foto Bitacora 5:	Foto Bitacora 6:
Si	N ^o 195- PVN - MJQ Y - 2022	28 - 09 - 2022	MEJORAMIENTO DE LA CARRETERA HUANUCO-CONOCOCHA, SECTOR: HUANUCO-LA UNION-HUALLANCA, RUTA PE-3N, HUANUCO - LA UNION - HUALLANCA, TR 3	MICHAEL JESUS QUISPE YAURI.

OBRA: MEJORAMIENTO, CONSERVACIÓN POR NIVELES DE SERVICIO Y OPERACIÓN DEL CORREDOR VIAL: HUÁNUCO – LA UNIÓN – HUALLANCA – DV. ANTAMINA/ EMP. PE-3N (TINGO CHICO) – NUEVAS FLORES – LLATA – ANTAMINA, TRAMO III.

(TINGO CHICO - LA UNIÓN - HUALLANCA) TRAMO III DEL KM 102+819 AL KM 150+421
LONG: 47.602 KM

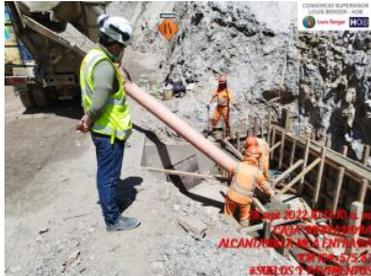
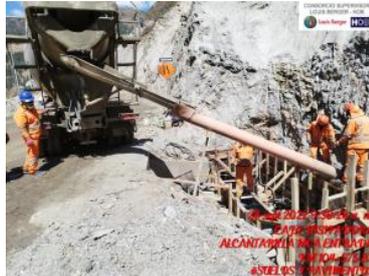
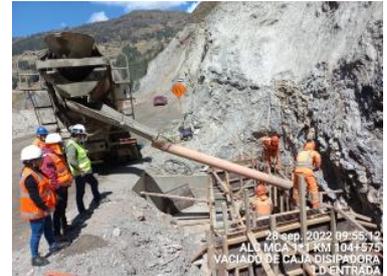
PROGRESIVA: KM 104+575

ALCANTARILLA

CONSTRUCCIÓN DE ALCANTARILLA TIPO MARCO DE CONCRETO ARMADO - TMC

DE LA CAJA DE ENTRADA Y ALERO DE SALIDA EN LA ALC. TMC Ø36"

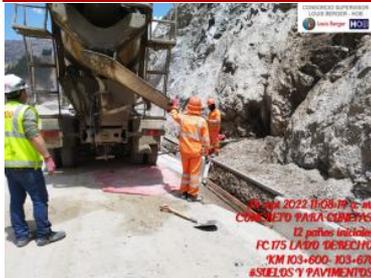
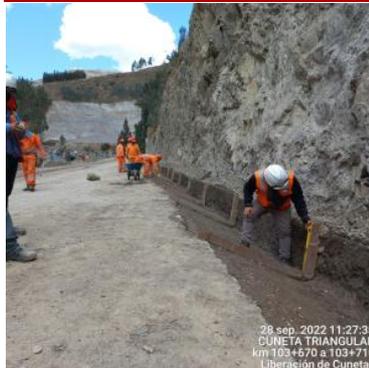
PROGRESIVA: KM 103+600 AL KM 103+710

CUNETAS

CONSTRUCCIÓN DE CUNETAS

LAS CUNETAS SON ZANJAS LONGITUDINALES UBICADAS A AMBOS LADOS DE LA CARRETERA O, EN SU DEFECTO, A UN SOLO LADO, REVESTIDAS, CON EL OBJETO DE CAPTAR, CONDUCIR, Y EVACUAR EN FORMA ADECUADA LOS FLUJOS DE AGUA SUPERFICIAL.

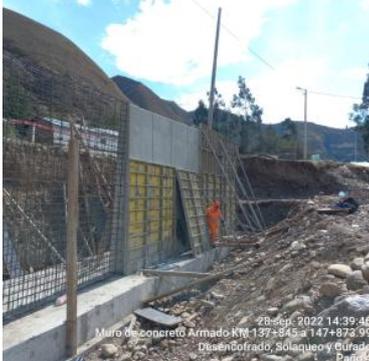
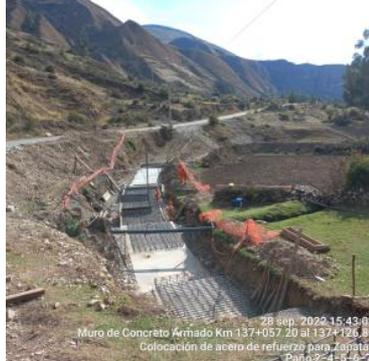
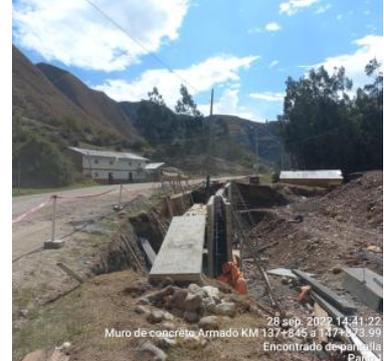
PROGRESIVA: KM 137+126

CONSTRUCCIÓN MURO DE CONTENCIÓN – (MCA)

EXCAVACIÓN Y ELIMINACIÓN DEL TERRENO NATURAL

ENCOFRADO DEL MURO CON PANELES FENÓLICOS METALICOS

COLOCACIÓN DE CONCRETO PARA SOLADO DE F'C = 100 KG/CM2

COLOCACIÓN DE CONCRETO PARA ZAPATA DE F'C = 210 KG/CM2

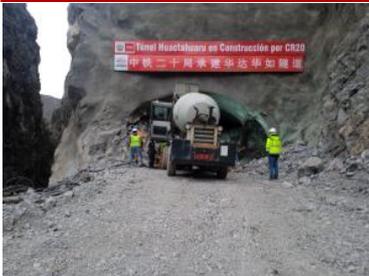
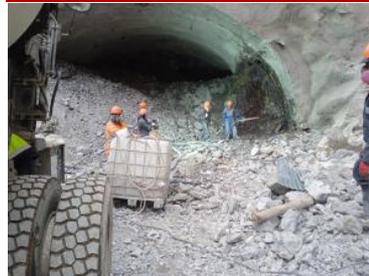
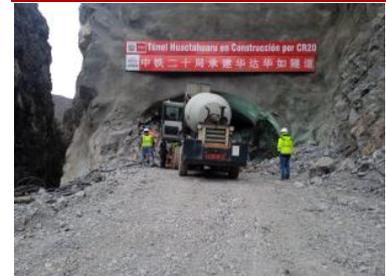
PROGRESIVA: KM 144+390 AL KM 144+970: LONG. = 580 M

TUNEL HUACTAHUARU

PERFORACIÓN DE ROCAS CON MAQUINARIAS

TRABAJOS DE MOVIMIENTO DE TIERRA Y ACCESOS DE ENTRADA Y SALIDA DE TUNEL HUACTAHUARU
