BITACORA ELECTRÓNICA DE OBRA

Confirma Bitacora:	Nro Informe:	Fecha Informe:	Nombre De La Obra:	Personal Encargado:
Si	N ^o 211-PVN - MJQ Y - 2022	18 - 10 - 2022	MEJORAMIENTO DE LA CARRETERA HUANUCO-CONOCOCHA, SECTOR: HUANUCO-LA UNION-HUALLANCA, RUTA PE-3N, HUANUCO - LA UNION - HUALLANCA, TR 3	MICHAEL JESUS QUISPE YAURI.

OBRA: "MEJORAMIENTO, CONSERVACIÓN, POR NIVELES DE SERVICIO Y OPERACIÓN DEL CORREDOR VIAL: HUÁNUCO – LA UNIÓN – HUALLANCA DV. ANTAMINA/EMP. PE-3N (TINGO CHICO) – NUEVAS FLORES – LLATA – ANTAMINA"

TRAMOTINGO CHICO – LA UNIÓN – HUALLANCA (TRAMO III) – OBRAS INICIALES (OI-3)

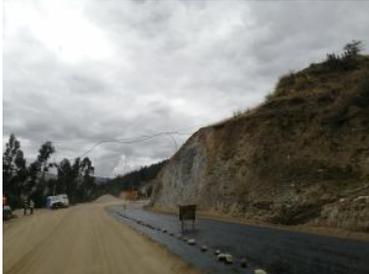
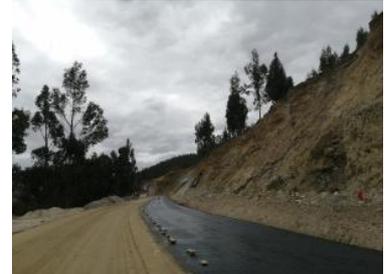
PROGRESIVA: KM 105+930 AL KM 106+280

IMPRIMACIÓN ASFALTICO

SE VERIFICA LOS TRABAJOS DE LIMPIEZA CON LA ESCOBA MECÁNICA Y COMPRESORA LA PLATAFORMA DONDE SERÁ COLOCADO DEL ASFALTO LIQUIDO MC 30 EN EL TRAMO LIBERADO CARRIL DERECHO

SE REALIZA EL CONTROL DE LAS UNIFORMIDAD DE LA SUPERFICIE EN EL TRAMO LIBERADO CARRIL DERECHO

SE VERIFICA EL COLOCADO DEL ASFALTO LIQUIDO MC-30 (IMPRIMACIÓN) EN EL TRAMO LIBERADO

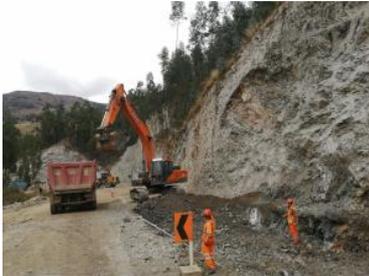
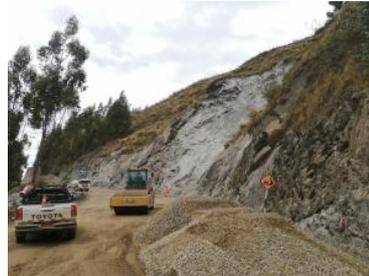
PROGRESIVA: KM 104 +600 AL KM 104+700

CONSTRUCCIÓN SUB RASANTE

MEJORAMIENTO DEL SUELO A NIVEL DE SUB RASANTE

SE VERIFICA LOS TRABAJOS DE CONFORMACIÓN EN LA SUBRASANTE

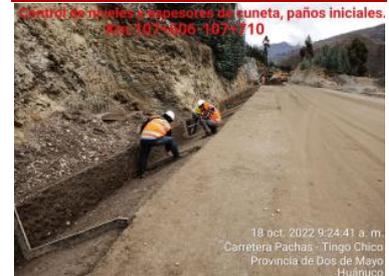
PROGRESIVA: KM 107+606 LA KM 107+710

CUNETAS

CONSTRUCCIÓN DE CUNETAS

LAS CUNETAS SON ZANJAS LONGITUDINALES UBICADAS A AMBOS LADOS DE LA CARRETERA O, EN SU DEFECTO, A UN SOLO LADO, REVESTIDAS, CON EL OBJETO DE CAPTAR, CONDUCIR, Y EVACUAR EN FORMA ADECUADA LOS FLUJOS DE AGUA SUPERFICIAL.

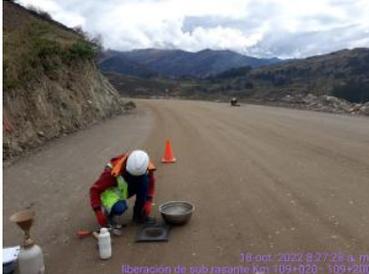
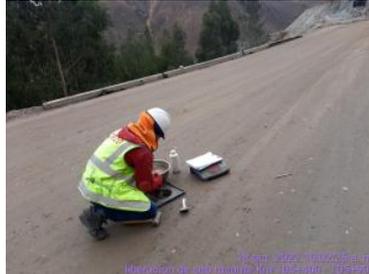
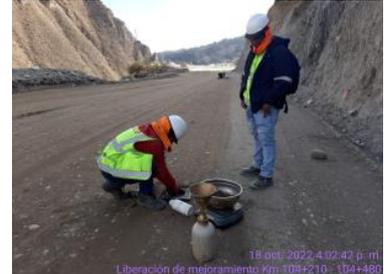
PROGRESIVA: KM 109+020 AL KM 109+200

ENSAYO DE DENSIDAD DE CAMPO – CONO DE ARENA

MEJORAMIENTO DEL SUELO A NIVEL DE SUB RASANTE

ENSAYO DE DENSIDAD Y PESO ESPECÍFICO DEL SUELO CON EL MÉTODO DE CONO Y ARENA

EL ENSAYO PERMITE CALCULAR IN SITU EL VALOR DE LA DENSIDAD NATURAL DE LOS SUELOS, ESPECIALMENTE EN SUELOS SIN COHESIÓN, ARENAS Y GRAVAS

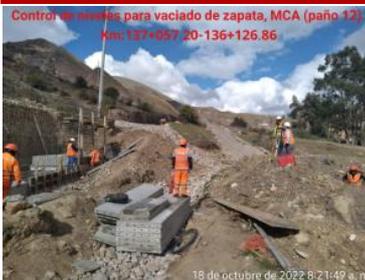
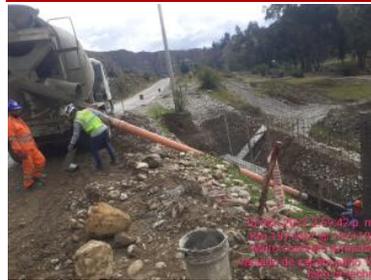
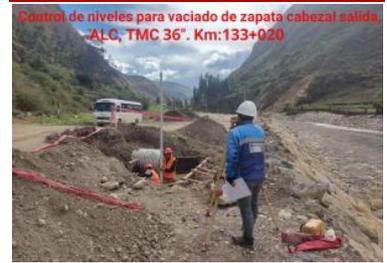
PROGRESIVA: KM 137+057

CONSTRUCCIÓN MURO DE CONTENCIÓN – (MCA)

EXCAVACIÓN Y ELIMINACIÓN DEL TERRENO NATURAL

ENCOFRADO DEL MURO CON PANELES FENÓLICOS METALICOS

COLOCACIÓN DE CONCRETO PARA SOLADO DE F'C = 100 KG/CM2

COLOCACIÓN DE CONCRETO PARA ZAPATA DE F'C = 210 KG/CM2

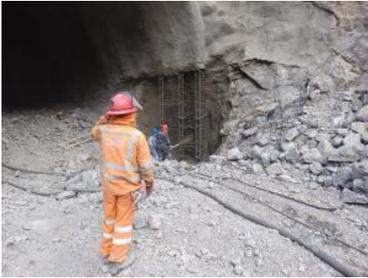
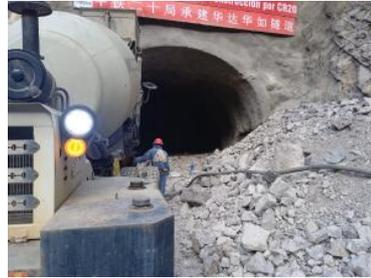
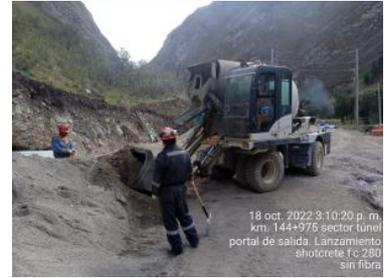
PROGRESIVA: KM 144+390 AL KM 144+970: LONG. = 580 M

TUNEL HUACTAHUARU

PERFORACIÓN DE ROCAS CON MAQUINARIAS

TRABAJOS DE MOVIMIENTO DE TIERRA Y ACCESOS DE ENTRADA Y SALIDA DE TÚNEL HUACTAHUARU
