BITACORA ELECTRÓNICA DE OBRA

Confirma Bitacora:	Nro Informe:	Fecha Informe:	Nombre De La Obra:	Personal Encargado:
Si	N ^o 235-PVN - MJQ Y - 2022	16 - 11 - 2022	Corredor Vial: Huánuco - La Unión-Huallanca, Dv. Antamina/Emp. PE-3N (Tingo Chico) - Nuevas Flores - Llata - Antamina, Tramo III	MICHAEL JESUS QUISPE YAURI.

OBRA: MEJORAMIENTO, CONSERVACIÓN POR NIVELES DE SERVICIO Y OPERACIÓN DEL CORREDOR VIAL: HUANUCO – LA UNIÓN – HUALLANCA – DV. ANTAMINA/ EMP. PE-3N (TINGO CHICO) – NUEVAS FLORES – LLATA – ANTAMINA, TRAMO III.

(TINGO CHICO - LA UNIÓN - HUALLANCA) TRAMO III DEL KM 102+819 AL KM 150+421
LONG: 47.602 KM

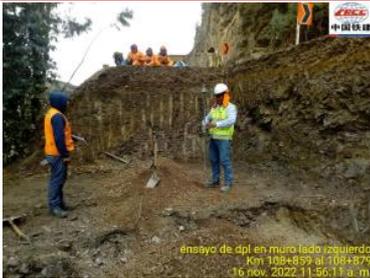
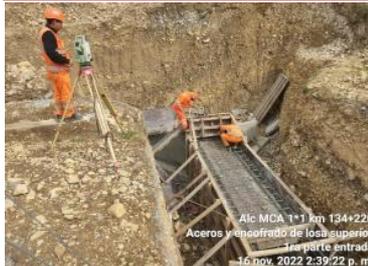
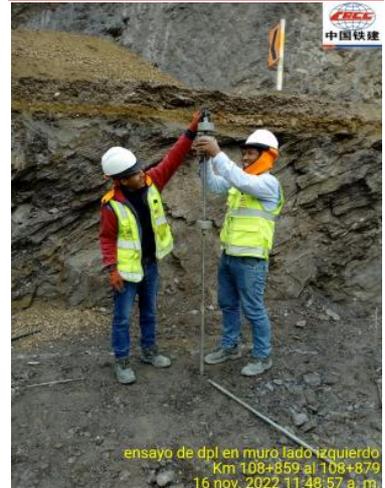
PROGRESIVA: KM 108+859

ENSAYO DE DENSIDAD DE CAMPO

SE REALIZA EN ENSAYO DE (DPL) EN EL TERRENO DE FUNDACIÓN DEL MURO

DPL (DINAMIC PROBING LIGHT) O ENSAYO DE PENETRACIÓN DINAMICA LIGERA

EL ENSAYO DE PENETRACIÓN DINÁMICA LIGERA (DPL), FORMA PARTE DE UNA SERIE DE ENSAYOS IN SITU, QUE SIRVE PARA ESTIMAR EL ÁNGULO DE FRICCIÓN INTERNO DE LOS SUELOS

SE REALIZA EL ENSAYO DE DENSIDAD DE CAMPO (CONO DE ARENA) EN EL RELLENO ESTRUCTURAL DEL MURO

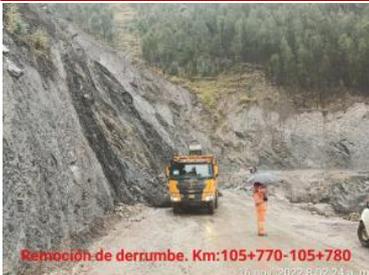
PROGRESIVA: KM 104+915 AL KM 104+952

CONSTRUCCIÓN DE MURO SUELO REFORZADO

EXCAVACIÓN, RELLENO POR CAPAS Y ELIMINACIÓN DEL TERRENO NATURAL

ESTA MASA USA SU PROPIO PESO Y RESISTENCIA INTERNA AL CORTE PARA RESISTIR LOS EFECTOS TANTO DEL DESLIZAMIENTO COMO DEL VUELCO PRODUCIDOS POR LAS PRESIONES ACTUANTES DEL SUELO RETENIDO

MURO DE SUELO REFORZADO EN EL KM. 104+915 - KM. 104+952 SE COLOCÓ CAJAS Y COLOCACIÓN DE GEOMALLAS.

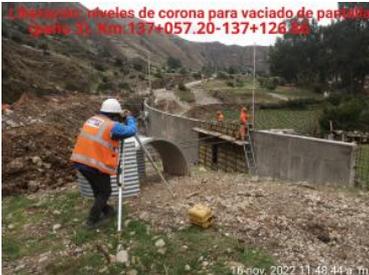
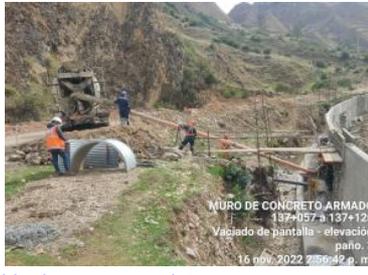
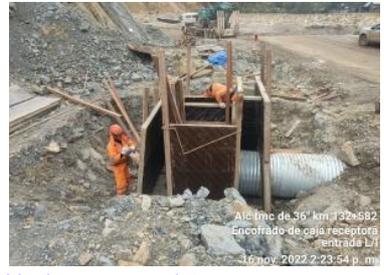
PROGRESIVA: KM 137+057 AL KM 137+126

CONSTRUCCIÓN MURO DE CONTENCIÓN – (MCA)

EXCAVACIÓN Y ELIMINACIÓN DEL TERRENO NATURAL

ENCOFRADO DEL MURO CON PANELES FENÓLICOS METALICOS

COLOCACIÓN DE CONCRETO PARA SOLADO DE F'C = 100 KG/CM2

COLOCACIÓN DE CONCRETO PARA ZAPATA DE F'C = 210 KG/CM2

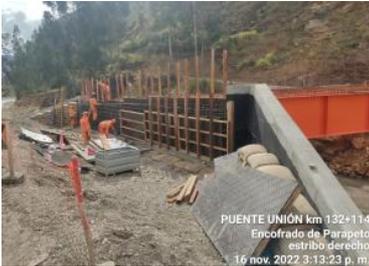
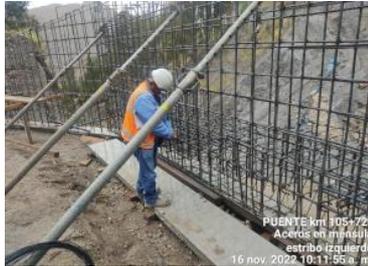
PROGRESIVA: KM 132+097.25 AL KM 132+130.75

1000.G PUENTE UNIÓN

CONSTRUCCIÓN DEL PUENTE UNIÓN

SECCIÓN COMPUESTA VIGA METÁLICA- LOSA DE CONCRETO
