BITACORA ELECTRÓNICA DE OBRA

REGISTRO DE LA BITACORA Y FOTO DEL CUADERNO DE OBRA

Confirma Bitacora:	Nro Informe:	Fecha Informe:	Nombre De La Obra:	Personal Encargado:
Si	224-2022 - MTC /20.9 -lgm	05 - 11 - 2022	Corredor Vial: Huánuco - La Unión-Huallanca, Dv. Antamina/Emp. PE-3N (Tingo Chico) - Nuevas Flores - Llata - Antamina, Tramo I	LUZMILA GUERRA MOTTA

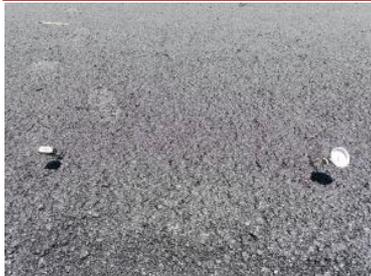
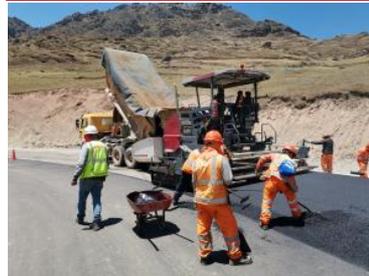
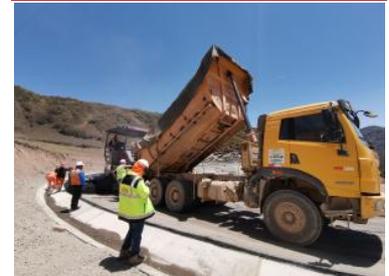
Progresiva: km 49+300 al km 49+645 L.I
400.BPAVIMENTOS FLEXIBLES
416.AImprimación Asfáltica
423.APavimento de Concreto Asfáltico en caliente
426.ACemento Asfáltico
428.AAsfaltos líquidos
429.AFiller
430.AMejoradores de adherencia

Personal aproximado verificado en campo: 1 Capataz, 5 Operario, 4 Oficial, 2 Ayudante y 2 Vigía. Además de personal de control de calidad y topografía conformado por 1 técnico, 1 topógrafo y 5 auxiliar.

Equipos aproximados verificados en campo: 1 Camión Imprimador, 1 Rodillo Tándem, 1 Rodillo Neumático y 1 Esparcidora con sus respectivos operadores.

La temperatura promedio en la colocación de asfalto fue de 145°C.

Actividades verificadas por personal profesional, técnico y auxiliar del CR20 y del Consorcio HOB. Se sugirió el control adecuado de los procesos constructivos al Consorcio HOB, a fin de garantizar la calidad y durabilidad de la obra. Así como el cumplimiento de los protocolos de seguridad y salud en el trabajo para la actividad y la adecuada disposición de residuos a fin de su posterior transporte.

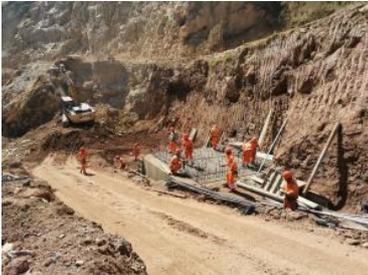
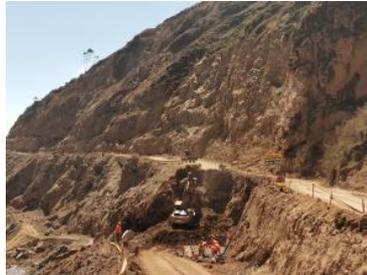
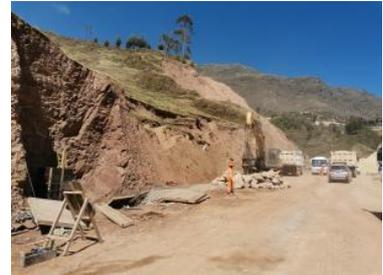
Actividades:Progresiva: km 43+800 al km 47+670
Inspección física de sectores considerados en la Variación N° 19.**CDescripcion** _____ :

Con apoyo de movilidad proporcionado por el Consorcio Supervisor de Obra se continúa con la Inspección física de la ejecución o no de sectores considerados en la Variación N° 19 de acuerdo a solicitud del Administrador de Contrato realizada mediante correo electrónico de fecha 03.11.2022.

En el sector km 43+899 al km 43+944 se viene realizando actividades relacionadas a la construcción de un muro de sostenimiento, con los siguientes recursos:
Personal aproximado verificado en campo: 1 Capataz, 9 Operario, 1 Oficial y 2 Peón.
Equipos aproximados verificados en campo: 1 excavadora sobre orugas y 2 volquetes con sus respectivos operadores.
Se toma conocimiento que el material excedente producto de las excavaciones para estructuras es transportado al DME km 52+730C.
