## BITACORA ELECTRÓNICA DE OBRA

OBRA: CONSERVACIÓN POR NIVELES DE SERVICIO, OPERACIÓN DEL CORREDOR VIAL HUÁNUCO – LA UNIÓN – HUALLANCA DV. ANTAMINA/ EMP. PE-3N (TINGO CHICO) – NUEVAS FLORES – LLATA – ANTAMINA – TRAMO I  
 CONTRATISTA: CHINA RAILWAY 20 BUREAU GROUP CORPORATION  
 CONTRATO DE OBRA: N° 127-2018-MTC/20  
 MONTO DEL CONTRATO: S/ 1,241,495,685.46 INC. IGV  
 MONTO CONTRATO TRAMO 1 (OI-1): S/ 323,942,616.32 INC. IGV  
 SUPERVISOR: CONSORCIO SUPERVISOR LOUIS BERGER - HOB  
 CONTRATO DE SERVICIOS DE CONSULTORÍA: N° 144-2018-MTC/20.2  
 MONTO DEL CONTRATO: S/ 123'625,905.13.46 INC. IGV  
 MONTO PRIMER EQUIPO: S/ 27'450,314.74 INC. IGV

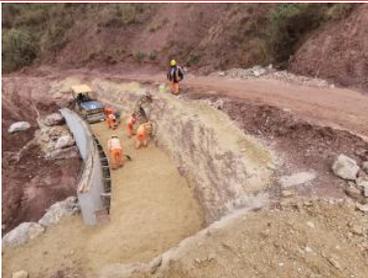
**Foto1:**

En el sector km 36+828.20 al km 36+844.59, se viene realizando actividades relacionadas a la construcción de muro de sostenimiento con los siguientes recursos:

Personal aproximado verificado en campo: 1 Capataz y 4 Peón.

Equipos aproximados verificados en campo: 1 retroexcavadora y 2 rodillo bermero con sus respectivos operadores, además de equipos menores como 2 vibro pisón.

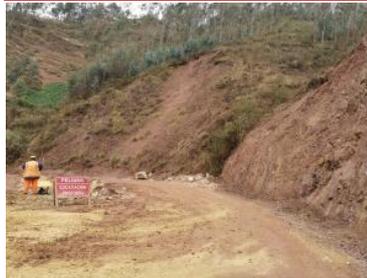
[Ver imagen completa](#)**Foto2:**

No se verifica ejecución alguna del baden ubicado en el km 36+818.20 al km 36+853.20, la cual estaría considerada en la valorización contractual n° 44.

Del Panel Fotográfico n° 1, se instó al Consorcio Supervisor de Obra la valorización de partidas realmente ejecutadas.

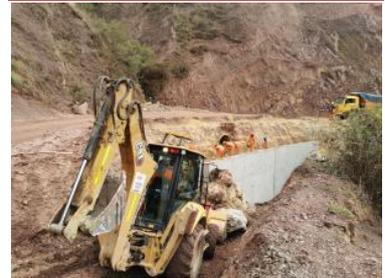
[Ver imagen completa](#)**Foto3:**

Con apoyo de movilidad proporcionado por el Consorcio Supervisor de Obra se continúa con la Inspección física de la ejecución o no de sectores considerados en la Variación N° 19 de acuerdo a solicitud del Administrador de Contrato realizada mediante correo electrónico de fecha 03.11.2022.

Del mismo modo se realiza la Inspección física de sectores considerados en las valorizaciones correspondientes al mes de octubre – 2022.
