## BITACORA ELECTRÓNICA DE OBRA

Confirma Bitacora:	Nro Informe:	Fecha Informe:	Nombre De La Obra:	Personal Encargado:
Si	N <sup>o</sup> 243- PVN - MJQ Y - 2022	25 - 11 - 2022	Corredor Vial: Huánuco - La Unión-Huallanca, Dv. Antamina/Emp. PE-3N (Tingo Chico) - Nuevas Flores - Llata - Antamina, Tramo III	MICHAEL JESUS QUISPE YAURI.

OBRA: MEJORAMIENTO, CONSERVACIÓN POR NIVELES DE SERVICIO Y OPERACIÓN DEL CORREDOR VIAL: HUÁNUCO – LA UNIÓN – HUALLANCA – DV. ANTAMINA/ EMP. PE-3N (TINGO CHICO) – NUEVAS FLORES – LLATA – ANTAMINA, TRAMO III.

(TINGO CHICO - LA UNIÓN - HUALLANCA) TRAMO III DEL KM 102+819 AL KM 150+421  
LONG: 47.602 KM

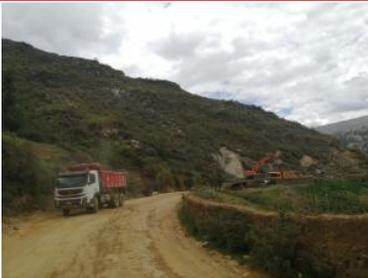
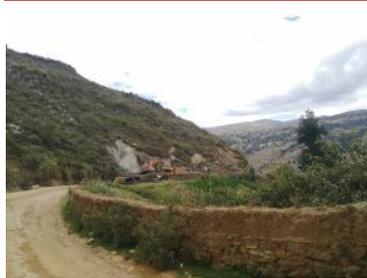
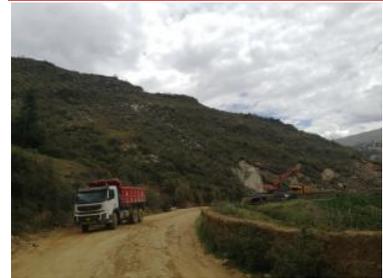
PROGRESIVA: KM 111+540

CORTE DE TALUD

200. MOVIMIENTO DE TIERRAS

202.A EXCAVACIÓN EN ROCA FIJA

202.B EXCAVACIÓN EN ROCA SUELTA

202.C EXCAVACIÓN EN MATERIAL SUELTO

203.A REMOCIÓN DE DERRUMBES

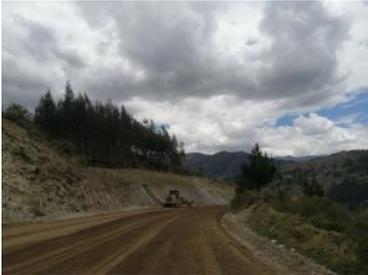
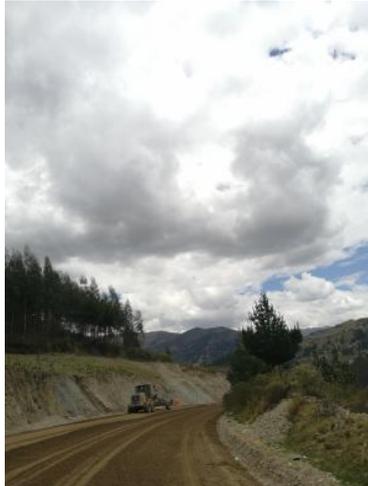
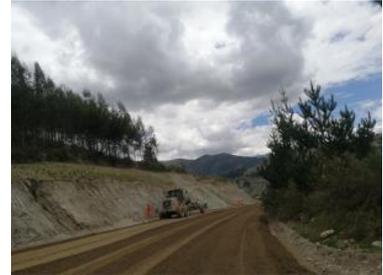
PROGRESIVA: KM 109+420

CONSTRUCCIÓN SUB RASANTE

MEJORAMIENTO DEL SUELO A NIVEL DE SUB RASANTE

SE VERIFICA LOS TRABAJOS DE CONFORMACIÓN EN LA SUBRASANTE

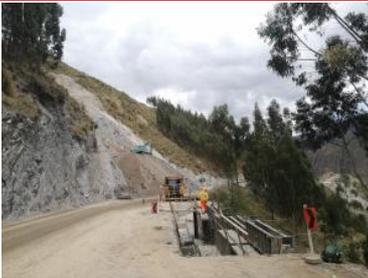
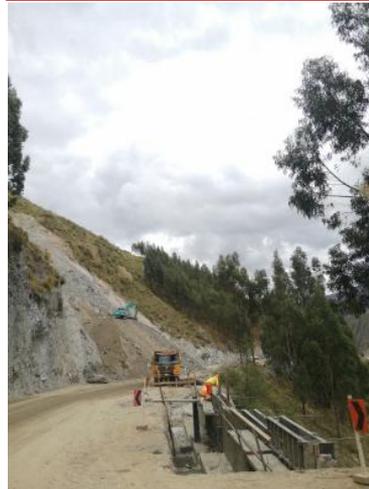
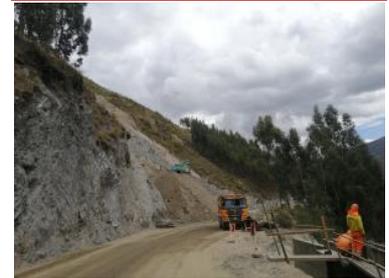
PROGRESIVA: KM 108 +840

CORTE DE TALUD

200. MOVIMIENTO DE TIERRAS

202.A EXCAVACIÓN EN ROCA FIJA

202.B EXCAVACIÓN EN ROCA SUELTA

202.C EXCAVACIÓN EN MATERIAL SUELTO

203.A REMOCIÓN DE DERRUMBES

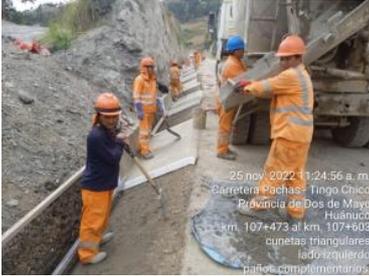
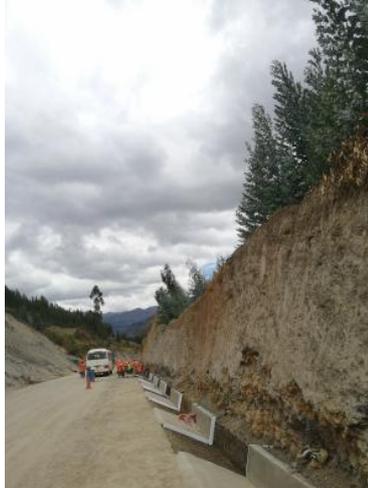
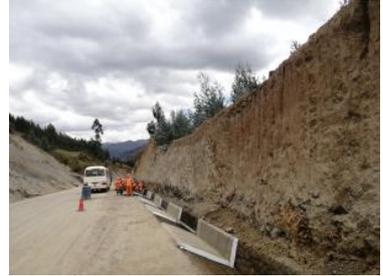
PROGRESIVA: KM 107+600

CUNETAS

CONSTRUCCIÓN DE CUNETAS

LAS CUNETAS SON ZANJAS LONGITUDINALES UBICADAS A AMBOS LADOS DE LA CARRETERA O, EN SU DEFECTO, A UN SOLO LADO, REVESTIDAS, CON EL OBJETO DE CAPTAR, CONDUCIR, Y EVACUAR EN FORMA ADECUADA LOS FLUJOS DE AGUA SUPERFICIAL

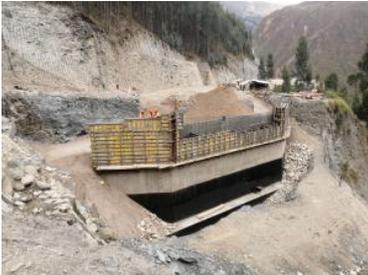
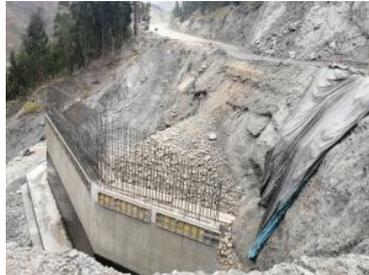
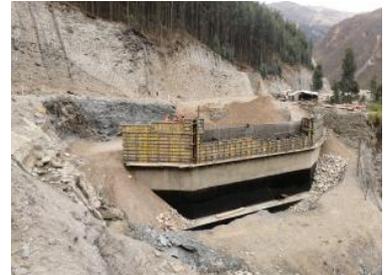
PROGRESIVA: KM 105+710 AL KM 105+735

1000 PUENTES

1000.E PUENTE S/N

CONSTRUCCIÓN DEL PUENTE S/N

SECCIÓN COMPUESTA VIGA METÁLICA- LOSA DE CONCRETO

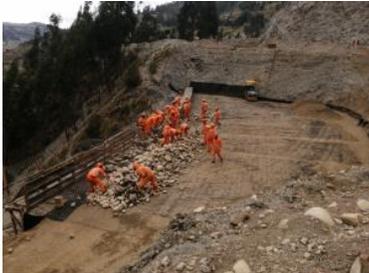
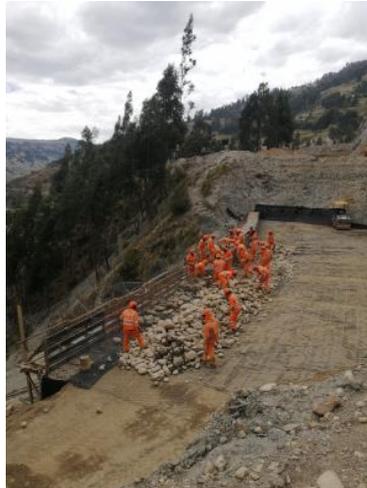
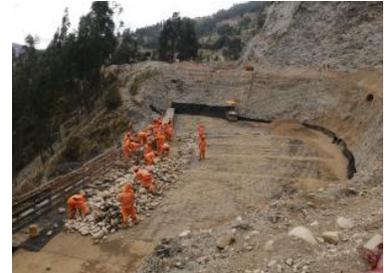
PROGRESIVA: KM 104+915 AL KM 104+952

CONSTRUCCIÓN DE MURO SUELO REFORZADO

EXCAVACIÓN, RELLENO POR CAPAS Y ELIMINACIÓN DEL TERRENO NATURAL

ESTA MASA USA SU PROPIO PESO Y RESISTENCIA INTERNA AL CORTE PARA RESISTIR LOS EFECTOS TANTO DEL DESLIZAMIENTO COMO DEL VUELCO PRODUCIDOS POR LAS PRESIONES ACTUANTES DEL SUELO RETENIDO

EN EL MURO DE SUELO REFORZADO DEL KM. 104+910.00 - KM. 104+950.00 SE CONTINUO CON LA COLOCACIÓN DE CAJAS Y GEOMALLAS.

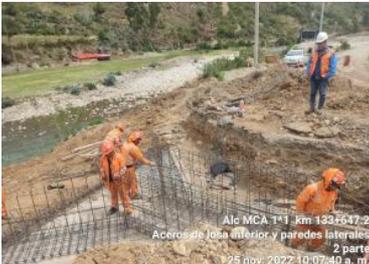
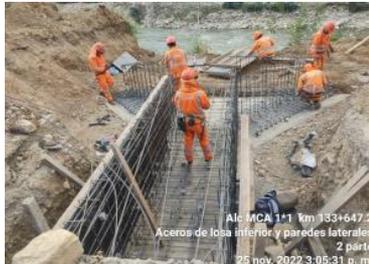
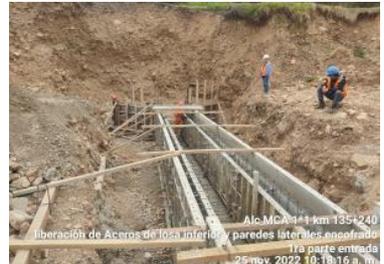
PROGRESIVA: KM 133+647

CONSTRUCCIÓN DE ALCANTARILLA – (TMC)

EXCAVACIÓN PARA CONSTRUCCIÓN DE ALCANTARIA DE TUBERÍA METÁLICA CORRUGADA (TMC)

SE VERIFICA EL COLOCADO DE CONCRETO DE F'C=175 KG/CM2 EN LAS ALCANTARILLAS

ALC. TMC Ø 36", SE PROCEDIO CON LA COLOCACIÓN DE CONCRETO F'C.175 KG/CM2, EN EL CABEZAL CON ALAS DE SALIDA
