BITACORA ELECTRÓNICA DE OBRA

OBRA: MEJORAMIENTO, CONSERVACIÓN POR NIVELES DE SERVICIO Y OPERACIÓN DEL CORREDOR VIAL: HUANUCO – LA UNIÓN – HUALLANCA – DV. ANTAMINA/ EMP. PE-3N (TINGO CHICO) – NUEVAS FLORES – LLATA – ANTAMINA, TRAMO III.

(TINGO CHICO - LA UNIÓN - HUALLANCA) TRAMO III DEL KM 102+819 AL KM 150+421
LONG: 47.602 KM

PANEL FOTOGRAFICO

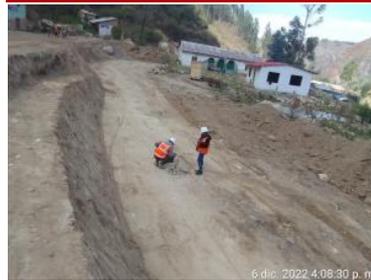
PROGRESIVA: KM 109+510 AL KM 109+530

ENSAYO DE DENSIDAD DE CAMPO – CONO DE ARENA

MEJORAMIENTO DEL SUELO A NIVEL DE SUB RASANTE

ENSAYO DE DENSIDAD Y PESO ESPECÍFICO DEL SUELO CON EL MÉTODO DE
CONO Y ARENASE REALIZA EL ENSAYO DE DENSIDAD DE CAMPO (CONO DE ARENA) EN EL
RELLENO ESTRUCTURAL DEL MUROEL ENSAYO PERMITE CALCULAR IN SITU EL VALOR DE LA DENSIDAD NATURAL
DE LOS SUELOS, ESPECIALMENTE EN SUELOS SIN COHESIÓN, ARENAS Y
GRAVAS

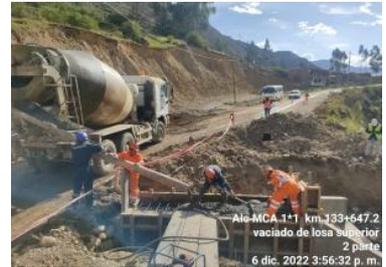
PROGRESIVA: KM 133+547

CONSTRUCCIÓN DE ALCANTARILLA – (TMC)

EXCAVACIÓN PARA CONSTRUCCIÓN DE ALCANTARIA DE TUBERÍA METÁLICA CORRUGADA (TMC)

SE VERIFICA EL COLOCADO DE CONCRETO DE F'C=175 KG/CM2 EN LAS ALCANTARILLAS

ALC. TMC Ø 36", SE PROCEDIO CON LA COLOCACIÓN DE CONCRETO F'C.175 KG/CM2, EN EL CABEZAL CON ALAS DE SALIDA

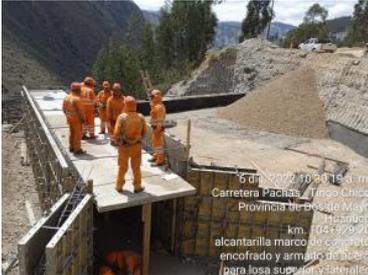
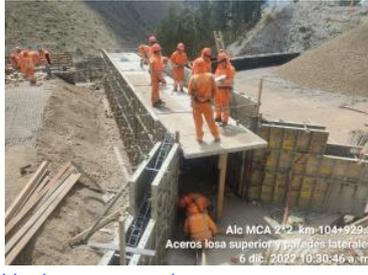
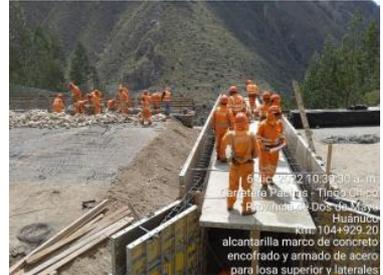
PROGRESIVA: KM 104+920

ALCANTARILLA

CONSTRUCCIÓN DE ALCANTARILLA TIPO MARCO DE CONCRETO ARMADO - TMC

DE LA CAJA DE ENTRADA Y ALERO DE SALIDA EN LA ALC. TMC Ø36"

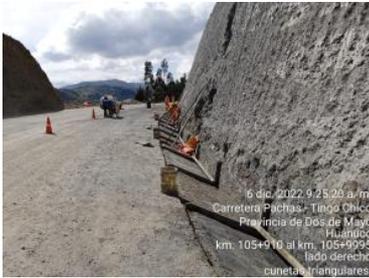
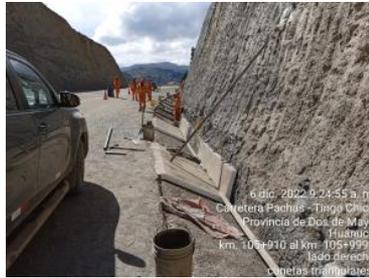
PROGRESIVA: KM 105+910

CUNETAS

CONSTRUCCIÓN DE CUNETAS

LAS CUNETAS SON ZANJAS LONGITUDINALES UBICADA A UN LADO DE LA CARRETERA O, EN SU DEFECTO, A UN SOLO LADO, REVESTIDAS, CON EL OBJETO DE CAPTAR, CONDUCIR, Y EVACUAR EN FORMA ADECUADA LOS FLUJOS DE AGUA SUPERFICIAL
