BITACORA ELECTRÓNICA DE OBRA

OBRA: MEJORAMIENTO, CONSERVACIÓN POR NIVELES DE SERVICIO Y OPERACIÓN DEL CORREDOR VIAL: HUANUCO – LA UNIÓN – HUALLANCA – DV. ANTAMINA/ EMP. PE-3N (TINGO CHICO) – NUEVAS FLORES – LLATA – ANTAMINA, TRAMO III.

(TINGO CHICO - LA UNIÓN - HUALLANCA) TRAMO III DEL KM 102+819 AL KM 150+421
LONG: 47.602 KM

Panel Fotográfico de la Bitacora de Obras

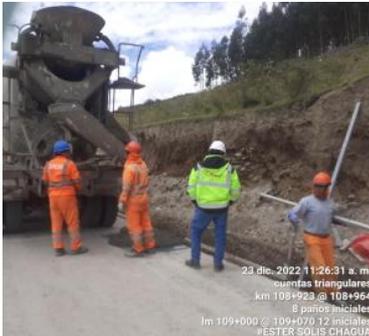
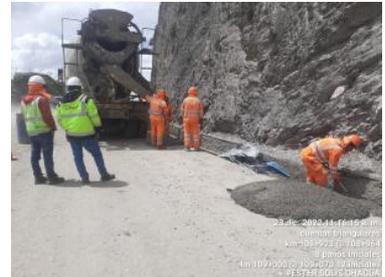
PROGRESIVA: KM 108+923 AL KM 108+964

CONSTRUCCIÓN DE CUNETAS

LAS CUNETAS SON ZANJAS LONGITUDINALES UBICADA A UN LADO DE LA CARRETERA O, EN SU DEFECTO, A UN SOLO LADO, REVESTIDAS, CON EL OBJETO DE CÁPTAR, CONDUCIR, Y EVACUAR EN FORMA ADECUADA LOS FLUJOS DE AGUA SUPERFICIAL

PERSONAL UTILIZADO: 04 OPERADORES, 01 CONTROLADORES, 01 CAPATAZ, 04 OFICIALES, 12 PEONES, 02 VIGÍAS

MAQUINARIA Y EQUIPO UTILIZADO: 01 RETRO EXCAVADORA, 02 MIXER, 02 VOLQUETES, 01 HERRAMIENTAS MANUALES

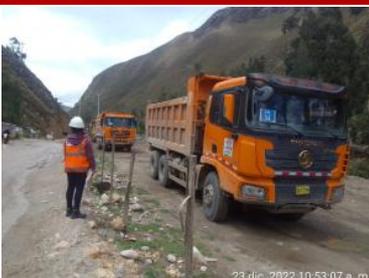
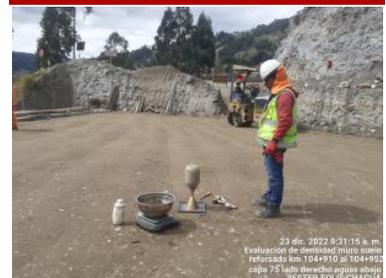
PROGRESIVA: KM 104+915 AL KM 104+952

CONSTRUCCIÓN DE MURO SUELO REFORZADO

EXCAVACIÓN, RELLENO POR CAPAS Y ELIMINACIÓN DEL TERRENO NATURAL

SE REALIZA EL ENSAYO DE DENSIDAD DE CAMPO (CONO DE ARENA) EN EL RELLENO ESTRUCTURAL DEL MURO

EL ENSAYO PERMITE CALCULAR IN SITU EL VALOR DE LA DENSIDAD NATURAL DE LOS SUELOS, ESPECIALMENTE EN SUELOS SIN COHESIÓN, ARENAS Y GRAVAS

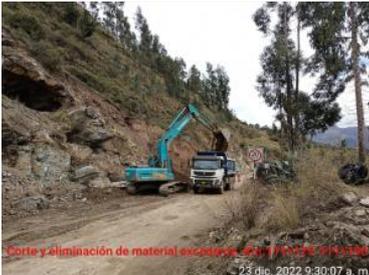
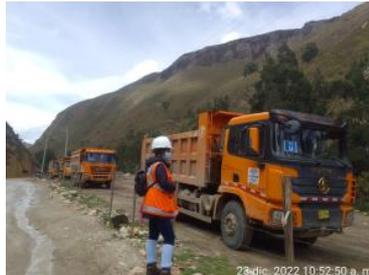
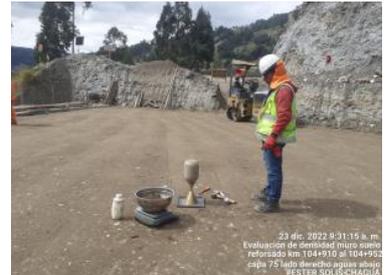
PROGRESIVA: KM 111+190

CORTE DE TALUD

202.A EXCAVACIÓN EN ROCA FIJA

202.B EXCAVACIÓN EN ROCA SUELTA

202.C EXCAVACIÓN EN MATERIAL SUELTO

203.A REMOCIÓN DE DERRUMBES
