BITACORA ELECTRÓNICA DE OBRA

Confirma Bitacora:	Nro Informe:	Fecha Informe:	Nombre De La Obra:	Personal Encargado:
Si	007-2023 - MTC /20.9 -lgm	10 - 01 - 2023	Corredor Vial: Huánuco - La Unión-Huallanca, Dv. Antamina/Emp. PE-3N (Tingo Chico) - Nuevas Flores - Llata - Antamina, Tramo I	LUZMILA GUERRA MOTTA

Panel Fotográfico de la Bitacora de Obras

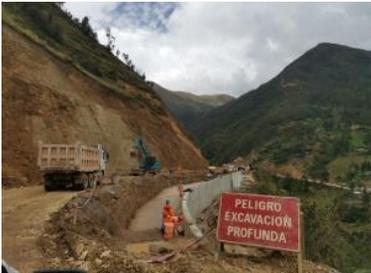
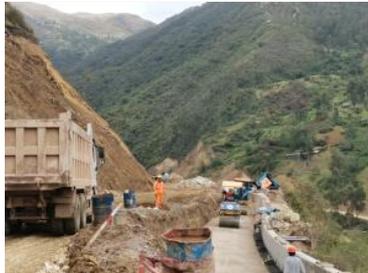
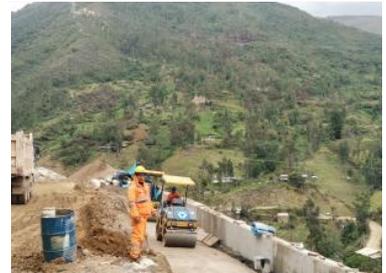
Progresiva: km 28+853.45 al km 28+921.35 (Muro de sostenimiento)
500DRENAJE
502.ARelleno para estructuras
511.A2Geotextil no tejido clase 2
515.ATubería perforada de PVC-SAP, D=3"
516.AJuntas para muros
523.AFiltro drenante

Personal aproximado verificado en el frente de trabajo: 1 Capataz, 1 Oficial y 5 Ayudantes,
Equipos aproximados verificados en el frente de trabajo: 1 Retroexcavadora y 2 Rodillo Bermero con sus respectivos operadores, además de 2 vibro pisón.
Actividades verificadas por personal profesional, técnico y auxiliar del CR20 y del Consorcio Supervisor. Se sugirió el control adecuado de los procesos constructivos al Consorcio Supervisor, a fin de garantizar la calidad y durabilidad de la obra. Así como el cumplimiento de los protocolos de seguridad y salud en el trabajo para la actividad y la adecuada disposición de residuos a fin de su posterior transporte.
Se toma conocimiento que el material para relleno y para filtro fue transportado de la cantera de cerro km 33+600 y km 0+390 respectivamente.
