## BITACORA ELECTRÓNICA DE OBRA

Confirma Bitacora:	Nro Informe:	Fecha Informe:	Nombre De La Obra:	Personal Encargado:
Si	N° 026-PVN - MJQ Y - 2023	27 - 01 - 2023	Corredor Vial: Huánuco - La Unión-Huallanca, Dv. Antamina/Emp. PE-3N (Tingo Chico) - Nuevas Flores - Llata - Antamina, Tramo III	MICHAEL JESUS QUISPE YAURI.

OBRA: MEJORAMIENTO, CONSERVACIÓN POR NIVELES DE SERVICIO Y OPERACIÓN DEL CORREDOR VIAL: HUANUCO – LA UNIÓN – HUALLANCA – DV. ANTAMINA/ EMP. PE-3N (TINGO CHICO) – NUEVAS FLORES – LLATA – ANTAMINA, TRAMO III.

(TINGO CHICO - LA UNIÓN - HUALLANCA) TRAMO III DEL KM 102+819 AL KM 150+421  
LONG: 47.602 KM

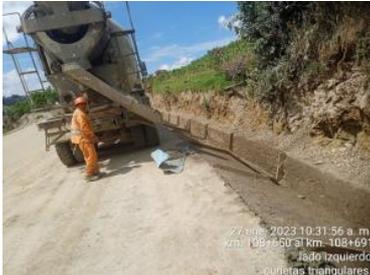
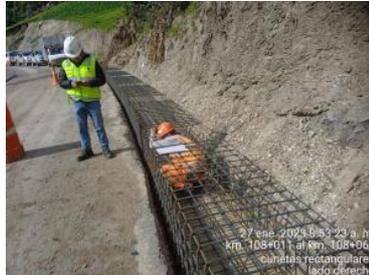
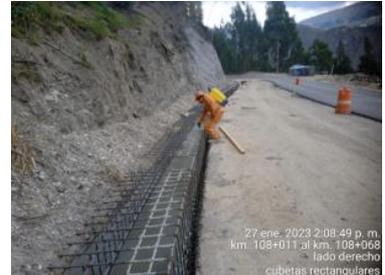
PROGRESIVA: KM 108+650 AL KM 108+691

CUNETAS

CONSTRUCCIÓN DE CUNETAS

LAS CUNETAS SON ZANJAS LONGITUDINALES UBICADA A UN LADO DE LA CARRETERA O, EN SU DEFECTO, A UN SOLO LADO, REVESTIDAS, CON EL OBJETO DE CAPTAR, CONDUCIR, Y EVACUAR EN FORMA ADECUADA LOS FLUJOS DE AGUA SUPERFICIAL

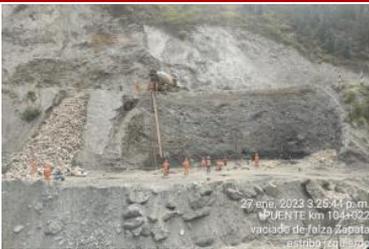
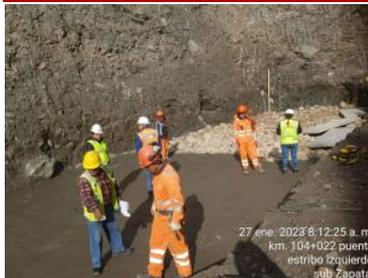
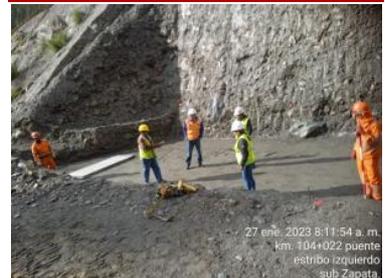
PROGRESIVA: KM 104+007.98 AL KM 104+037.98

CONSTRUCCIÓN DEL PUENTE S/N

SECCIÓN COMPUESTA VIGA METÁLICA- LOSA DE CONCRETO

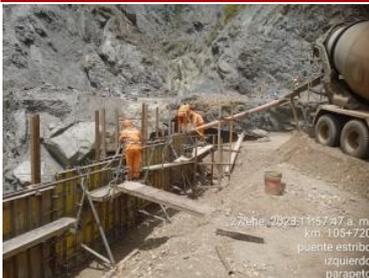
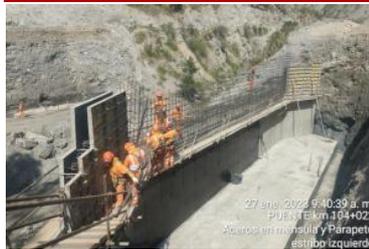
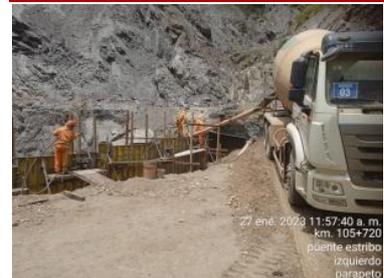
PROGRESIVA: KM 105+710 AL KM 105+735

CONSTRUCCIÓN DEL PUENTE S/N

SECCIÓN COMPUESTA VIGA METÁLICA- LOSA DE CONCRETO

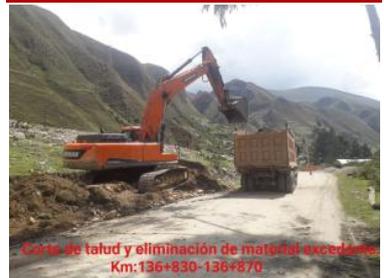
PROGRESIVA: KM 117+500, KM 136+830

CORTE DE TALUD

200. MOVIMIENTO DE TIERRAS

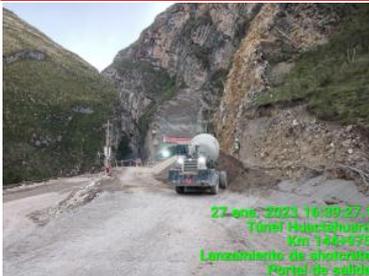
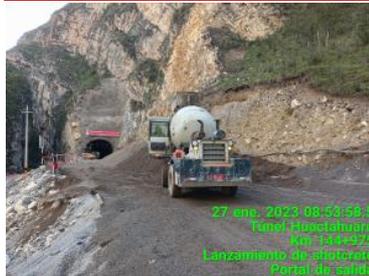
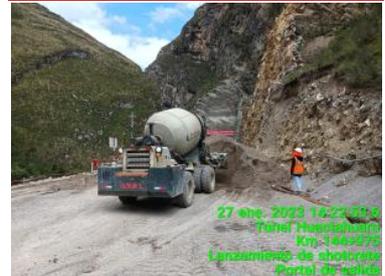
PROGRESIVA: KM 144+390 AL KM 144+970:

LONGITUD DEL TUNEL = 580 M

TUNEL HUACTAHUARU

PERFORACIÓN DE ROCAS CON MAQUINARIAS

TRABAJOS DE MOVIMIENTO DE TIERRA Y ACCESOS DE ENTRADA Y SALIDA DE TÚNEL HUACTAHUARU
