## BITACORA ELECTRÓNICA DE OBRA

Confirma Bitacora:	Nro Informe:	Fecha Informe:	Nombre De La Obra:	Personal Encargado:	
Si	N <sup>o</sup> 001- 2023 - MTC /20.9 / M J QY	0 1 - 0 2 - 2023	Corredor Vial: Huánuco - La Unión-Huallanca, Dv. Antamina/Emp. PE-3N (Tingo Chico) - Nuevas Flores - Llata - Antamina, Tramo II	MICHAEL JESUS QUISPE YAURI.	
Foto Bitacora:	Foto Bitacora 2:	Foto Bitacora 3:	Foto Bitacora 4:	Foto Bitacora 5:	Foto Bitacora 6:
<a href="#">Ver imagen completa</a>	<a href="#">Ver imagen completa</a>	<a href="#">Ver imagen completa</a>	<a href="#">Ver imagen completa</a>	<a href="#">Ver imagen completa</a>	<a href="#">Ver imagen completa</a>

OBRA: MEJORAMIENTO, CONSERVACIÓN POR NIVELES DE SERVICIO Y OPERACIÓN DEL CORREDOR VIAL: HUÁNUCO – LA UNIÓN – HUALLANCA – DV. ANTAMINA/ EMP. PE-3N (TINGO CHICO) – NUEVAS FLORES – LLATA – ANTAMINA, TRAMO II.

(PUNTO UNIÓN) INICIO DE LA OBRA KM 52+920 A (TINGO CHICO) FIN DEL TRAMO II KM 102+819 LONG: 49.899 KM

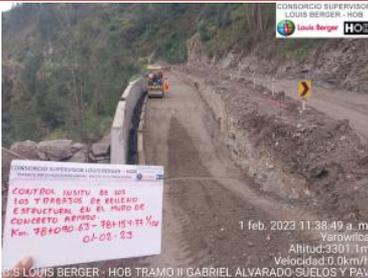
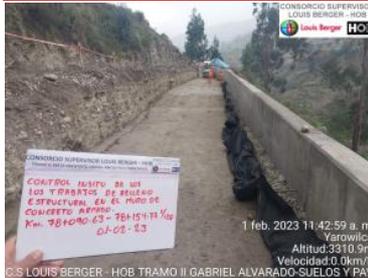
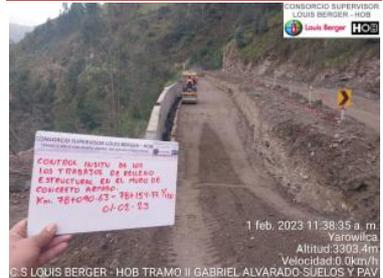
1

PROGRESIVA: KM 78+090 AL KM 78+174

RELLENO DE MUROS

RELLENO DE MATERIAL ESTRUCTURAL POR CAPAS

RELLENO DE MATERIAL ESTRUCTURAL DE CANTERA

EL ENSAYO DE DENSIDAD DE CAMPO (CONO DE ARENA) MURO DE CONTENCIÓN

COLOCACIÓN DE RELLENO COMPACTADO POR CAPAS CADA 0.20 M EN LADO DERECHO DE LA VÍA, VERIFICADO POR TOPOGRAFÍA Y LABORATORIO DE SUELOS DE SUPERVISIÓN

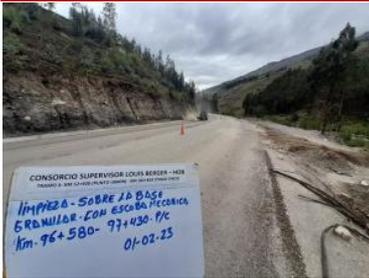
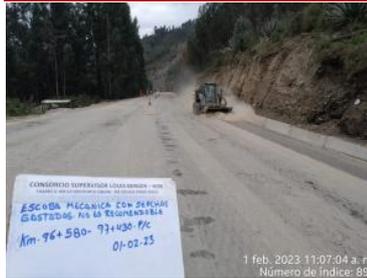
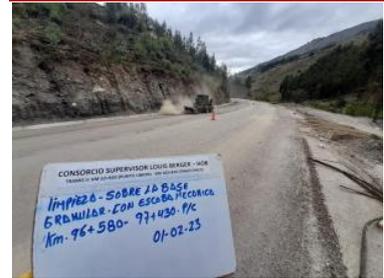
2

PROGRESIVA: KM 96+580 AL KM 97+430

LIMPIEZA DE LA SUB BASE GRANULAR

LIMPIEZA CON ESCOBA HIDRÁULICA Y COMPRESORA PARA IMPRIMACIÓN

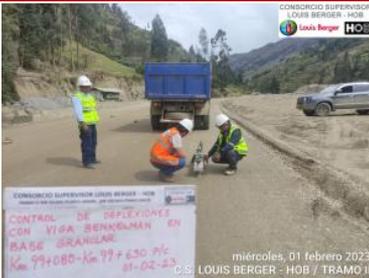
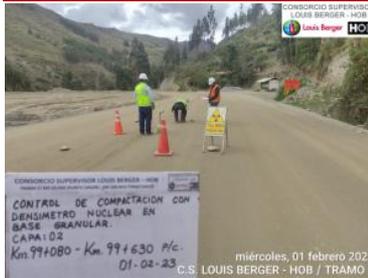
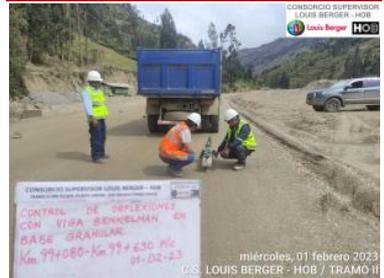
3

PROGRESIVA: KM 99+080 AL KM 99+630

VIGA BENKELMAN

SE REALIZA EL ENSAYO DE DEFLECTOMETRÍA (CAMIÓN VIGA BENKELMAN) EN LA SUB RASANTE Y BASE GRANULAR

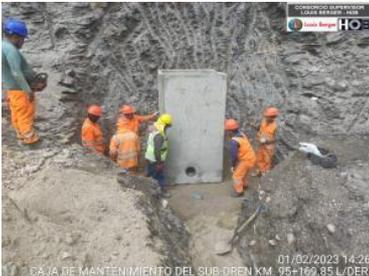
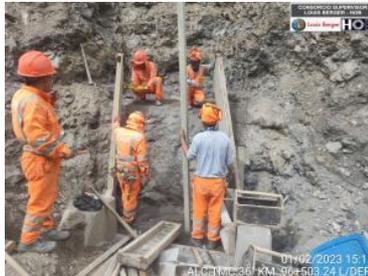
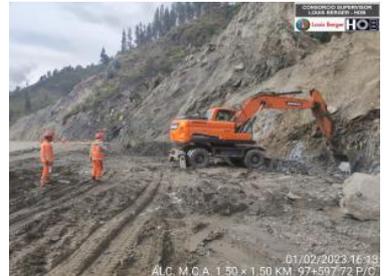
4

PROGRESIVA: KM 95+169 AL KM 95+597

CONSTRUCCIÓN DE ALCANTARILLA – (TMC)

EXCAVACIÓN PARA CONSTRUCCIÓN DE ALCANTARIA DE TUBERÍA METÁLICA CORRUGADA (TMC)

SE VERIFICA EL COLOCADO DE CONCRETO DE F'C=175 KG/CM2 EN LAS ALCANTARILLAS

ALC. TMC Ø 36", SE PROCEDIO CON LA COLOCACIÓN DE CONCRETO F'C.175 KG/CM2, EN EL CABEZAL CON ALAS DE SALIDA

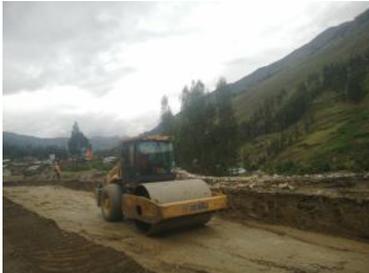
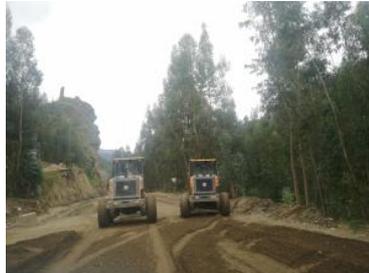
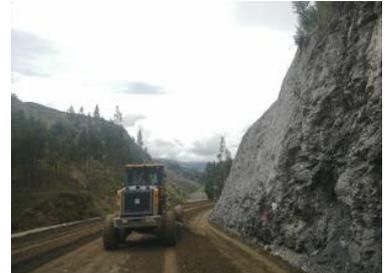
5

PROGRESIVA: KM 95+620 AL KM 94+845

MEJORAMIENTO DE SUELOS

MEJORAMIENTO DE SUELO A NIVEL DE BASE GRANULAR

EVALUACIÓN EN SECTORES DE MEJORAMIENTO DE SUELOS A NIVEL DE SUBRASANTE EN SECTORES INTERVENIDOS
