BITACORA ELECTRÓNICA DE OBRA

REGISTRO DE LA BITACORA Y FOTO DEL CUADERNO DE OBRA

Confirma Bitacora:	Nro Informe:	Fecha Informe:	Nombre De La Obra:	Personal Encargado:	
Si	Nº 010- 2023 - MTC /20.9 / M J QY	1 0 - 0 2 - 2023	Corredor Vial: Huánuco - La Unión-Huallanca, Dv. Antamina/Emp. PE-3N (Tingo Chico) - Nuevas Flores - Llata - Antamina, Tramo II	MICHAEL JESUS QUISPE YAURI.	
Foto Bitacora:	Foto Bitacora 2:	Foto Bitacora 3:	Foto Bitacora 4:	Foto Bitacora 5:	Foto Bitacora 6:
Ver imagen completa	Ver imagen completa	Ver imagen completa	Ver imagen completa	Ver imagen completa	Ver imagen completa

OBRA: MEJORAMIENTO, CONSERVACIÓN POR NIVELES DE SERVICIO Y OPERACIÓN DEL CORREDOR VIAL: HUÁNUCO – LA UNIÓN – HUALLANCA – DV. ANTAMINA/ EMP. PE-3N (TINGO CHICO) – NUEVAS FLORES – LLATA – ANTAMINA, TRAMO II.

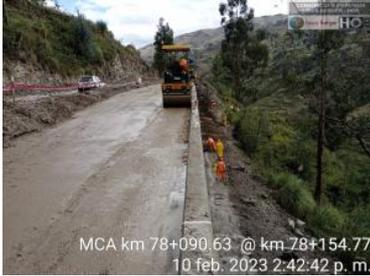
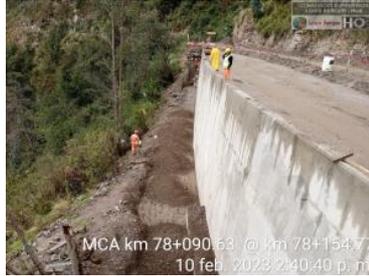
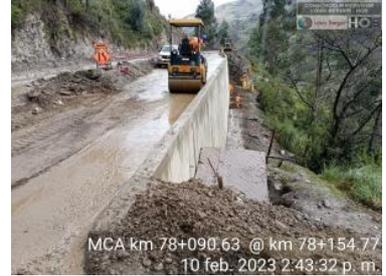
1

PROGRESIVA: KM 78+154 AL KM 78+090

CONSTRUCCIÓN MURO DE CONTENCIÓN – (MCA)

EXCAVACIÓN Y ELIMINACIÓN DEL TERRENO NATURAL

ENCOFRADO DEL MURO CON PANELES FENÓLICOS METALICOS

COLOCACIÓN DE CONCRETO PARA SOLADO DE F'C = 100 KG/CM2

COLOCACIÓN DE CONCRETO PARA ZAPATA DE F'C = 210 KG/CM2

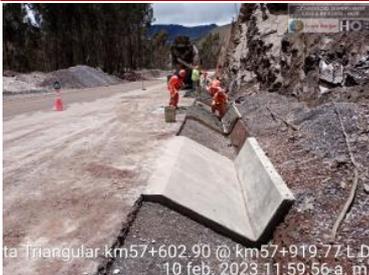
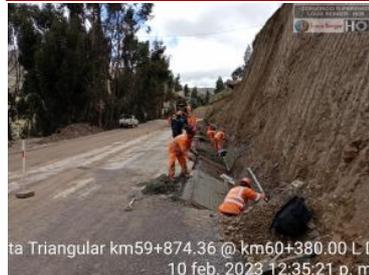
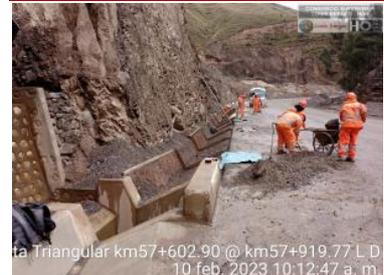
2

PROGRESIVA: KM 57+602 AL KM 60+380

CONSTRUCCIÓN DE CUNETAS

LAS CUNETAS SON ZANJAS LONGITUDINALES UBICADA A UN LADO DE LA CARRETERA O, EN SU DEFECTO, A UN SOLO LADO, REVESTIDAS, CON EL OBJETO DE CAPTAR, CONDUCIR, Y EVACUAR EN FORMA ADECUADA LOS FLUJOS DE AGUA SUPERFICIAL

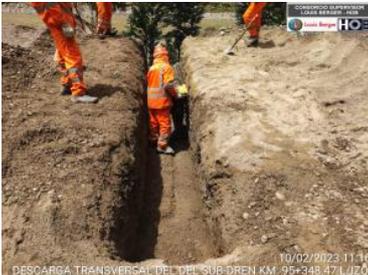
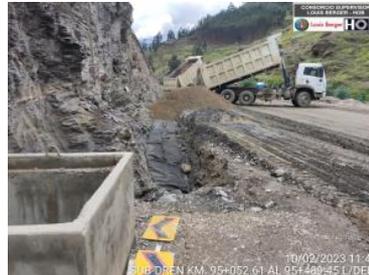
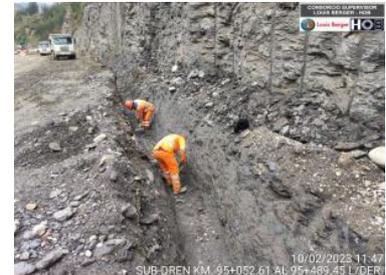
3

PROGRESIVA: KM 95+348, KM 95+052, KM 95+489

CONSTRUCCIÓN DE SUB DREN

LOS SUBDRENES CONSISTEN EN UNA RED COLECTORA DE TUBERÍAS PERFORADAS O RANURADAS, ALOJADAS EN ZANJAS PARA PERMITIR RECOLECTAR EL AGUA SUBTERRÁNEA, CON OBJETO DE CONTROLARLA Y RETIRARLA, MINIMIZANDO SU EFECTO NEGATIVO EN LAS CAPAS ESTRUCTURALES DEL PAVIMENTO

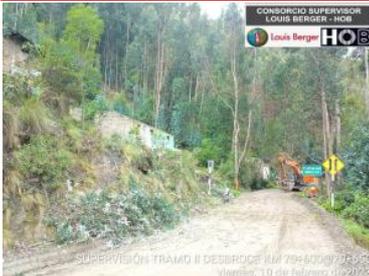
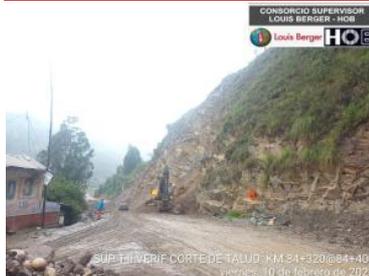
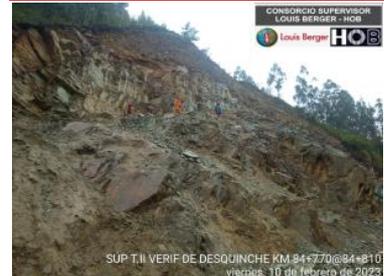
PROGRESIVA: KM 70+600, KM 84+320, KM 84+810

CORTE DE TALUD

202.A EXCAVACIÓN EN ROCA FIJA

202.B EXCAVACIÓN EN ROCA SUELTA

202.C EXCAVACIÓN EN MATERIAL SUELTO

203.A REMOCIÓN DE DERRUMBES

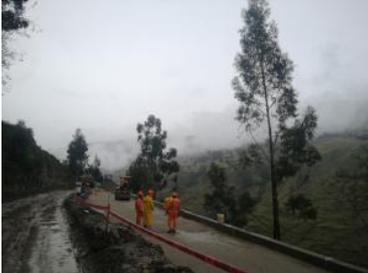
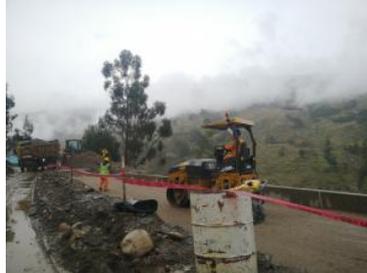
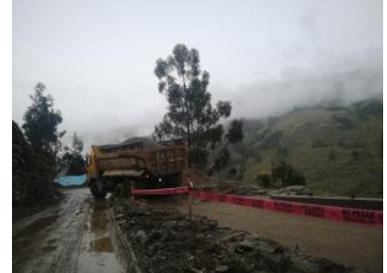
5

PROGRESIVA: KM 74+809

CONSTRUCCIÓN MURO DE CONTENCIÓN – (MCA)

EXCAVACIÓN Y ELIMINACIÓN DEL TERRENO NATURAL

ENCOFRADO DEL MURO CON PANELES FENÓLICOS METALICOS

COLOCACIÓN DE CONCRETO PARA SOLADO DE F'C = 100 KG/CM2

COLOCACIÓN DE CONCRETO PARA ZAPATA DE F'C = 210 KG/CM2

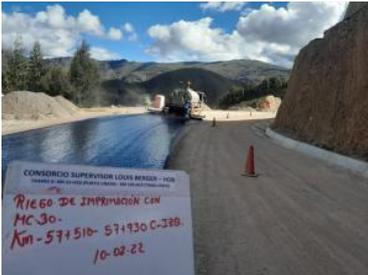
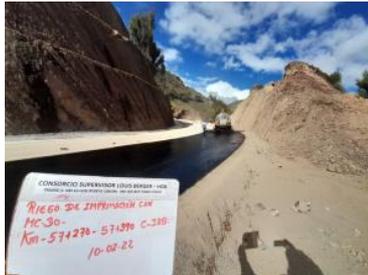
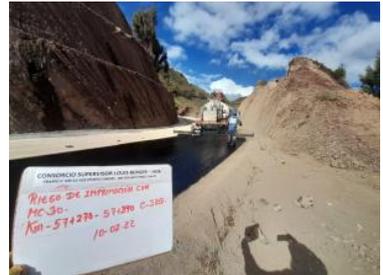
6

PROGRESIVA: KM 57+510 AL KM 57+390

IMPRIMACIÓN ASFALTICO

SE VERIFICA LOS TRABAJOS DE LIMPIEZA CON LA ESCOBA MECÁNICA Y COMPRESORA LA PLATAFORMA DONDE SERÁ COLOCADO DEL ASFALTO LIQUIDO MC 30 EN EL TRAMO LIBERADO CARRIL DERECHO

SE REALIZA EL CONTROL DE LAS UNIFORMIDAD DE LA SUPERFICIE EN EL TRAMO LIBERADO CARRIL DERECHO

SE VERIFICA EL COLOCADO DEL ASFALTO LIQUIDO MC-30 (IMPRIMACIÓN) EN EL TRAMO LIBERADO

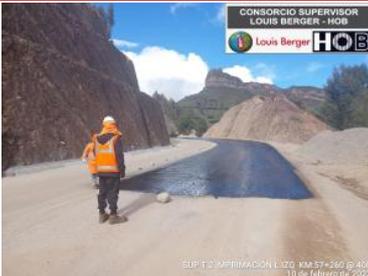
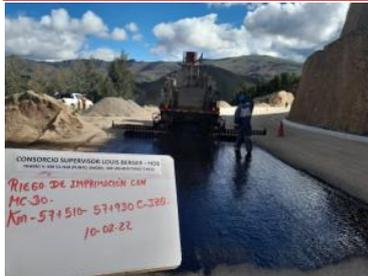
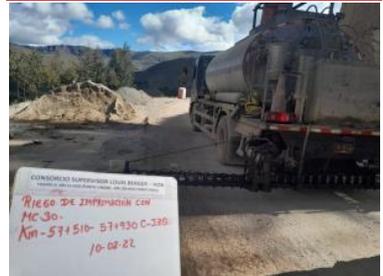
7

PROGRESIVA: KM 57+260 AL KM 579+930

IMPRIMACIÓN ASFALTICO

SE VERIFICA LOS TRABAJOS DE LIMPIEZA CON LA ESCOBA MECÁNICA Y COMPRESORA LA PLATAFORMA DONDE SERÁ COLOCADO DEL ASFALTO LIQUIDO MC 30 EN EL TRAMO LIBERADO CARRIL DERECHO

SE REALIZA EL CONTROL DE LAS UNIFORMIDAD DE LA SUPERFICIE EN EL TRAMO LIBERADO CARRIL DERECHO

SE VERIFICA EL COLOCADO DEL ASFALTO LIQUIDO MC-30 (IMPRIMACIÓN) EN EL TRAMO LIBERADO
