BITACORA ELECTRÓNICA DE OBRA

NUMERO DE INFORME No. 0030-2023
 CONTRATO DE OBRA: No. 127-2018-MTC/ 20
 EMPRESA CONTRATISTA: CHINA RAILWAY 20 BUREAU GROUP CORPORATION
 OBRA: "CONSERVACIÓN POR NIVELES DE SERVICIO Y OPERACIÓN DEL CORREDOR VIAL; HUANUCO- LA UNION- HUALLANCA –DV. ANTAMINA – EMP.PE 3N" (TINGO CHICO) - NUEVAS FLORES - LLATA- ANTAMINA - TRAMO 1 LONGITUD: 52.92 KMS.
 MONTO DEL CONTRATO : S/ 1,241,495,685.46 INCLUYE IGV
 MONTO DEL CONTRATO TRAMO 1 (OI-1) ; S/ 323,942,616.32 Nuevo Monto del Presupuesto OI-1 S/ 395 427 697,64 Inc. I.G.V con precios a junio 2018
 SUPERVISOR: CONSORCIO SUPERVISOR LOUIS BERGER - HOB
 CONTRATO DE CONSULTORIA DE OBRA N° 144 -2018-MTC/20.2
 MONTO DEL CONTRATO DE CONSULTORIA: S/. 123,625,905,13 INCLUYE IGV
 MONTO ASIGNADO AL PRIMER TRAMO (PRIMER EQUIPO) : S/ 27,450,314.74 INCLUYE IGV
 LA OBRA ACTUALMENTE SE ENCUENTRA EN EJECUCION

- VISITA DE SEGUIMIENTO Y MONITOREO A LAS OFICINAS DE LA SUPERVISIÓN Y CONTRATISTA
 - VISITA DE SEGUIMIENTO Y MONITOREO AL TRAMO 1 (OBRAS INICIALES - T1) DESDE CIUDAD DE HUANUCO (KM. 0+000) HASTA LA PROGRESIVA KM. 38+160 (ZONA DE CORTE) NO HAY PASO HASTA LAS 12 AM.

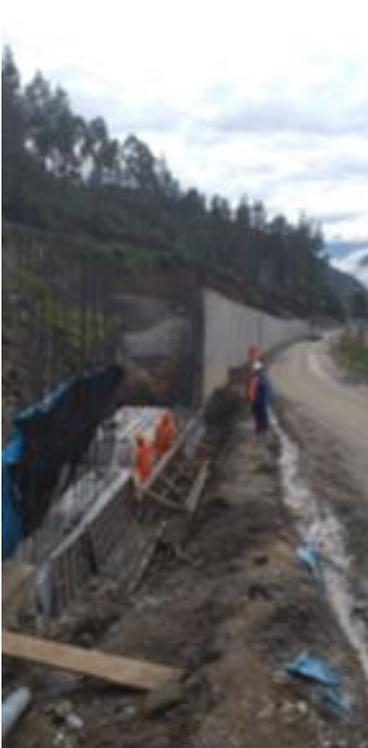
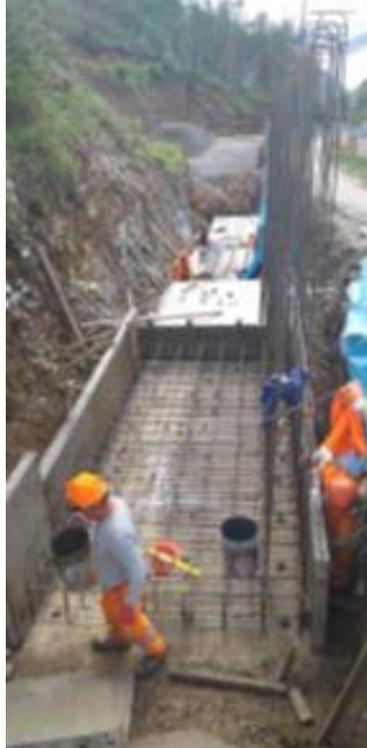
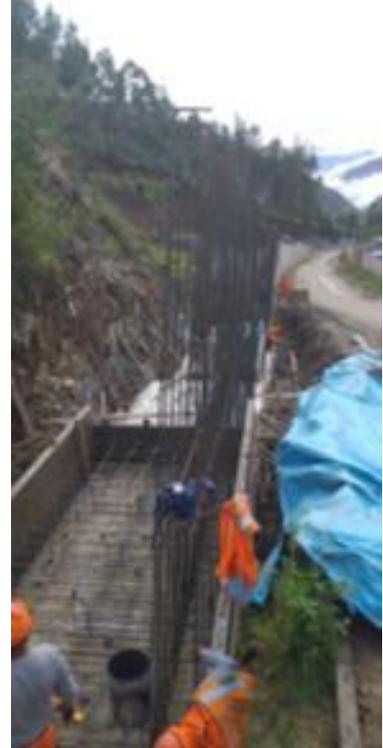
PROGRESIVA KM. 18+882 AL KM. 19+000
CODIGO 500 DRENAJE
PARTIDA 503.I ENCOFRADO Y DESENCOFRADO
PARTIDA 504.A ACERO DE REFUERZO

En la progresiva Km. 18+882 al Km. 19+000 se realiza el encofrado y colocación de acero de refuerzo para la construcción de las zapatas de muro de concreto armado, Se utiliza herramientas menores, trabajan 1 capataz, 6 obreros,

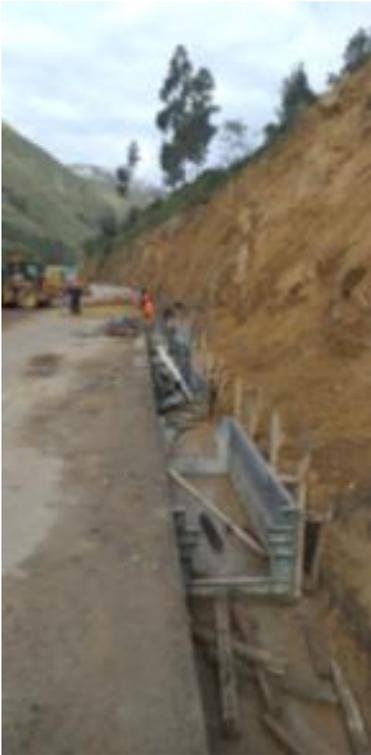
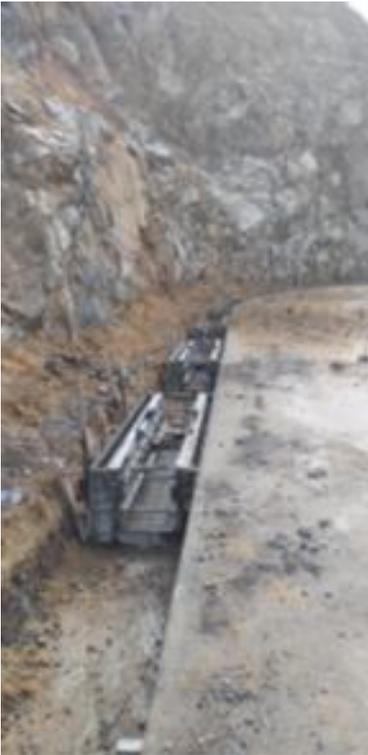
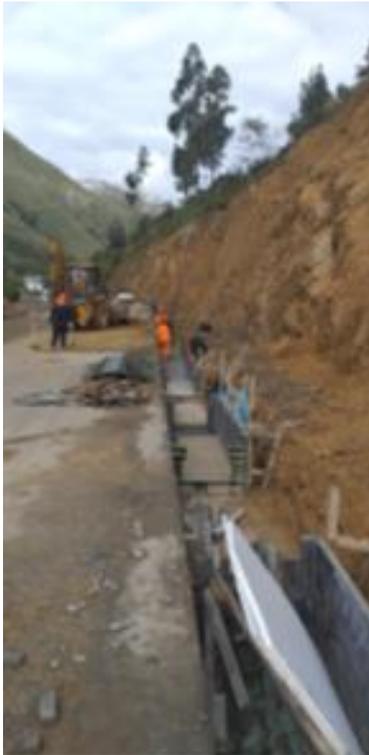
PROGRESIVAS KM. 22+500 AL KM. 22+860
CODIGO 500 DRENAJE
PARTIDA 501-E EXCAVACION NO CLASIFICADA PARA ESTRUCTURAS
PARTIDA 503.H CONCRETO CLASE H (F'C= 100 KG/CM2)
PARTIDA 503.T ENCOFRADO Y DESENCOFRADO
PARTIDA 504.A ACERO DE REFUERZO

En las progresivas Km. 22+500 al Km. 22+860 se verifica que se ha realizado la excavación no clasificada para estructuras y el vaciado de solado de concreto de F'c= 100 kg/cm2 y se esta realizando el encofrado y la colocación de acero de refuerzo para la construcción de cunetas tipo 2, en el lado izquierdo de la via, se utiliza herramientas menores, trabajan: 1 capataz, 12 obreros

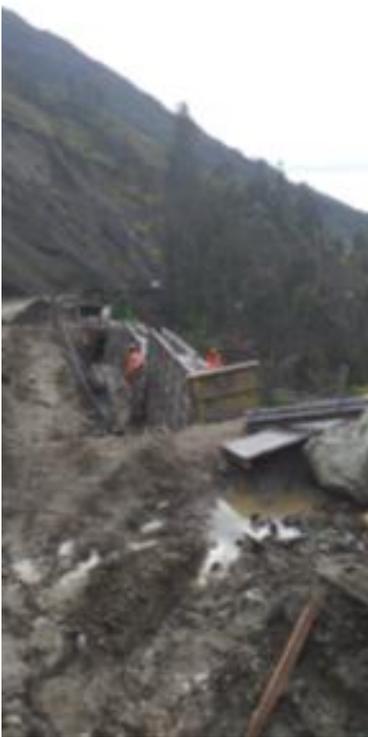
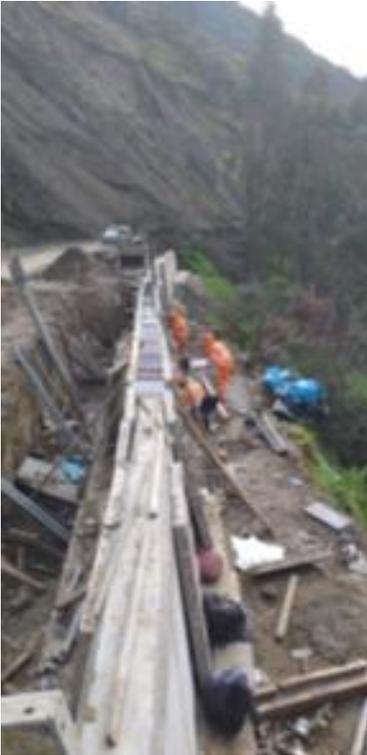
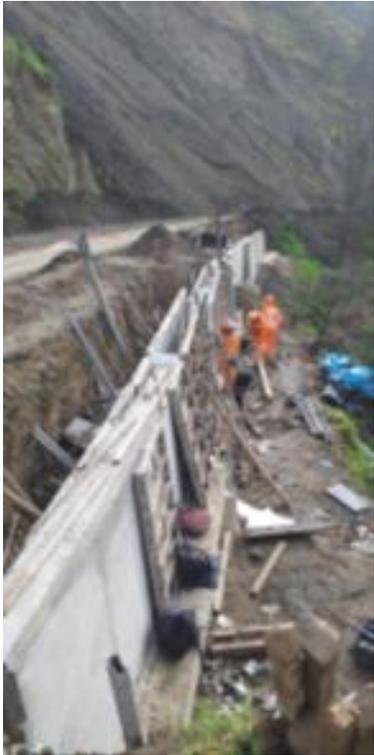
PROGRESIVA KM. 25+080
CODIGO 500 DRENAJE
PARTIDA 503.I ENCOFRADO Y DESENCOFRADO

En la progresiva Km. 25+080 se realiza el encofrado de la elevación para la construcción de muros ciclópeos, Se utiliza herramientas menores, trabajan 1 capataz, 6 obreros,

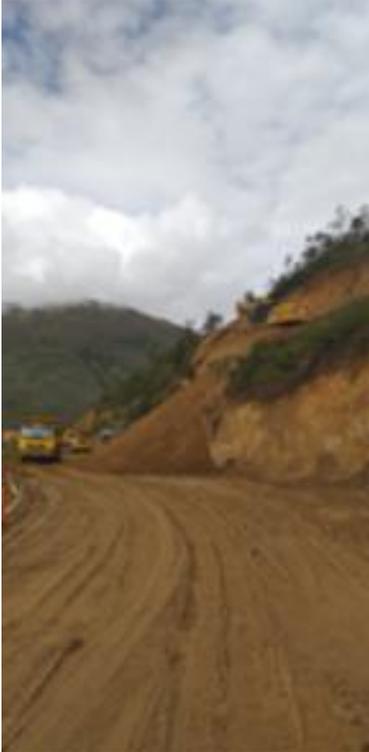
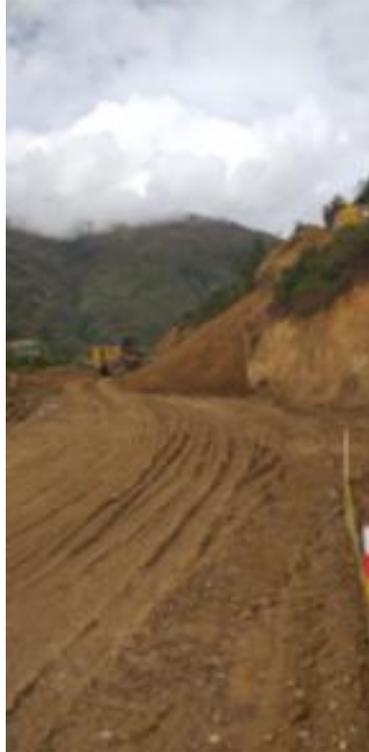
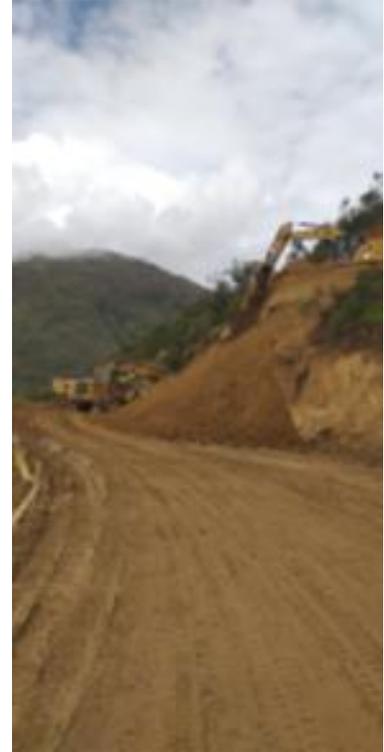
PROGRESIVA KM. 29+350
CODIGO 200 MOVIMIENTO DE TIERRAS
PARTIDA 202.C EXCAVACION DE MATERIAL SUELTO

En la Progresiva Km. 29+350 se realiza la excavación en material común suelto se utiliza 2 excavadoras para el corte de talud y banquetas en este sector se utiliza 1 excavadora para el corte y otra para la limpieza de la vía y carga del material se utiliza 15 volquetes: trabajan 1 capataz, 2 operador, 4 obreros, 2 vigías, 15 choferes, en este sector se esta trancando la vía por completo, donde la vía es muy angosta, teniendo acceso libre para los vehículos a las 12 am.

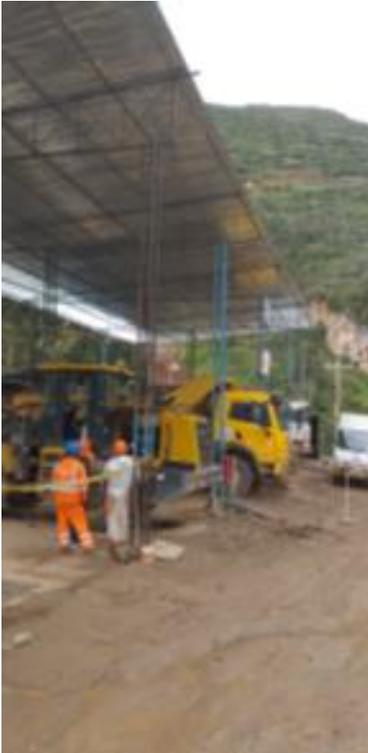
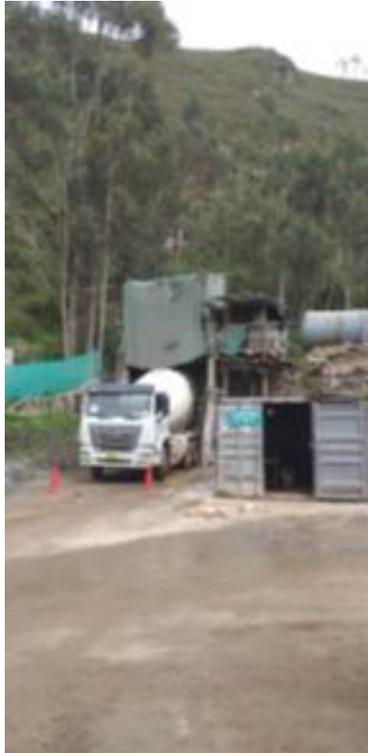
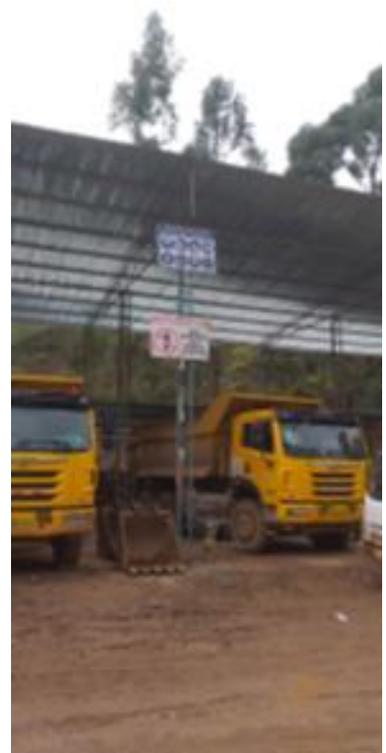
PROGRESIVA KM 37+720

En la progresiva Km, 37+720 se realiza visita de seguimiento y monitoreo a las áreas auxiliares de la contratista, donde se visita el taller, planta de concreto y campamento en busca del cuaderno de obra, donde se logro acceso para las fotografías de las anotaciones realizadas por el Ing. residente,

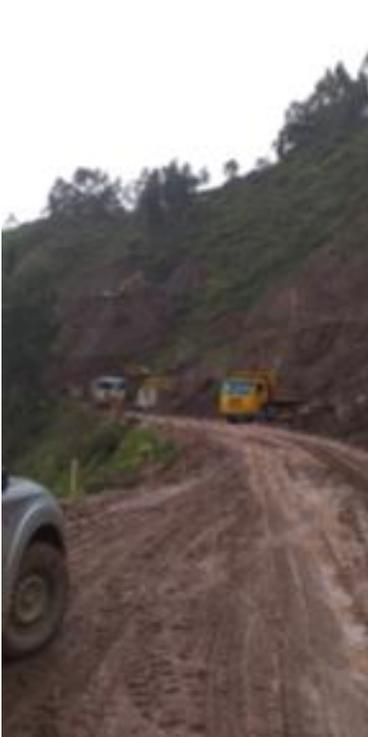
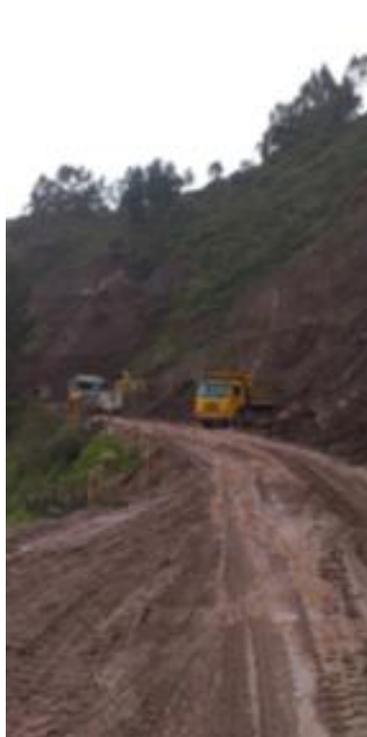
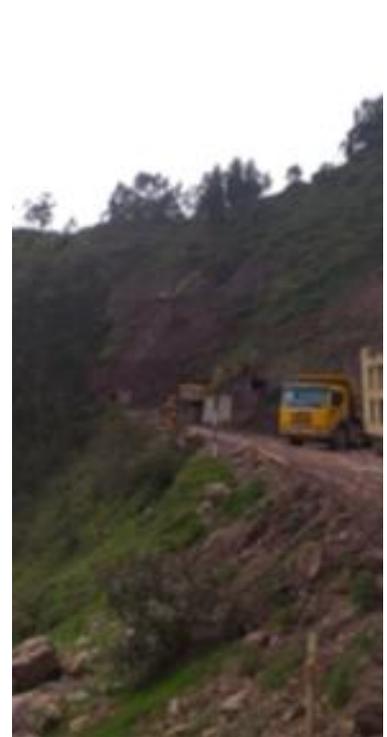
PROGRESIVA KM. 38+160
CODIGO 200 MOVIMIENTO DE TIERRAS
PARTIDA 202.C EXCAVACION DE MATERIAL SUELTO

En la Progresiva Km. 38+160 se realiza la excavación en material común suelto se utiliza dos excavadoras para el corte de talud y banquetas en este sector , se utiliza 1 excavadora para el corte y otra para la limpieza de la vía y carga del material se utiliza 9 volquetes: trabajan 1 capataz, 2 operador, 4 obreros, 2 vigías, 9 choferes,

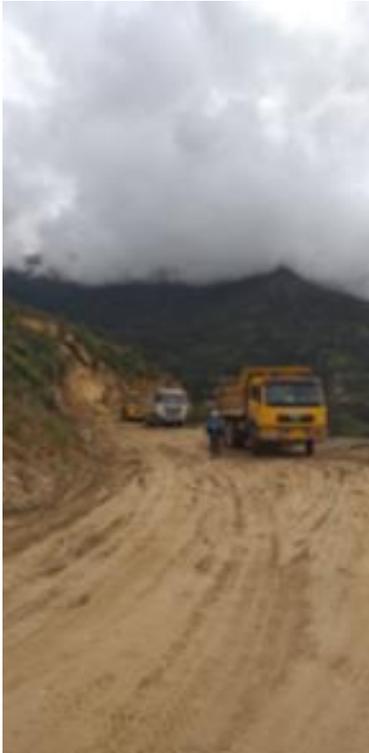
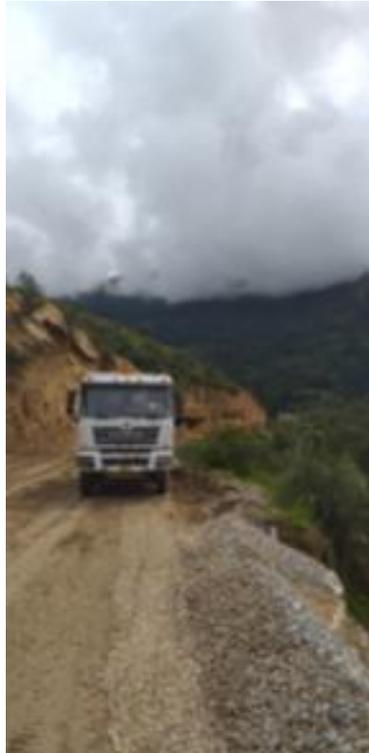
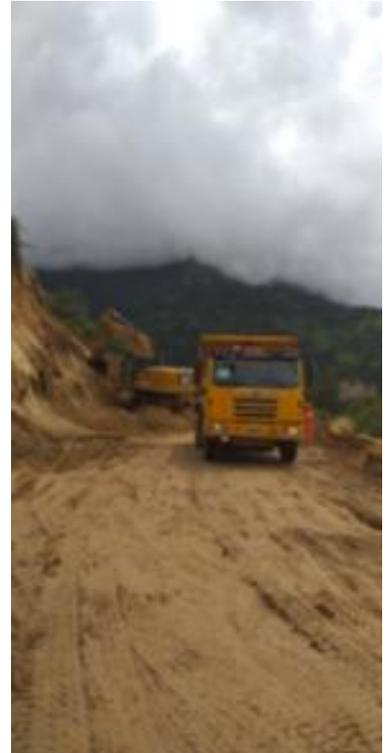
PROGRESIVA KM. 29+350
CODIGO 700 TRANSPORTE
PARTIDA 700.D TRANSPORTE DE MATERIALES EXCEDENTES A DISTANCIAS MAYORES DE 1000 M.

En la progresiva 29+350 se realiza la carga y transporte del material excedente al DME 33+300.t se utiliza 1 Excavadora de oruga y 15 volquetes , trabajan 1 capataz, 1 operador, 15 choferes, y 2 vigías

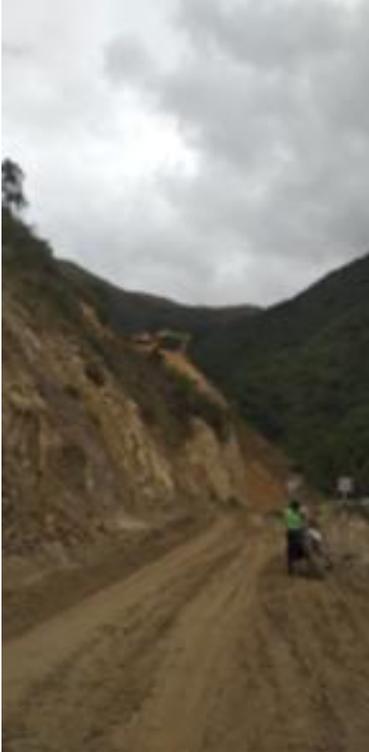
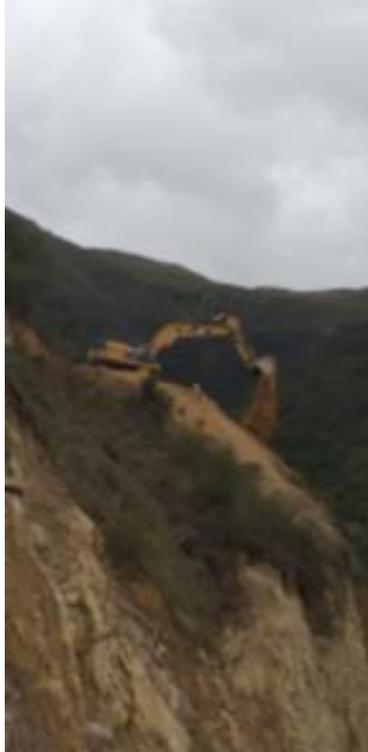
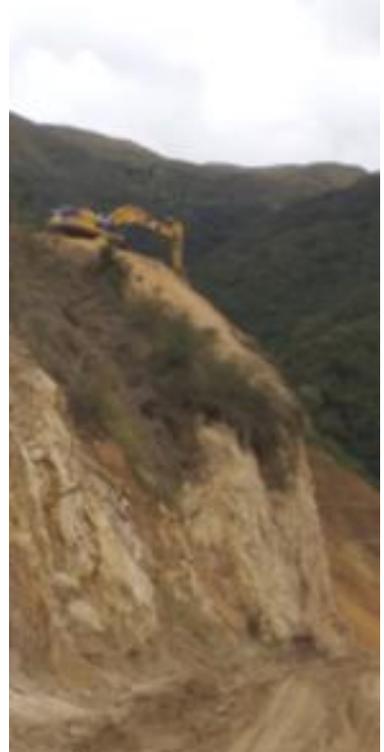
PROGRESIVA KM. 28+300
CODIGO 200 MOVIMIENTO DE TIERRAS
PARTIDA 202.C EXCAVACION DE MATERIAL SUELTO

En la Progresiva Km. 28+300 se realiza la excavación en material común suelto se utiliza dos excavadoras para el corte de talud y banquetas en este sector , se utiliza 1 excavadora para el corte y otra para la limpieza de la vía y carga del material se utiliza 8 volquetes: trabajan 1 capataz, 2 operador, 4 obreros, 2 vigías, 8 choferes,
