BITACORA ELECTRÓNICA DE OBRA

Confirma Bitacora:	Nro Informe:	Fecha Informe:	Nombre De La Obra:	Personal Encargado:
Si	028-2023-ABAN-CAY-NACM-ESC-DO-PVN-MTC	09-03-2023	Construcción de la Vía de Evitamiento a la Ciudad de Abancay	CUTIPA MONZON NESTOR ARNULFO

INFORME N° 028-2023-ABANCAY-NACM-ESC-DO PVN-MTC

REPORTE DEL JUEVES 09 DE MARZO DEL 2023

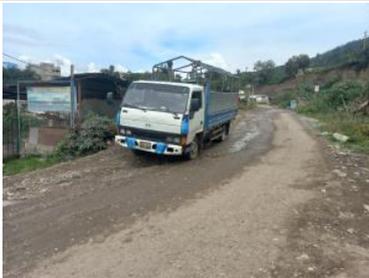
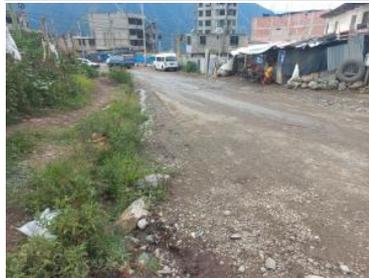
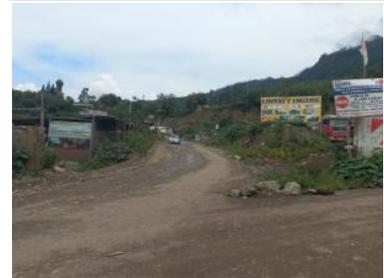
UBICACION: PROGRESIVA KM 0+300

ADEMAS DE ESTA REUNION, REALICE EL RECORRIDO DE ESTE TRAMO INICIAL DEL PROYECTO Y/O OBRA, POR LO QUE SE INFORMA QUE LA PLATAFORMA EN DIFERENTES TRAMOS ESTA EROSIONADO POR LAS LLUVIAS, COMO SE PUEDE VER EN EL PANEL FOTOGRAFICO.

LA VIA ESTA SIENDO EROSIONADA POR LAS LLUVIAS COMO SE APRECIA EN LAS FOTOGRAFIAS.

SE RECOMIENDA QUE EL CONTRATISTA CRTG REALICE EL MANTENIMIENTO DE LA VIA, PERFILANDO LA EROSION, LIMPIANDO LA PLATAFORMA Y MEJORANDO EL DRENAJE DONDE SE PRODUCE FILTRACIONES Y ESCORRENTIA QUE DAÑA LA OBRA Y TRANSITABILIDAD DE VEHICULOS.

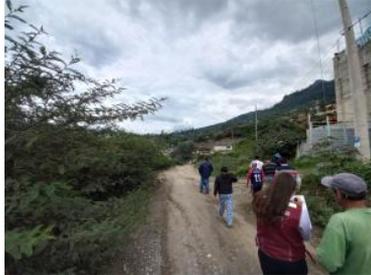
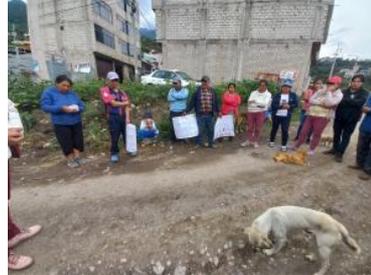
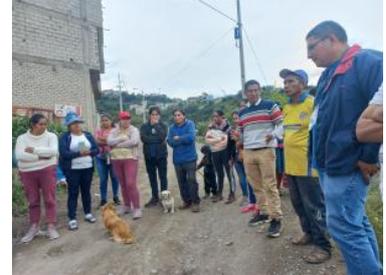
UBICACION: KM 0+300 LADO DERECHO

ESTAN SOLICITANDO ACCESO A SU CALLE PRINCIPAL, YA QUE CON LA EJECUCION DE LA OBRA ES DECIR LOS CORTES PARA LA PLATAFORMA ESTE ACCESO QUEDARA COLGADO Y NO SE PODRA ACCEDER A SUS VIVIENDAS.

EL ASUNTO DE LA REUNION FUE QUE ESTAN SOLICITANDO ACCESO PARA SU BARRIO, YA QUE CUANDO SE REALICE EL CORTE DE LA PLATAFORMA SU CALLE QUEDARA COLGADA (A DESNIVEL)

POR LO QUE DERECHO DE VIA LES COMUNICO QUE SE TENDRA UNA VISITA EL 16 Y 17 DEL PRESENTE POR ESPECIALISTAS DE LA SEDE CENTRAL DE PVN, ASI COMO ADEMAS ESTARAN PRESENTES EL CONTRATISTA CRTG Y LA SUPERVISION E INFORMARAN LA SOLUCION A ESTE INCONVENIENTE.

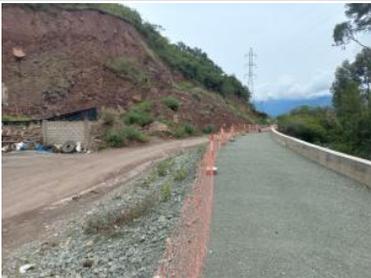
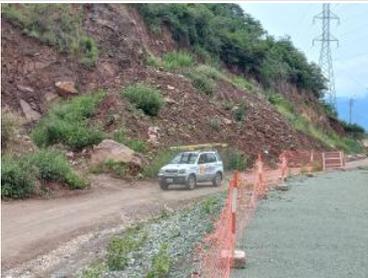
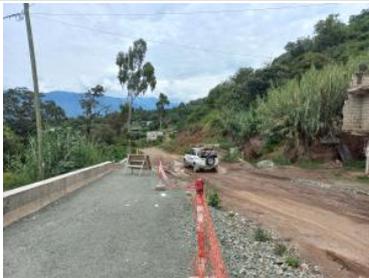
UBICACION: PROGRESIVA KM 01+780

TALUD DE CORTE EN ESTE TRAMO ES INESTABLE.
