BITACORA ELECTRÓNICA DE OBRA

| Confirma Bitacora: Si | Nro Informe: 059-2023-MTC/20.9-Igm | Fecha Informe: 20-03-2023 | Nombre De La Obra: Mejoramiento de la Carretera Oyón-Ambo, Tramo II: Dv. Cerro de Pasco Dv. Chacayan | Personal Encargado: LUZMILA GUERRA MOTTA | | |

OBRA: MEJORAMIENTO DE LA CARRETERA OYÓN – AMBO, TRAMO II, DESVIÓ CERRO DE PASCO (KM 181+000) – DV. CHACAYÁN (KM 230+000)

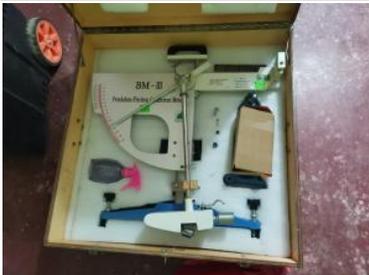
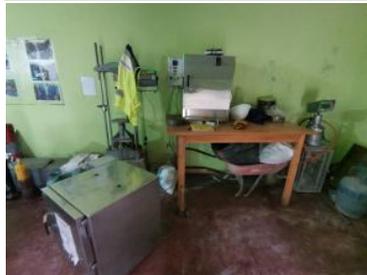
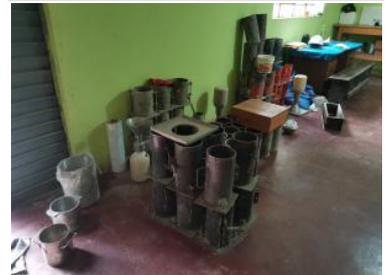
Progresiva: km 0+000 – Localidad de Yanahuanca
LABORATORIO DEL CONSORCIO SUPERVISOR OYÓN CHANCAYÁN

Con la participación de representantes de la Supervisión de Obra, se realiza la inspección visual de los equipos con los que cuenta el Consorcio Supervisor:

- Algunos equipos no cuentan con calibración vigente.
- No se cuenta con una Prensa Digital para rotura de testigos de Concreto 250000Lbs de las dos (2) solicitadas.
- No se cuenta con Rugosímetro (Perfilador Laser), al respecto la Supervisión de Obra refiere que el tercer equipo se encuentra en tránsito debido al reinicio de plazo de ejecución reciente (13.01.2023).
- No se cuenta con los Equipos de Retroreflectometría (Retroreflectómetro Vertical (para señales verticales) y Retroreflectómetro Horizontal (para marcas en el pavimento), al respecto la Supervisión de Obra refiere que, en vista que no se están realizando actividades relacionadas a la partida 800. Señalización y Seguridad Vial, su uso no es necesario en el ámbito de la obra.

DE LA INSPECCIÓN FÍSICA REALIZADA, SE HA RECOMENDAD A LA SUPERVISIÓN DE OBRA COMPLETAR LA CALIBRACIÓN DE LOS EQUIPOS FALTANTES, ASÍ COMO COMPLETAR LOS EQUIPOS DE ACUERDO AL EQUIPAMIENTO MÍNIMO DESCRITO EN LOS TDR QUE FORMAN PARTE DEL CONTRATO N° 147-2018-MTC/20.
