BITACORA ELECTRÓNICA DE OBRA

Confirma Bitacora:	Nro Informe:	Fecha Informe:	Nombre De La Obra:	Personal Encargado:
Si	55	05 - 04 - 2023	Corredor Vial: Huánuco - La Unión-Huallanca, Dv. Antamina/Emp. PE-3N (Tingo Chico) - Nuevas Flores - Llata - Antamina, Tramo III	MANUEL GODOFREDO TREJO HUERTA

Panel Fotográfico de la Bitacora de Obras

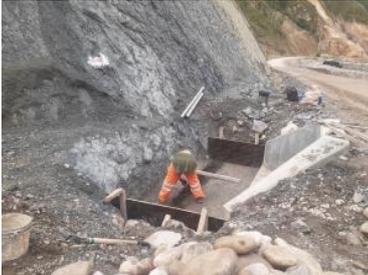
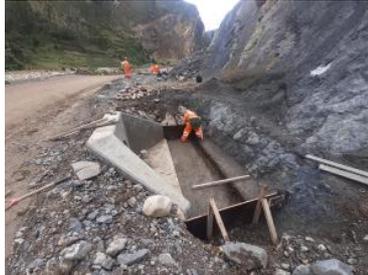
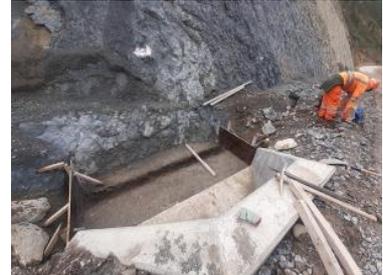
ALCANTARILLA TMC Ø 36"

PROGRESIVA: KM 132+605 LADO IZQUIERDO

ENCOFRADO DE CANAL DE SALIDA

COLOCACIÓN DE CONCRETO F'C=175 KG/CM2 (2.5 M3) EN REVESTIMIENTO DE PIEDRA
EMBOQUILLADA e=0.15 M DE CANAL DE ENTRADA DE ALCANTARILLA TMC Ø 36"

-SE REALIZO EL CONTROL DE ENCOFRADO DE CANAL DE SALIDA, ASI COMO EL CONTROL DE ELABORACIÓN DE MEZCLA DE CONCRETO Y COLOCACIÓN DE CONCRETO $F'_{C}=175$ KG/CM² (2.5 M3) EN REVESTIMIENTO DE PIEDRA EMBOQUILLADA $e=0.15$ M DE CANAL DE ENTRADA DE ALCANTARILLA TMC Ø 36", KM 132+605 L/I

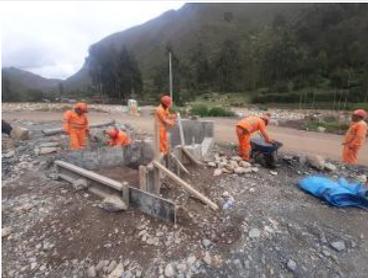
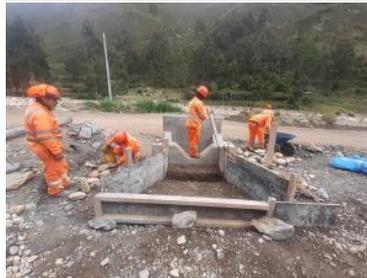
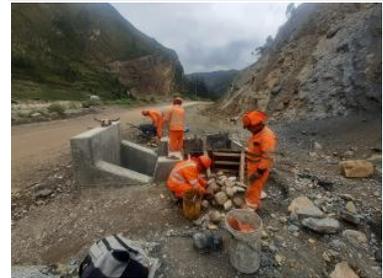
ALCANTARILLA TMC Ø 36"

PROGRESIVA: KM 132+582 LADO IZQUIERDO

ENCOFRADO DE CANAL DE SALIDA DE ALCANTARILLA TMC

COLOCACIÓN DE CONCRETO F´C=175 KG/CM2 (0.5 M3) EN REVESTIMIENTO DE PIEDRA
EMBOQUILLADA e=0.15 M DE CANAL DE ENTRADA DE ALCANTARILLA TMC Ø 36"

-SE REALIZO EL CONTROL DE ENCOFRADO DE CANAL DE SALIDA, ASI COMO EL CONTROL DE ELABORACIÓN DE MEZCLA DE CONCRETO Y COLOCACIÓN DE CONCRETO $F'_{C}=175$ KG/CM² (0.5 M3) EN REVESTIMIENTO DE PIEDRA EMBOQUILLADA $e=0.15$ M DE CANAL DE ENTRADA DE ALCANTARILLA TMC Ø 36", KM 132+582 L/I

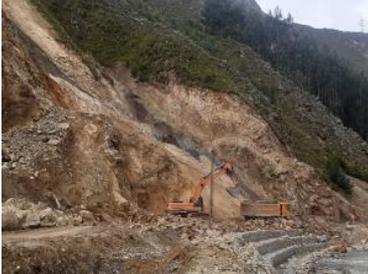
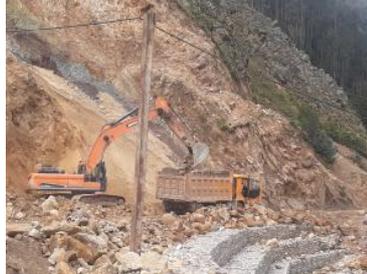
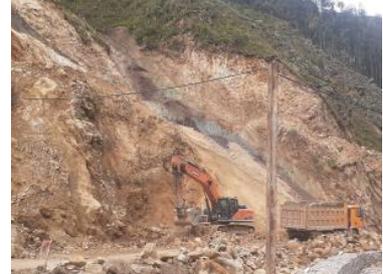
MOVIMIENTO DE TIERRA
PROGRESIVA: KM 132+860 LADO IZQUIERDO
CORTE Y ELIMINACION DE MATERIAL TIERRA SUELTA DE TALUD LADO IZQUIERDO

-SE REALIZO EL CONTROL DE CORTE Y ELIMINACION DE MATERIAL TIERRA SUELTA DE TALUD LADO IZQUIERDO, KM 132+860

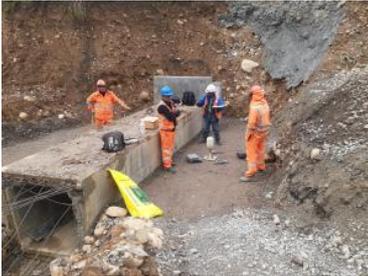
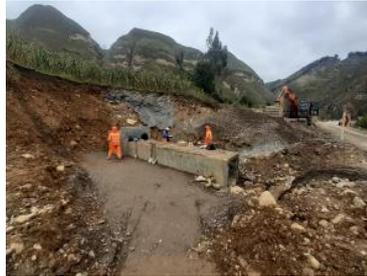
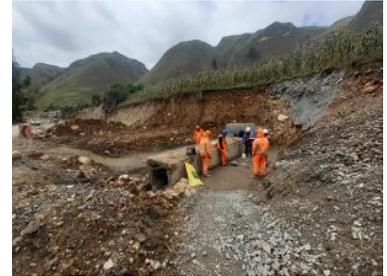
ALCANTARILLA MC 1X1

PROGRESIVA: KM 138+526 LADO IZQUIERDO

RELLENO Y COMPACTACION ESTRUCTURAL CON MATERIAL SELECCIONADO EN AMBOS LADOS DE LA ALCANTARILLA MC

ENSAYO DE DENSIDAD DE CAMPO-CONO DE ARENA EN ALCANTARILLA MC 1X1

-SE REALIZÓ LOS CONTROLES DEL RELLENO Y COMPACTACION ESTRUCTURAL CON MATERIAL SELECCIONADO EN AMBOS LADOS DE LA ALCANTARILLA, ASI COMO CONTROL DE ENSAYO DE DENSIDAD DE CAMPO-CONO DE ARENA EN ALCANTARILLA MC 1X1, KM 138+526 L/I.

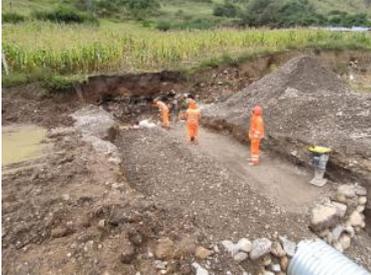
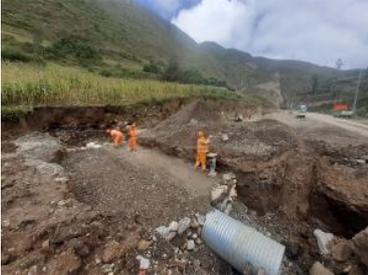
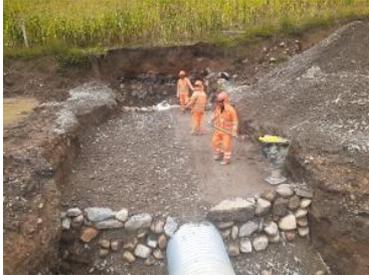
ALCANTARILLA TMC Ø 36"
PROGRESIVA: KM 140+420 LADO IZQUIERDO
RELLENO Y COMPACTACION ESTRUCTURAL CON MATERIAL SELECCIONADO EN AMBOS LADOS DE LA ALCANTARILLA TMC Ø 36"

-SE REALIZÓ EL CONTROL DE RELLENO Y COMPACTACION ESTRUCTURAL CON MATERIAL SELECCIONADO EN AMBOS LADOS DE LA ALCANTARILLA TMC Ø 36", KM 140+420 L/I.

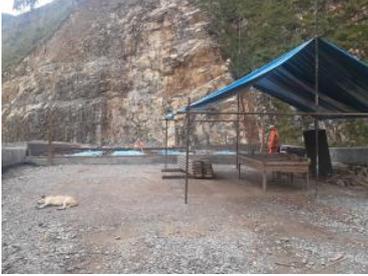
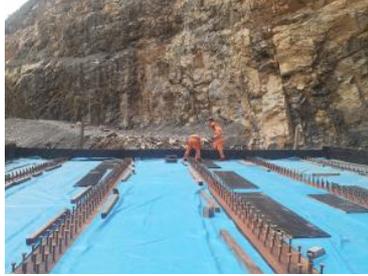
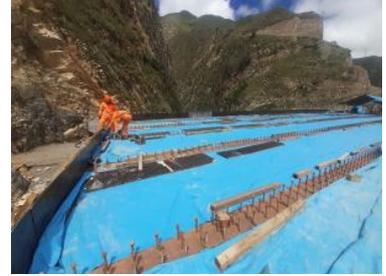
PUENTE CHARAN
PROGRESIVA: KM 140+685.27
ENCOFRADO DE LOSA – VEREDA DE PUENTE CHARAN

-SE REALIZÓ EL CONTROL DE ENCOFRADO DE LOSA – VEREDA DE PUENTE CHARAN, KM 140+685.27

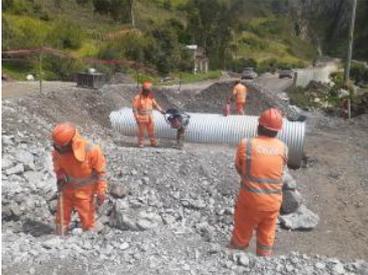
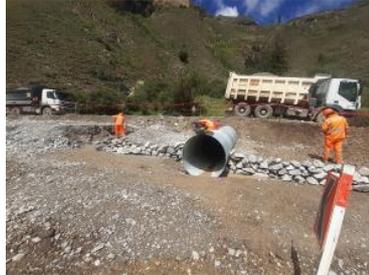
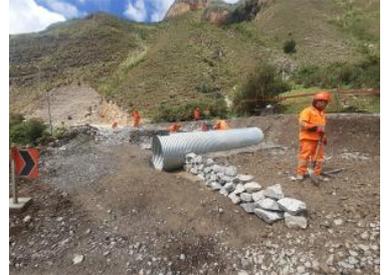
ALCANTARILLA TMC Ø 48"

PROGRESIVA: KM 141+054 LADO DERECHO

RELLENO Y COMPACTACION ESTRUCTURAL CON MATERIAL SELECCIONADO EN AMBOS LADOS
DE LA ALCANTARILLA TMC Ø 48"

-SE REALIZÓ EL CONTROL DE RELLENO Y COMPACTACION ESTRUCTURAL CON MATERIAL SELECCIONADO EN AMBOS LADOS DE LA ALCANTARILLA TMC Ø 48", KM 141+054 L/D.

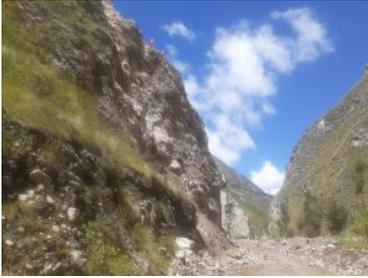
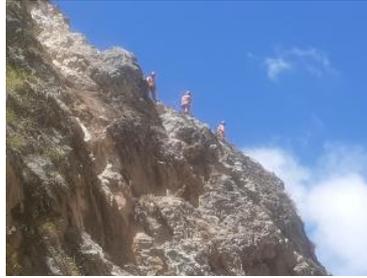
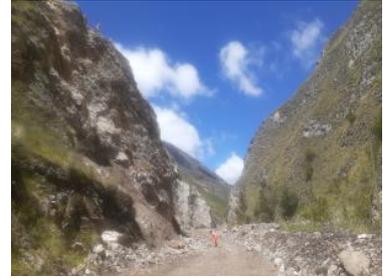
MOVIMIENTO DE TIERRA
PROGRESIVA: KM 141+400 LADO IZQUIERDO
DESQUINCHE DE TALUD ROCA DURA, ALTURA 60 M APROXIMADAMENTE

-SE REALIZO CONTROL DE DESQUINCHE DE TALUD ROCA DURA, ALTURA 60 M APROXIMADAMENTE, KM 141+400 L/I

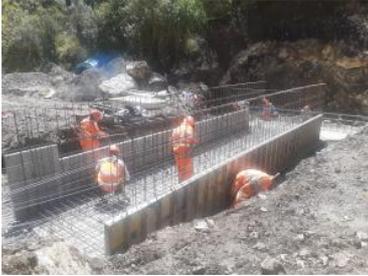
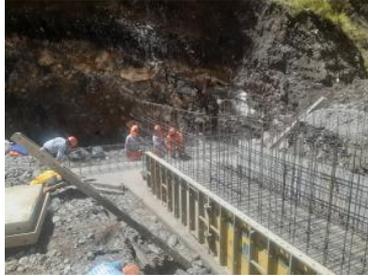
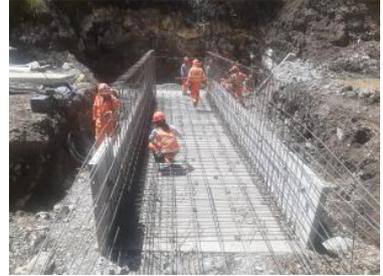
ALCANTARILLA MC 2X1.5
PROGRESIVA: KM 145+492.6 LADO IZQUIERDA
ARMADO DE ESTRUCTURA DE FIERRO DE ESTRIBO EN PANTALLA DE LOSA DE CABEZAL DE INGRESO DE ALCANTARILLA MC
ENCOFRADO DE PAREDES DE MARCO DE ALCANTARILLA MC 2X1.5

-SE REALIZÓ LOS CONTROLES DEL ARMADO DE ESTRUCTURA DE FIERRO DE ESTRIBO EN PANTALLA DE LOSA DE CABEZAL DE INGRESO, ASI COMO CONTROL DE ENCOFRADO DE PAREDES DE MARCO DE ALCANTARILLA MC 2X1.5, KM 145+492.6 L/I.
