BITACORA ELECTRÓNICA DE OBRA

Confirma Bitacora: Si	Nro Informe: 26	Fecha Informe: 02 - 03 - 2023	Nombre De La Obra: Corredor Vial: Huánuco - La Unión-Huallanca, Dv. Antamina/Emp. PE-3N (Tingo Chico) - Nuevas Flores - Llata - Antamina, Tramo III	Personal Encargado: MANUEL GODOFREDO TREJO HUERTA
---------------------------------	---------------------------	-----------------------------------------	---------------------------------------------------------------------------------------------------------------------------------------------------------------	-------------------------------------------------------------

ENTIDAD: PROVÍAS NACIONAL / DIRECCIÓN DE OBRAS
 FINANCIAMIENTO: RECURSOS ORDINARIOS Y PRESTAMO INTERNACIONAL (BID)
 CONTRATO DE OBRA N° 127-2018-MTC/20.2 CON LA EMPRESA CONTRATISTA CR20-(CHINA RAILWAY 20 BUREAU GROUP CORPORATION) PARA LA EJECUCIÓN DE LA OBRA "MEJORAMIENTO, CONSERVACIÓN POR NIVELES DE SERVICIO Y OPERACIÓN DE CORREDOR VIAL HUÁNUCO-LA UNIÓN-HUALLANCA-DV. ANTAMINA/EMP. PE-3N (TINGO CHICO)-NUEVAS FLORES-LLATA-ANTAMINA", TRAMO III: INICIA (TINGO CHICOPUNTO) KM 102+819 Y CULMINA (HUALLANCA) KM 150+421.
 EMPRESA CONTRATISTA: CHINA RAILWAY 20 BUREAU GROUP CORPORA

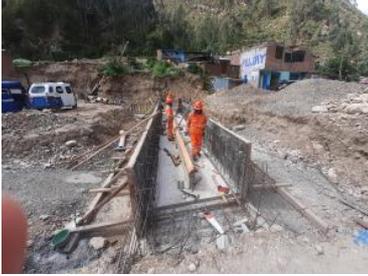
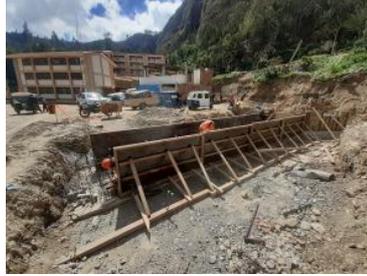
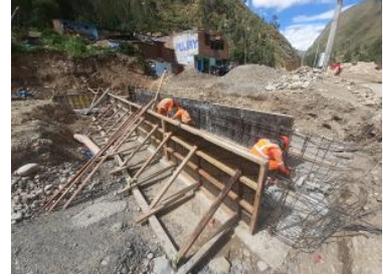
ALCANTARILLA MC 1.4X0.7
PROGRESIVA: KM 132+264.70 LADO IZQUIERDA
ENCOFRADO DE AMBAS PAREDES DEL ALCANTARILLA MC

PERSONAL UTILIZADO:
01 OPERARIO, 01 OFICIAL, 01 PEÓN
MAQUINARIA Y EQUIPO UTILIZADO:
PLANCHAS DE TRIPLAY FENÓLICO DE 18 MM, PLANCHAS METÁLICAS, HERRAMIENTAS MANUALES

-SE REALIZÓ LOS CONTROLES DE ENCOFRADO DE AMBAS PAREDES DEL ALCANTARILLADO MC 1.4X0.7, KM 132+264.70 L/I

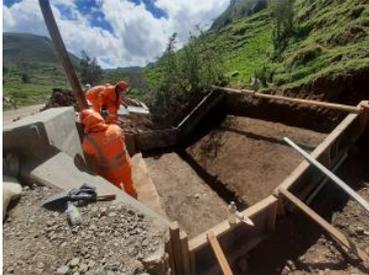
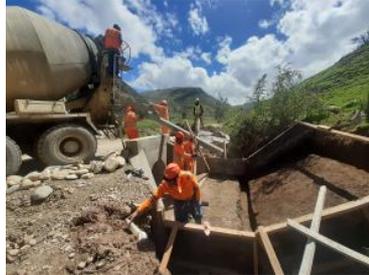
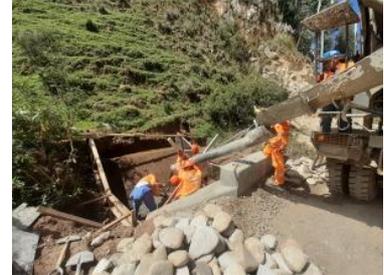
ALCANTARILLA TMC Ø 36"

PROGRESIVA: KM 135+360 LADO IZQUIERDO

COLOCACIÓN DE CONCRETO F´C=175 KG/CM2 (2.5 M3), PARA CANAL DE INGRESO DE
ALCANTARILLA TMC

01 CAMIÓN CONCRETERO MIXER, 01 VIBRADOR DE CONCRETO, HERRAMIENTAS MANUALES

-SE REALIZO EL CONTROL DE ELABORACIÓN DE MEZCLA DE CONCRETO Y COLOCACIÓN DE CONCRETO F'C=175 KG/CM2 (2.5 M3), PARA CANAL DE INGRESO DE ALCANTARILLA TMC Ø 36", KM 135+360 L/I

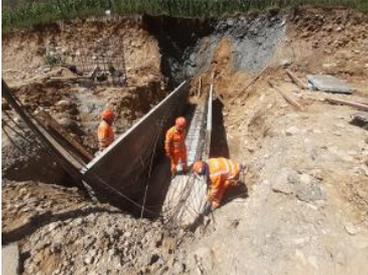
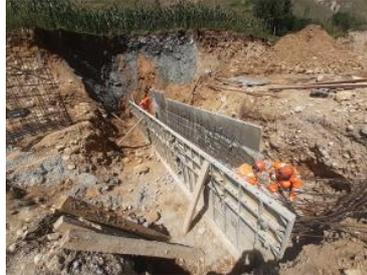
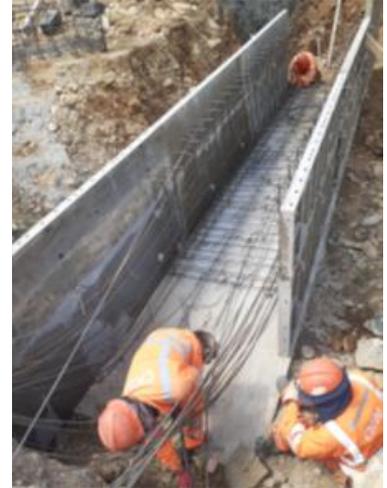
ALCANTARILLA MC 1X1
PROGRESIVA: KM 138+526 LADO IZQUIERDO
ARMADO DE ESTRUCTURA DE FIERRO DE LOSA INFERIOR Y PAREDES DE MARCO DE
ALCANTARILLA MC

PERSONAL UTILIZADO:
01 OPERARIO, 02 OFICIALES
MAQUINARIA Y EQUIPO UTILIZADO:
HERRAMIENTAS MANUALES

-SE REALIZO LOS CONTROLES DE ARMADO DE ESTRUCTURA DE FIERRO DE LOSA INFERIRO Y PAREDES DE MARCO DE ALCANTARILLA MC 1X1, KM 138+526 L/I

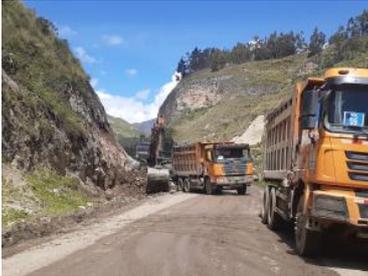
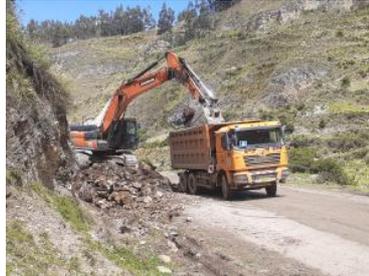
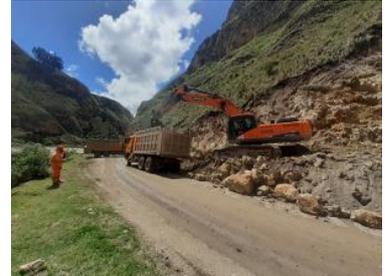
MOVIMIENTO DE TIERRA
PROGRESIVA: KM 139+200 LADO IZQUIERDO
CORTE Y ELIMINACIÓN DE MATERIAL TIERRA SUELTA DE TALUD

PERSONAL UTILIZADO:
01 CAPATAZ, 01 CONTROLADOR, 02 VIGIAS, 01 OPERADOR DE MAQUINARIA
MAQUINARIA Y EQUIPO UTILIZADO:
01 EXCAVADORA, 04 VOLQUETES

-SE REALIZO EL CONTROL DE CORTE Y ELIMINACION DE MATERIAL TIERRA SUELTA DE TALUD LADO IZQUIERDO, KM 139+200.

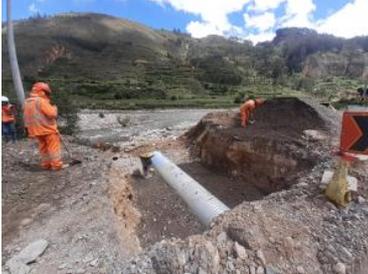
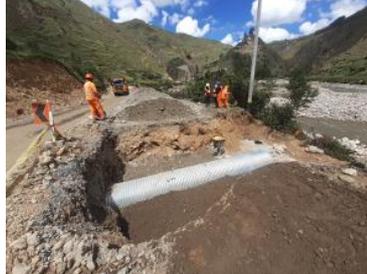
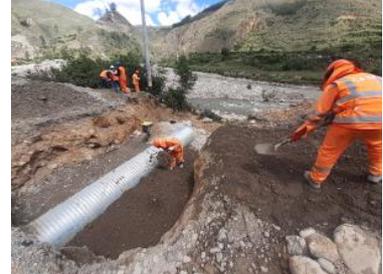
ALCANTARILLA TMC Ø 36"
PROGRESIVA: KM 140+150 LADO DERECHO
RELLENO Y COMPACTACION DE AMBOS LADO DE LA ALCANTARILLA TMC

PERSONAL UTILIZADO:
01 OFICIAL, 02 PEONES, 01 VIGÍA
MAQUINARIA Y EQUIPO UTILIZADO:
01 APISONADOR TIPO CANGURO, HERRAMIENTAS MANUALES

-SE REALIZO EL CONTROL DE RELLENO Y COMPACTACION DE AMBOS LADO DE LA ALCANTARILLA TMC Ø 36", KM 140+150 L/D.

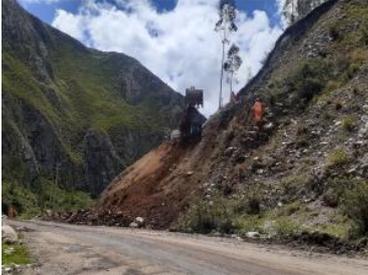
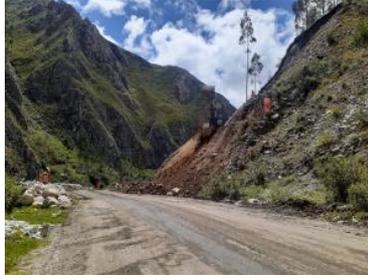
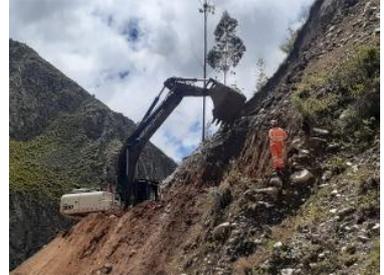
MOVIMIENTO DE TIERRA
PROGRESIVA: KM 141+550 LADO IZQUIERDO
CORTE Y ELIMINACIÓN DE MATERIAL TIERRA SUELTA DE TALUD, ALTURA 7 M
APROXIMADAMENTE

PERSONAL UTILIZADO:
01 CAPATAZ, 01 CONTROLADOR, 02 PEONES, 02 VIGÍAS, 01 OPERADOR DE MAQUINARIA
MAQUINARIA Y EQUIPO UTILIZADO:
01 EXCAVADORA, 03 VOLQUETES

-SE REALIZO EL CONTROL DE CORTE Y ELIMINACION DE MATERIAL TIERRA SUELTA DE TALUD LADO IZQUIERDO, ALTURA 7 M APROXIMADAMENTE, KM 141+550

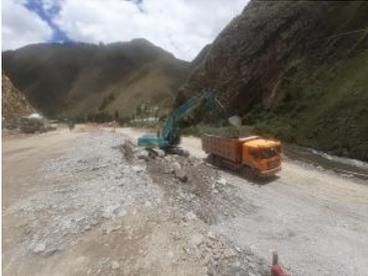
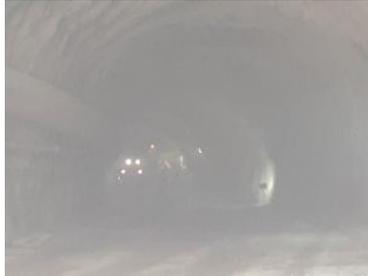
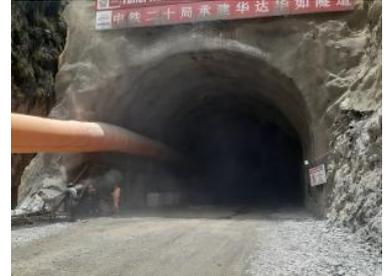
TÚNEL HUACTAHUANCA
PROGRESIVA: KM 145+010 (PARTE EXTERNA DE TÚNEL)
ELIMINACIÓN DE MATERIAL ROCA SUELTA PROVENIENTE DE VOLADURAS EN TÚNEL

PERSONAL UTILIZADO:
01 CONTROLADOR, 01 OPERADOR DE MAQUINARIA
MAQUINARIA Y EQUIPO UTILIZADO:
01 CARGADOR FRONTAL, 03 VOLQUETES

-SE REALIZO EL CONTROL DE ELIMINACION DE MATERIAL ROCA SUELTA PROVENIENTE DE VOLADURAS EN TUNEL HUACTAHUANCA, KM 145+010.

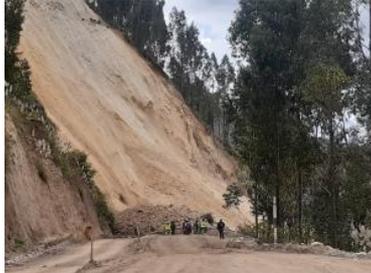
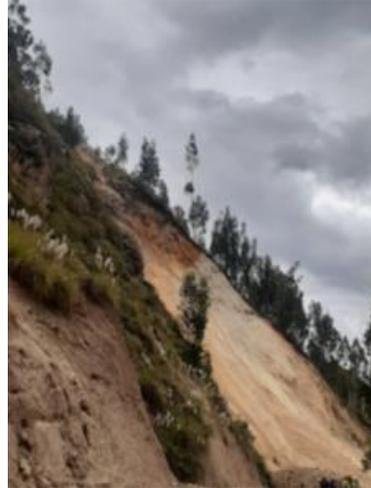
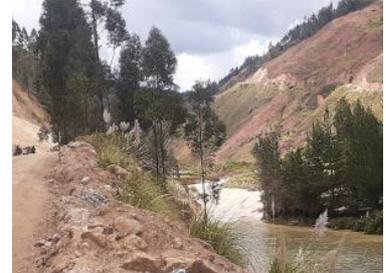
-EN LA PROGRESIVA 125+210 A KM 125+230, TALUD L/D HUBO DESLIZAMIENTO DE MATERIAL TIERRA SUELTA CON ALTURA DE 80 M APROXIMADAMENTE, INTERRUPCIÓN DE VÍA PARA TRANSITO VEHICULAR Y PEATONAL

MOVIMIENTO DE TIERRA - DESLIZAMIENTO
PROGRESIVA KM 125+210 A KM 125+230 LADO DERECHO
DESLIZAMIENTO DE MATERIAL TIERRA SUELTA, ALTURA DE 80 M APROXIMADAMENTE,
INTERRUPCIÓN DE VÍA PARA TRANSITO VEHICULAR Y PEATONAL

PERSONAL UTILIZADO:
04 VIGIAS
MAQUINARIA Y EQUIPO UTILIZADO:
NINGUNO SIGUE DERRUMBE EN FORMA CONTINUA
