BITACORA ELECTRÓNICA DE OBRA

Confirma Bitacora: Si	Nro Informe: 29	Fecha Informe: 06 - 03 - 2023	Nombre De La Obra: Corredor Vial: Huánuco - La Unión-Huallanca, Dv. Antamina/Emp. PE-3N (Tingo Chico) - Nuevas Flores - Llata - Antamina, Tramo III	Personal Encargado: MANUEL GODOFREDO TREJO HUERTA
---------------------------------	---------------------------	---	---	---

I). TRAMO III DEL KM 102+819 (TINGO CHICO) AL KM 150+421 (HUALLANCA), LONGITUD 47.602 KM:

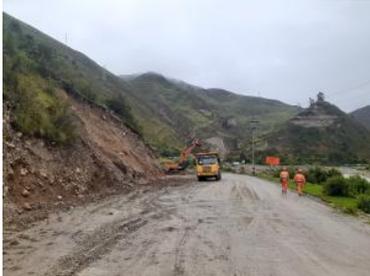
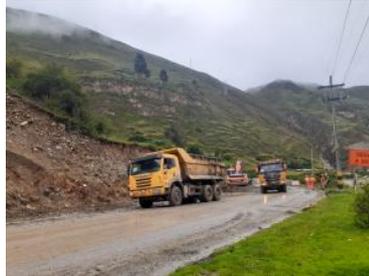
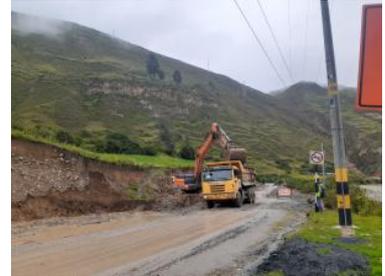
1

MOVIMIENTO DE TIERRA
PROGRESIVA: KM 140+110 AL KM 140+130 LADO IZQUIERDO
CORTE Y ELIMINACION DE MATERIAL TIERRA SUELTA DE TALUD

PERSONAL UTILIZADO:
01 CAPATAZ, 01 CONTROLADOR, 01 PEON, 02 VIGIAS
MAQUINARIA Y EQUIPO UTILIZADO:
01 EXCAVADORA, 05 VOLQUETES, HERRAMIENTAS MANUALES

-SE REALIZO EL CONTROL DE CORTE Y ELIMINACION DE MATERIAL TIERRA SUELTA DE TALUD LADO IZQUIERDO, KM 140+110 AL KM 140+130.

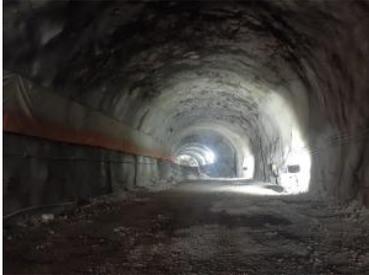
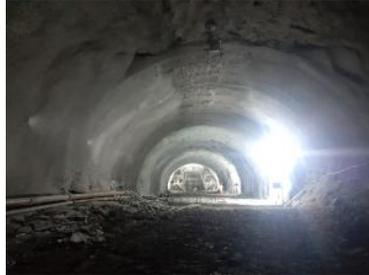
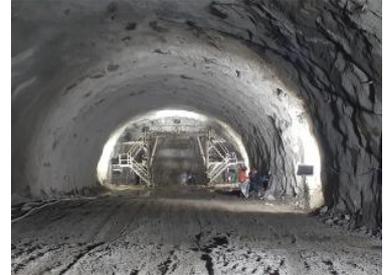
2

TUNEL HUACTAHUARU
PROGRESIVA: KM 144+820 AL 144+830
COLOCACION DE SHOTCRETE PREVENTIVO E=10 CM F'C=280 KG/CM2 EN EL TUNEL

PERSONAL UTILIZADO:
01 CAPATAZ, 03 OPERARIOS, 03 OFICIALES, 02 PEONES, 02 OPERADORES DE MAQUINA
MAQUINARIA Y EQUIPO UTILIZADO:
02 CAMIONES HORMOGONERO CARMIX, 02 ANDAMIOS METALICOS, 01 COMPRESORA DE AIRE,
HERRAMIENTAS MANUALES

-SE REALIZO EL CONTROL DE COLOCACION DE SHOTCRETE PREVENTIVO E=10 CM F'C=280 KG/CM2 EN EL TUNEL HUACTAHUARU, KM 144+820 AL 144+830.

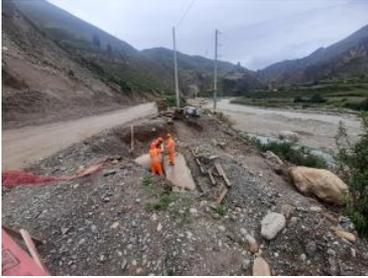
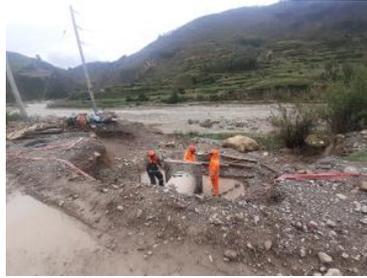
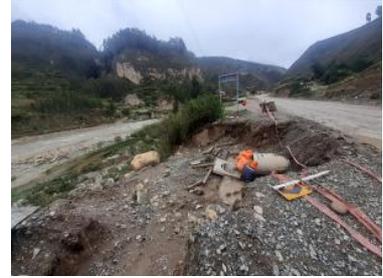
3

ALCANTARILLA TMC Ø 36"
PROGRESIVA: KM 139+958 LADO DERECHO
ENCOFRADO DE ALEROS Y CABEZAL DE SALIDA DE ALCANTARILLA TMC

PERSONAL UTILIZADO:
01 OPERARIO, 01 OFICIAL, 01 PEON
MAQUINARIAS Y EQUIPO UTILIZADO:
LISTONES DE MADERA, PANELES DE TRIPLAY FENÓLICO DE 18 MM, HERRAMIENTAS MANUALES

-SE REALIZO EL CONTROL DE ENCOFRADO DE ALEROS Y CABEZAL DE SALIDA DE ALCANTARILLA TMC Ø 36", KM 139+958 L/D.

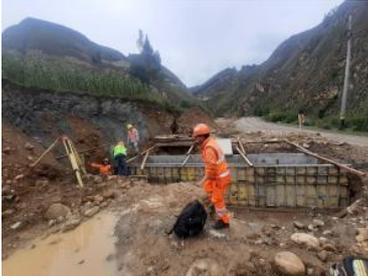
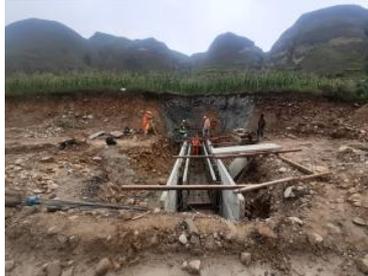
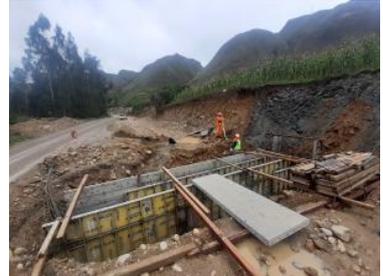
4

ALCANTARILLA MC 1X1
PROGRESIVA: KM 138+526 LADO IZQUIERDO
ENCOFRADO DE CAJA RECEPTORA Y PAREDES DE ALCANTARILLA MC

PERSONAL UTILIZADO:
01 CAPATAZ, 02 OFICIALES
MAQUINARIA Y EQUIPO UTILIZADO:
PANELES METALICOS, HERRAMIENTAS MANUALES

-SE REALIZO EL CONTROL DE ENCOFRADO DE CAJA RECEPTORA Y PAREDES DE ALCANTARILLA MC 1X1, KM 138+526 L/I.

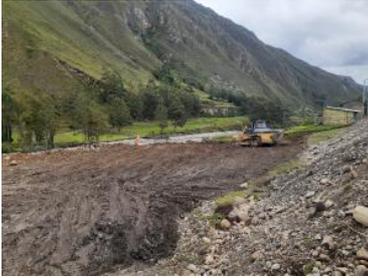
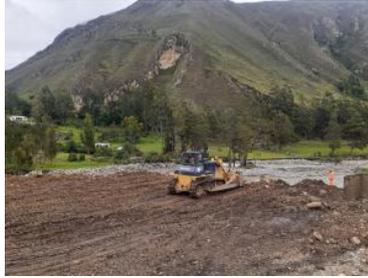
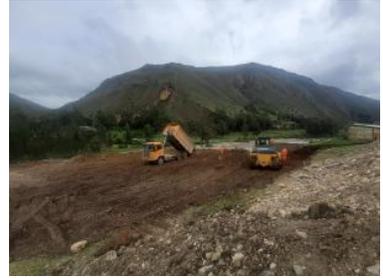
5

DME
PROGRESIVA: KM 137+775 LADO DERECHO
ACOPIO, CONFORMACION Y ACOMODO DEL MATERIAL EXCEDENTE DE CORTES DE TALUD

PERSONAL UTILIZADO:
01 CONTROLADOR, 01 OPERADOR DE MAQUINA
MAQUINARIA Y EQUIPO UTILIZADO:
01 TRACTOR ORUGA, 10 VOLQUETES

-SE REALIZO LOS CONTROLES DE ACOPIO, CONFORMACION Y ACOMODO DEL MATERIAL EXCEDENTE DE CORTES DE TALUD EN DME, KM 137+775 L/D.

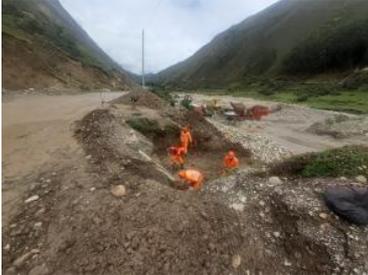
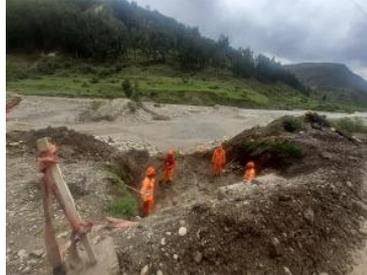
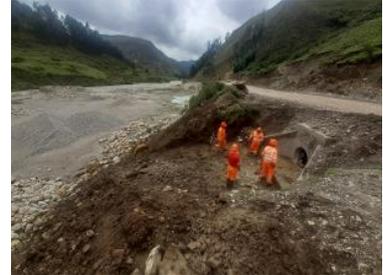
6

ALCANTARILLA TMC Ø 36"

PROGRESIVA: KM 136+798 LADO DERECHO

RELLENO Y COMPACTACION EN TERRENO NATURAL PARA CONSTRUCCION CANAL DE SALIDA DE
ALCANTARILLA TMC

01 APISONADOR TIPO CANGURO, HERRAMIENTAS MANUALES

-SE REALIZO LOS CONTROLES DEL RELLENO Y COMPACTACION EN TERRENO NATURAL PARA CONSTRUCCION CANAL DE SALIDA DE ALCANTARILLA TMC Ø 36", KM 136+798 L/D.

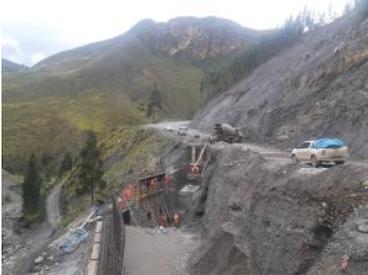
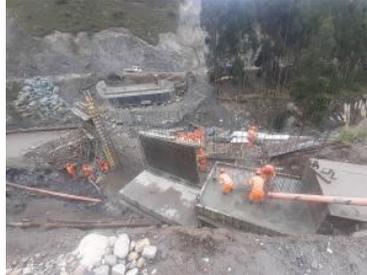
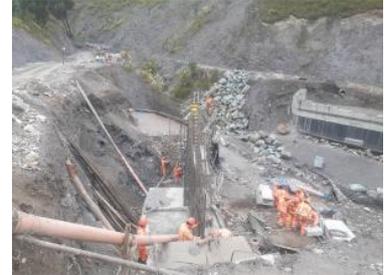
7

MURO DE CONCRETO ARMADO
PROGRESIVA: KM 104+047.97 AL KM 104+074.78 LADO IZQUIERDO
COLOCACIÓN DE CONCRETO F´C=210 KG/CM2 EN ZAPATA DE MCA PAÑO 4
ENCOFRADO DE PANTALLA DE MCA PAÑO 1

02 CAMIONES CONCRETEROS MIXER, 01 VIBRADORA DE CONCRETO, HERRAMIENTAS MANUALES

-SE REALIZO EL CONTROL DE ELABORACION DE MEZCLA DE CONCRETO Y COLOCACION DE CONCRETO F'C=210 KG/CM2 EN ZAPATA DE MCA PAÑO 4, ASI COMO CONTROL DE ENCOFRADO DE PANTALLA DE MCA PAÑO 1, KM 104+047.97 AL KM 104+074.78 L/I.

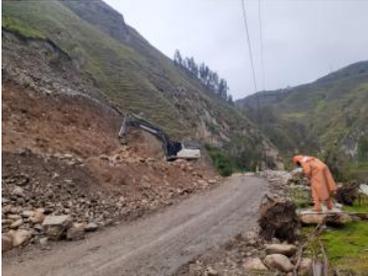
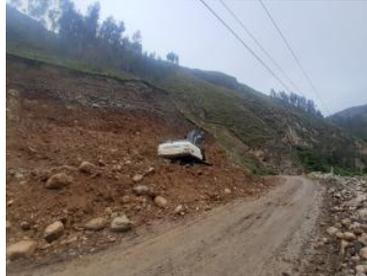
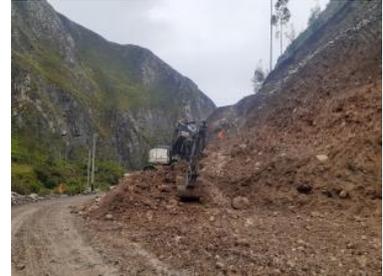
8

MOVIMIENTO DE TIERRA
PROGRESIVA: KM 141+540 AL KM 141+560 LADO IZQUIERDO
CORTE Y ELIMINACION DE MATERIAL TIERRA SUELTA DE TALUD

PERSONAL UTILIZADO:
01 CAPATAZ, 01 CONTROLADOR, 01 PEON, 02 VIGIAS, 01 OPERADOR DE MAQUINA
MAQUINARIA Y EQUIPO UTILIZADO:
01 EXCAVADORA, 05 VOLQUETES

-SE REALIZO EL CONTROL DE CORTE Y ELIMINACION DE MATERIAL TIERRA SUELTA DE TALUD LADO IZQUIERDO, KM 141+540 AL KM 141+560.
