BITACORA ELECTRÓNICA DE OBRA

Confirma Bitacora: Si	Nro Informe: 32	Fecha Informe: 09 - 03 - 2023	Nombre De La Obra: Corredor Vial: Huánuco - La Unión-Huallanca, Dv. Antamina/Emp. PE-3N (Tingo Chico) - Nuevas Flores - Llata - Antamina, Tramo III	Personal Encargado: MANUEL GODOFREDO TREJO HUERTA
---------------------------------	---------------------------	---	---	---

Panel Fotográfico de la Bitacora de Obras

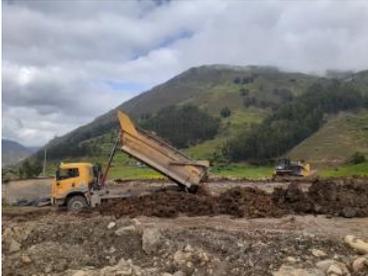
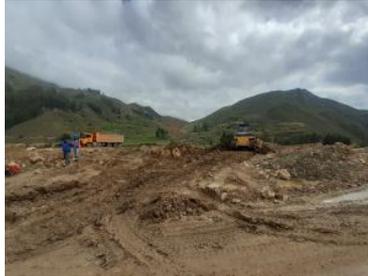
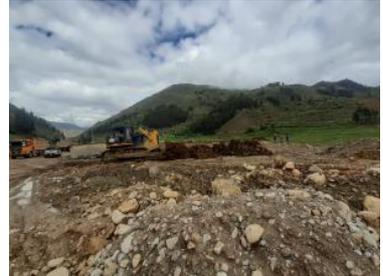
DME
PROGRESIVA: KM 134+640 LADO DERECHO
ACOPIO, CONFORMACION Y ACOMODO DEL MATERIAL EXCEDENTE DE CORTES DE TALUD

PERSONAL UTILIZADO:
01 CONTROLADOR, 01 OPERADOR DE MAQUINA
MAQUINARIA Y EQUIPO UTILIZADO:
01 TRACTOR ORUGA, 12 VOLQUETES

-SE REALIZÓ LOS CONTROLES DE ACOPIO, CONFORMACION Y ACOMODO DEL MATERIAL EXCEDENTE DE CORTES DE TALUD EN DME, KM 134+640 L/D.

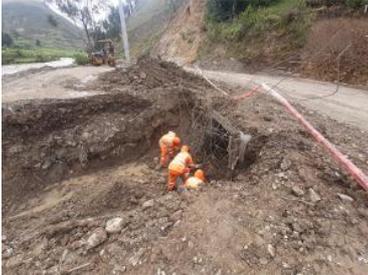
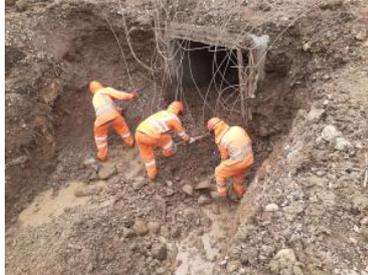
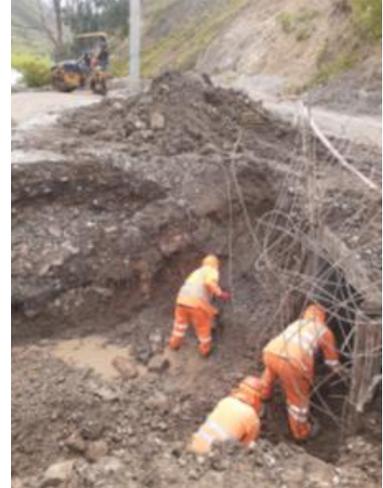
ALCANTARILLA MC 1.5X1.5
PROGRESIVA: KM 135+682 LADO DERECHO
EXCAVACION, PERFILADO Y COMPACTACION PARA CONSTRUCCION DE CANAL DE SALIDA DE
ALCANTARILLA MC

PERSONAL UTILIZADO:
01 OFICIAL, 02 PEONES, 01 OPERADOR DE MAQUINA
MAQUINARIA Y EQUIPO UTILIZADO:
01 RODILLO COMPACTADOR DE 8 TN, HERRAMIENTAS MANUALES

-SE REALIZÓ LOS CONTROLES DEL EXCAVACION, PERFILADO Y COMPACTACION PARA CONSTRUCCION DE CANAL DE SALIDA DE ALCANTARILLA MC 1.5X1.5, KM 135+682 L/D.

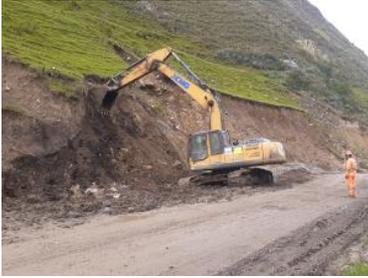
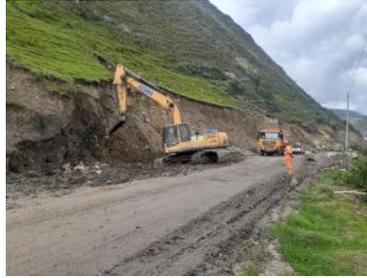
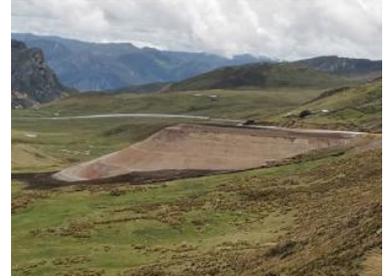
MOVIMIENTO DE TIERRA
PROGRESIVA: KM 135+780 L/I
CORTE Y ELIMINACION DE MATERIAL TIERRA SUELTA DE TALUD

PERSONAL UTILIZADO:
01 CONTROLADOR
MAQUINARIA Y EQUIPO UTILIZADO:
01 EXCAVADORA, 03 VOLQUETES

-SE REALIZÓ EL CONTROL DE CORTE Y ELIMINACION DE MATERIAL TIERRA SUELTA DE TALUD LADO IZQUIERDO, KM 135+780.

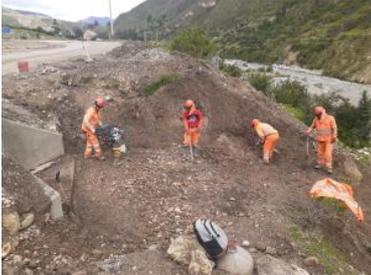
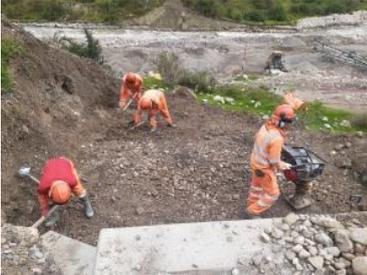
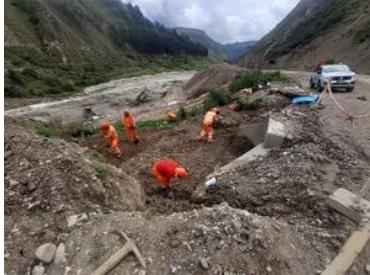
ALCANTARILLA TMC Ø 36"
PROGRESIVA: KM 136+240 LADO DERECHO
EXCAVACION, PERFILADO Y COMPACTACION PARA CONSTRUCCION DE CANAL DE SALIDA DE ALCANTARILLA TMC

PERSONAL UTILIZADO
01 OPERARIO, 02 OFICIALES, 03 PEONES
MAQUINARIA Y EQUIPO UTILIZADO:
01 APISONADOR TIPO CANGURO, HERRAMIENTAS MANUALES

-SE REALIZÓ LOS CONTROLES DEL EXCAVACION, PERFILADO Y COMPACTACION PARA CONSTRUCCION DE CANAL DE SALIDA DE ALCANTARILLA TMC Ø 36", KM 136+240 L/D.

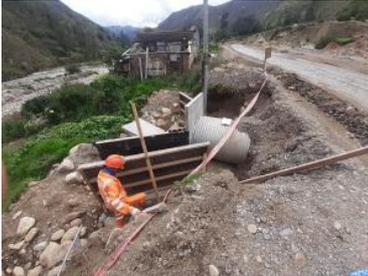
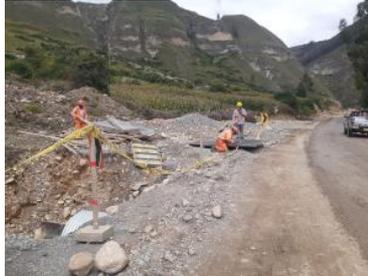
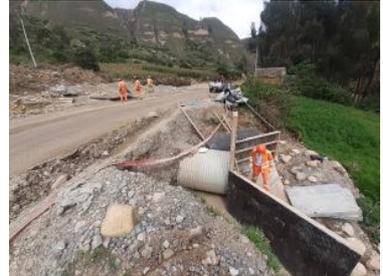
ALCANTARILLA TMC Ø 48"
PROGRESIVA: KM 138+358 LADO DERECHO
ENCOFRADO DE CABEZAL Y ALEROS DE SALIDA DE ALCANTARILLA TMC

PERSONAL UTILIZADO:
01 CAPATAZ, 03 OFICIALES
MAQUINARIA Y EQUIPO UTILIZADO:
PANELES DE TRIPLAY FENÓLICO DE 18 MM, HERRAMIENTAS MANUALES

-SE REALIZÓ LOS CONTROLES DE ENCOFRADO DE CABEZAL Y ALEROS DE SALIDA DE ALCANTARILLA TMC Ø 48", KM 138+358 L/D.

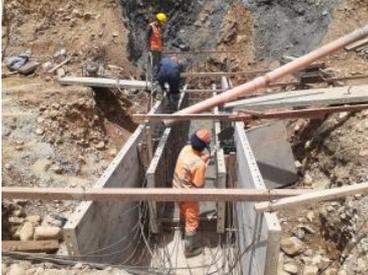
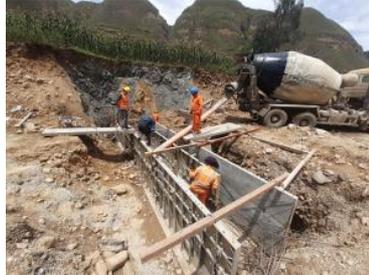
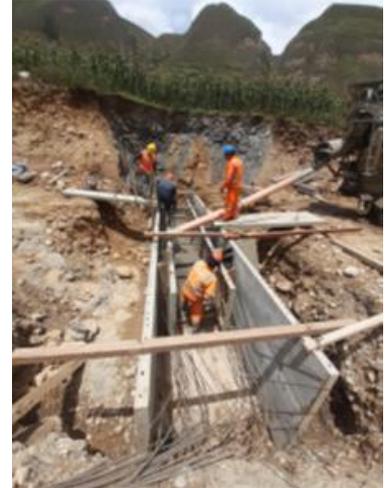
ALCANTARILLA MC 1X1

PROGRESIVA: KM 138+526 LADO IZQUIERDO

COLOCACIÓN DE CONCRETO F'C=210 KG/CM2 (6 M3), PARA LOSA INFERIOR Y PAREDES AMBOS
LADOS DE ALCANTARILLA MC

01 CAMION CONCRETERO MIXER, 01 VIBRADOR DE CONCRETO

-SE REALIZÓ EL CONTROL DE ELABORACIÓN DE MEZCLA DE CONCRETO Y COLOCACIÓN DE CONCRETO F' C=210 KG/CM2 (6 M3), PARA LOSA INFERIOR Y PAREDES AMBOS LADOS DE ALCANTARILLA MC 1X1, KM 138+526 L/I.

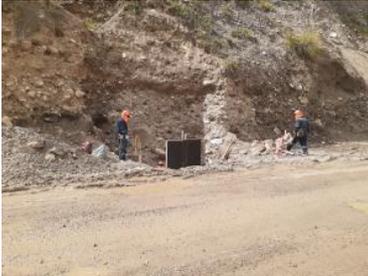
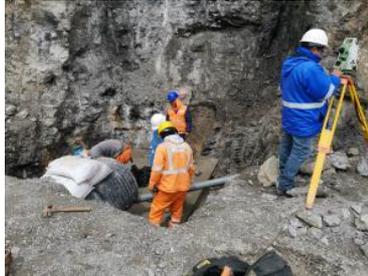
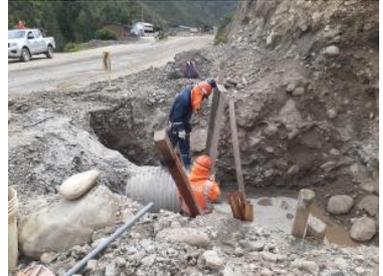
ALCANTARILLA TMC Ø 36"
PROGRESIVA: KM 139+958 LADO IZQUIERDO
ENCOFRADO DE CAJA COLECTORA DE ALCANTARILLA TMC

PERSONAL UTILIZADO:
01 OPERARIO, 02 OFICIALES, 02 PEONES
MAQUINARIA Y EQUIPO UTILIZADO:
PLANCHAS METALICAS, PLANCHAS DE TRIPLAY FENÓLICO DE 18 MM, HERRAMIENTAS MANUALES

-SE REALIZÓ LOS CONTROLES DE ENCOFRADO DE CAJA COLECTORA DE ALCANTARILLA TMC Ø 36", KM 139+958 L/I.

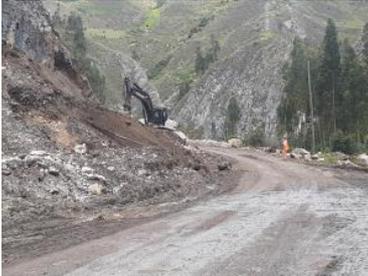
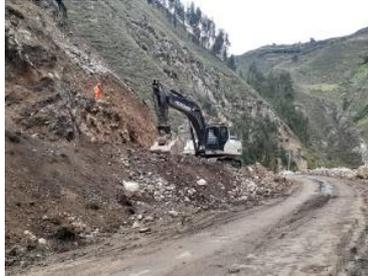
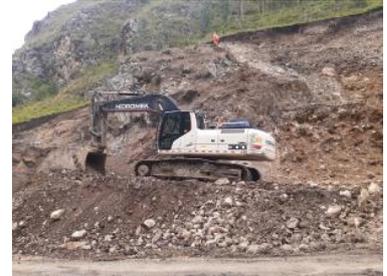
MOVIMIENTO DE TIERRA
PROGRESIVA: KM 141+500 LADO IQUIERDO
CORTE Y ELIMINACION DE MATERIAL TIERRA SUELTA DE TALUD

PERSONAL UTILIZADO:
01 CONTROLADOR, 02 VIGIAS, 01 OPERADOR DE MAQUINA
MAQUINARIA Y EQUIPO UTILIZADO:
01 EXCAVADORA, 04 VOLQUETES

-SE REALIZÓ EL CONTROL DE CORTE Y ELIMINACION DE MATERIAL TIERRA SUELTA DE TALUD LADO IZQUIERDO, KM 141+500.

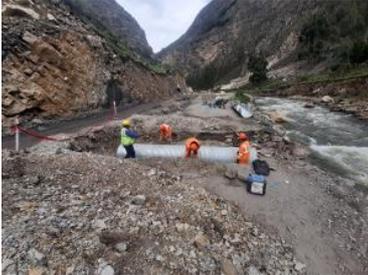
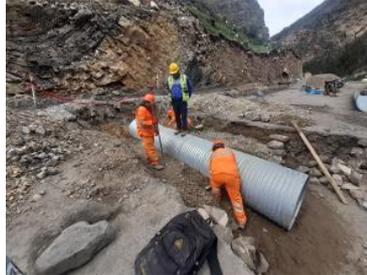
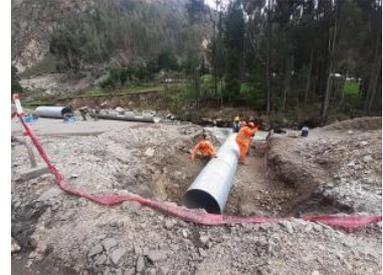
ALCANTARILLA TMC Ø 36"

PROGRESIVA: KM 147+510 LADO DERECHO

RELLENO Y COMPACTACION CON MATERIAL SELECCIONADO EN AMBOS LADOS DE LA
ALCANTARILLA TMC

01 APISONADORES TIPO CANGURO, HERRAMIENTAS MANUALES

-SE REALIZÓ LOS CONTROLES DEL RELLENO Y COMPACTACION CON MATERIAL SELECCIONADO EN AMBOS LADOS DE LA ALCANTARILLA TMC Ø 36", KM 147+510 L/D.

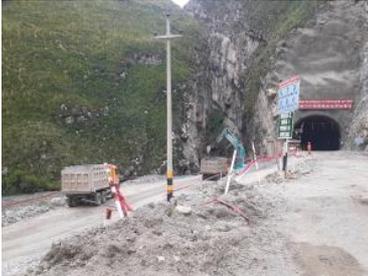
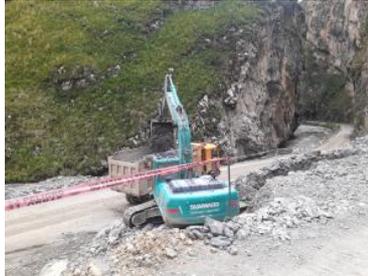
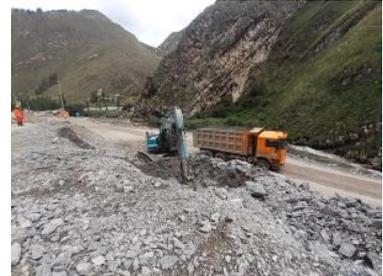
TUNEL HUACTAHUANCA
PROGRESIVA: KM 145+010
ELIMINACION DE MATERIAL ROCA SUELTA PROVENIENTE DE VOLADURAS EN TUNEL

PERSONAL UTILIZADO:
01 CONTROLADOR, 01 OPERADOR DE MAQUINA
MAQUINARIA Y EQUIPO UTILIZADO:
01 EXCAVADORA, 02 VOLQUETES

-SE REALIZÓ EL CONTROL DE ELIMINACION DE MATERIAL ROCA SUELTA PROVENIENTE DE VOLADURAS EN TUNEL HUACTAHUANCA, KM 145+010.

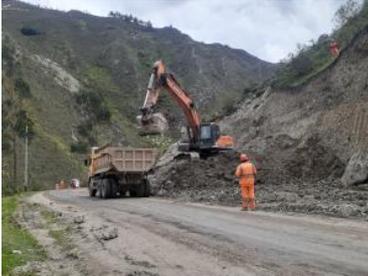
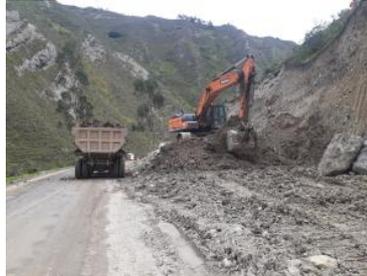
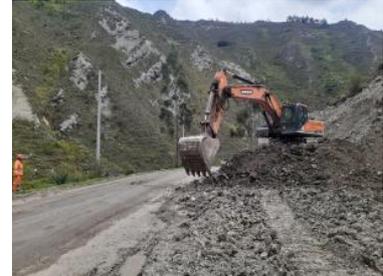
MOVIMIENTO DE TIERRA
PROGRESIVA: KM 142+640 LADO IZQUIERDO
CORTE Y ELIMINACION DE MATERIAL TIERRA SUELTA DE TALUD

PERSONAL UTILIZADO:
01 CAPATAZ, 01 CONTROLADOR, 01 PEON, 02 VOGIAS, 01 OPERADOR DE MAQUINA
MAQUINARIA Y EQUIPO UTILIZADO:
01 EXCAVADORA, 03 VOLQUETES

-SE REALIZÓ EL CONTROL DE CORTE Y ELIMINACION DE MATERIAL TIERRA SUELTA DE TALUD LADO IZQUIERDO, KM 142+640.

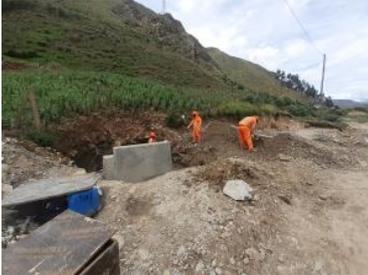
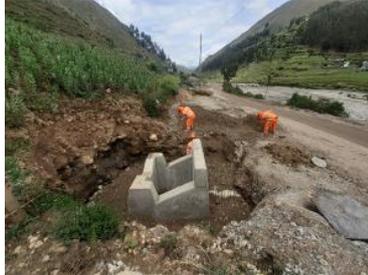
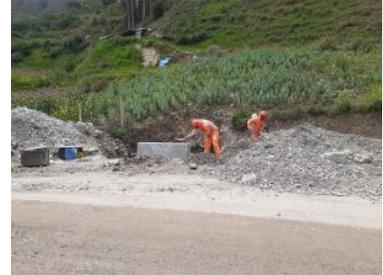
ALCANTARILLA TMC Ø 36"
PROGRESIVA: KM 135+019 LADO IZQUIERDO
RELLENO Y COMPACTACION CON MATERIAL SELECCIONADO EN LA PARTE EXTERNA DE LA CAJA
RECEPTORA DE LA ALCANTARILLA TMC

PERSONAL UTILIZADO:
01 OFICIAL, 02 PEONES
MAQUINARIA Y EQUIPO UTILIZADO:
01 APISONADOR TIPO CANGURO, HERRAMIENTAS MANUALES

-SE REALIZÓ LOS CONTROLES DEL RELLENO Y COMPACTACION CON MATERIAL SELECCIONADO EN LA PARTE EXTERNA DE LA CAJA RECEPTORA DE LA ALCANTARILLA TMC Ø 36", KM 135+019 L/I.
