## BITACORA ELECTRÓNICA DE OBRA

| <b>Confirma Bitacora:</b><br>Si | <b>Nro Informe:</b><br>50 | <b>Fecha Informe:</b><br>3 0 -<br>0 3 -<br>2023 | <b>Nombre De La Obra:</b><br>Corredor Vial: Huánuco - La Unión-Huallanca, Dv. Antamina/Emp. PE-3N (Tingo Chico) - Nuevas Flores - Llata - Antamina, Tramo III | <b>Personal Encargado:</b><br>MANUEL GODOFREDO TREJO HUERTA |

## Panel Fotográfico de la Bitacora de Obras

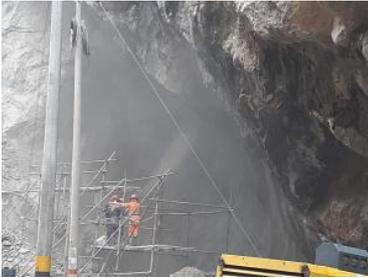
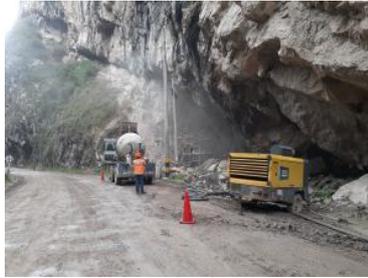
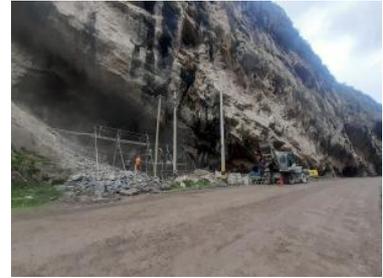
TUNEL HUACTAHUANCA  
PROGRESIVA: KM 144+860  
COLOCACIÓN DE CONCRETO F'C=280 KG/CM2 SHOTCRETE EN TALUD LATERAL EXTERNO LADO  
DERECHO DE TUNEL HUACTAHUANCA

PERSONAL UTILIZADO:  
06 OPERARIOS, 01 OPERADOR DE MAQUINARIA  
MAQUINARIA Y EQUIPO UTILIZADO:  
01 ANDAMIO METALICO, 02 CAMIONES HORMIGONEROS CARMIX, 01 COMPRESORA, ARNES DE  
SEGURIDAD Y LINEA DE VIDA

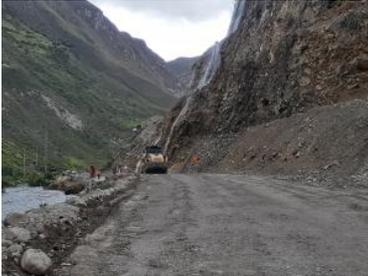
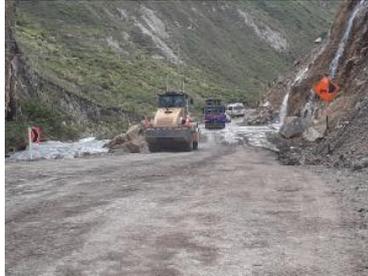
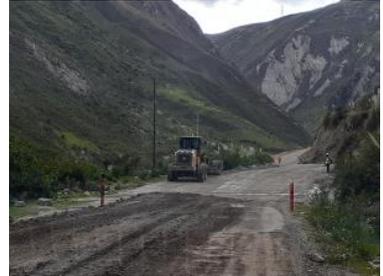
MANTENIMIENTO DE VIA  
PROGRESIVA: KM 144+220 A KM 144+390  
MANTENIMIENTO DE VIA DE CARRETERA EXISTENTE, AMBOS LADOS DE PLATAFORMA

PERSONAL UTILIZADO:  
01 CAPATAZ, 02 PEONES, 02 VIGIAS, 02 OPERADORES DE MAQUINARIA  
MAQUINARIA Y EQUIPO UTILIZADO:  
01 RODILLO COMPACTADOR DE 15 TN, HERRAMIENTAS MANUALES, 01 MOTONIVELADORA

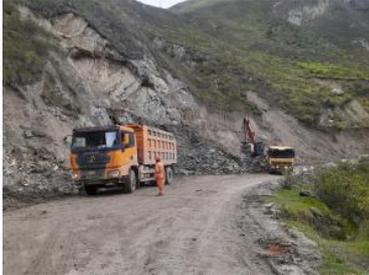
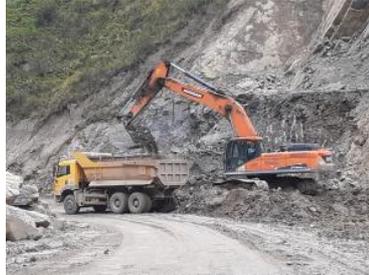
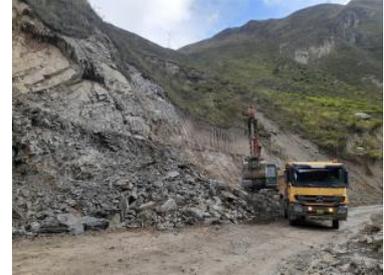
MOVIMIENTO DE TIERRA  
PROGRESIVA: KM 142+760 LADO IZQUIERDO  
CORTE Y ELIMINACION DE MATERIAL ROCA SUELTA PROVENIENTE DE VOLADURA DE TALUD  
LADO IZQUIERDO

PERSONAL UTILIZADO:  
01 CAPATAZ, 01 CONTROLADOR, 02 VIGIAS, 01 OPERADOR DE MAQUINARIA  
MAQUINARIA Y EQUIPO UTILIZADO:  
01 EXCAVADORA, 06 VOLQUETES

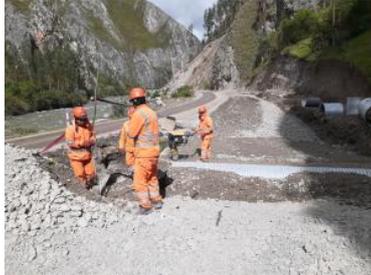
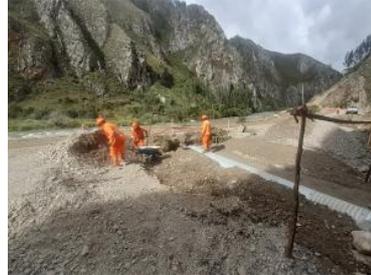
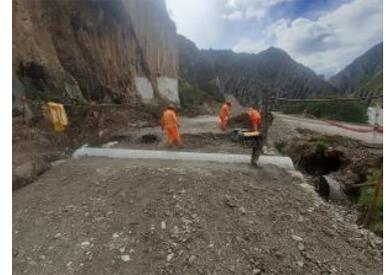
ALCANTARILLA TMC Ø 36"  
PROGRESIVA: KM 141+684 LADO IZQUIERDO  
RELLENO Y COMPACTACION CON MATERIAL SELECCIONADO EN AMBOS LADOS DE LA  
ALCANTARILLA TMC Ø 36"

PERSONAL UTILIZADO:  
01 OPERARIO, 01 OFICIAL, 02 PEONES  
MAQUINARIA Y EQUIPO UTILIZADO:  
01 APISONADOR TIPO CANGURO, HERRAMIENTAS MANUALES

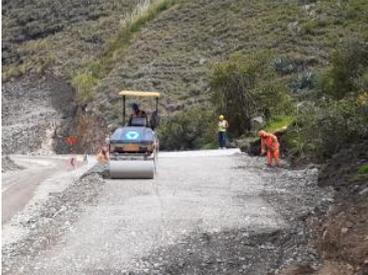
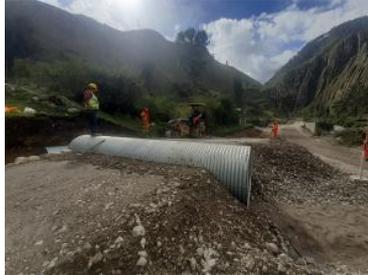
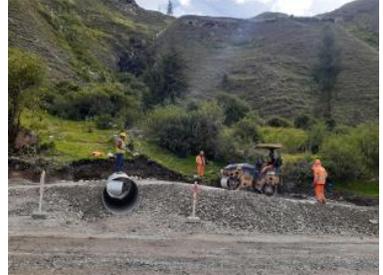
ALCANTARILLA TMC Ø 48"

PROGRESIVA: KM 141+054 LADO IZQUIERDO

RELLENO Y COMPACTACION CON MATERIAL SELECCIONADO EN AMBOS LADOS DE LA  
ALCANTARILLA TMC Ø 48"

01 RODILLO COMPACTADOR DE 8 TN, HERRAMIENTAS MANUALES

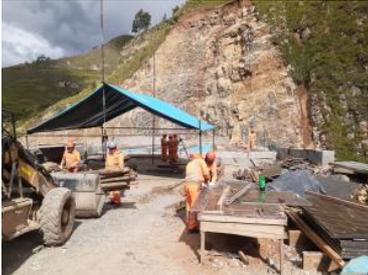
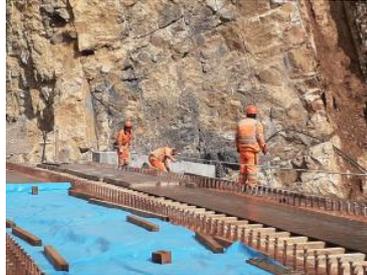
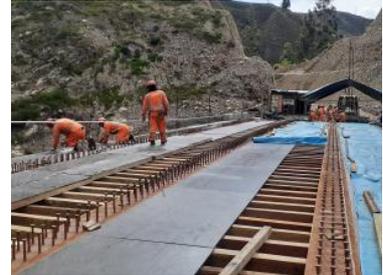
PUENTE CHARAN  
PROGRESIVA: KM 140+685.27  
ENCOFRADO DE VEREDA LADO IZQUIERDO DE PUENTE CHARAN

PERSONAL UTILIZADO:  
01 CAPATAZ, 03 OPERARIOS, 02 OFICIALES, 02 PEONES  
MAQUINARIA Y EQUIPO UTILIZADO:  
PLANCHAS DE TRIPLAY FENÓLICO DE 18 MM, LISTONES DE MADERA, HERRAMIENTAS MANUALES, ARNES DE SEGURIDAD Y LINEA DE VIDA

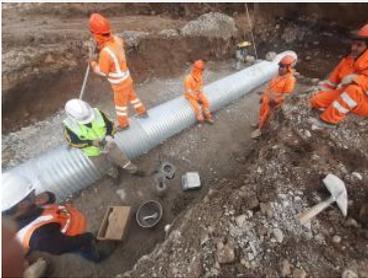
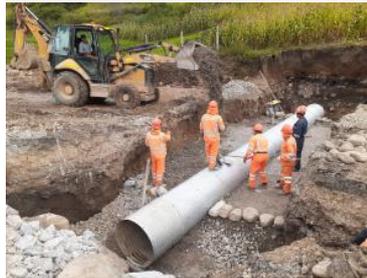
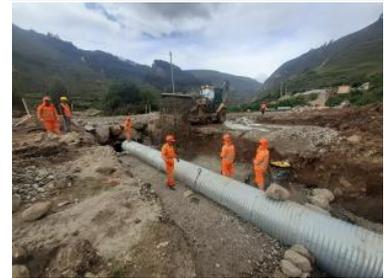
ALCANTARILLA TMC Ø 48"

PROGRESIVA: KM 140+420 LADO IZQUIERDO

RELLENO Y COMPACTACION ESTRUCTURAL CON MATERIAL SELECCIONADO EN AMBOS LADOS DE LA ALCANTARILLA

ENSAYO DE DENSIDAD DE CAMPO-CONO DE ARENA EN ALCANTARILLA TMC Ø 48"

01 RETROEXCAVADORA, 01 APISONADOR TIPO CANGURO, HERRAMIENTAS MANUALES, 01 CONO DE ARENA MATALICO, 01 FRASCO CON AREANA, 01 SACO DE ARENA, 01 BALANZA ELECTRONICA, 01 ESPATULA, 01 COMBA, 01 MARTILLO, 01 ESTACA DE FIERRO, 02 BROCHAS DE 4", 01 ZARANDA METALICA

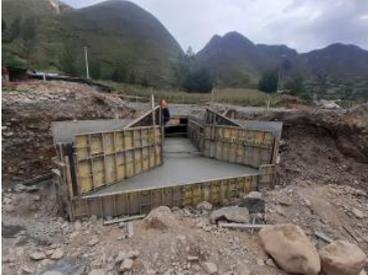
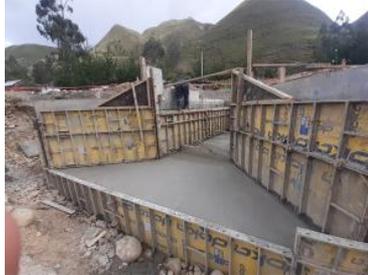
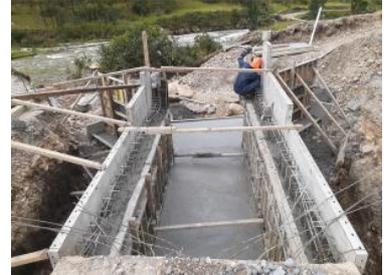
ALCANTARILLA MC 2X1.5

PROGRESIVA: KM 138+133.02 LADO DERECHO

COLOCACIÓN DE CONCRETO F'C=210 KG/CM2 (8 M3) EN ALEROS, LOSA DE CABEZAL Y PAREDES DE MARCO DE SALIDA DE ALCANTARILLA MC 2X1.5

01 CAMION HORMIGONERO CARMIX, 01 VIBRADOR DE CONCRETO, HERRAMIENTAS MANUALES

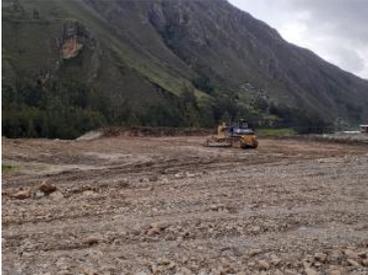
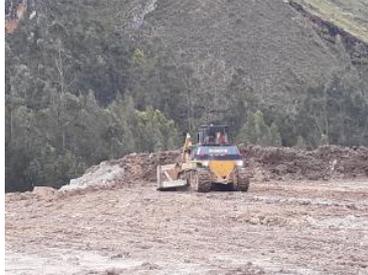
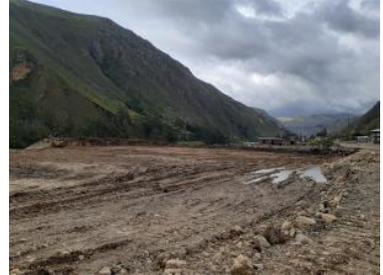
DME  
PROGRESIVA: KM 137+900 LADO DERECHO  
ACOPIO, CONFORMACION Y ACOMODO DEL MATERIAL EXCEDENTE DE CORTES DE TALUD EN  
DME

PERSONAL UTILIZADO:  
01 OPERADOR DE MAQUINARIA  
MAQUINARIA Y EQUIPO UTILIZADO:  
01 TRACTOR ORUGA, 06 VOLQUETES

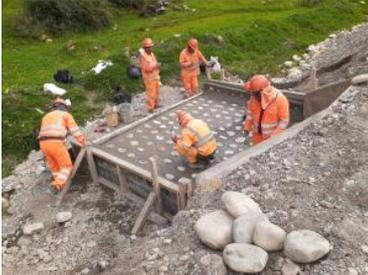
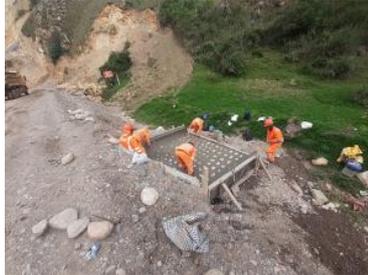
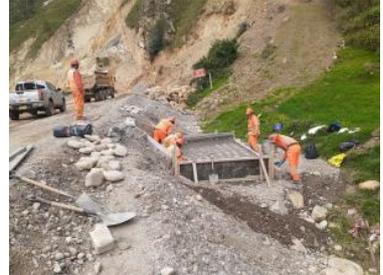
ALCANTARILLA TMC Ø 36"

PROGRESIVA: KM 133+020 LADO IZQUIERDO

COLOCACIÓN DE CONCRETO F´C=175 KG/CM2 (2.5 M3) EN REVESTIMIENTO DE PIEDRA  
EMBOQUILLADA e=0.15 M DE CANAL DE ENTRADA DE ALCANTARILLA TMC Ø 36"

01 CAMION HORMIGONERO CARMIX, HERRAMIENTAS MANUALES

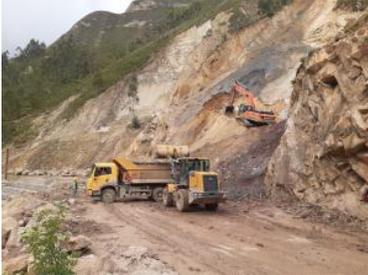
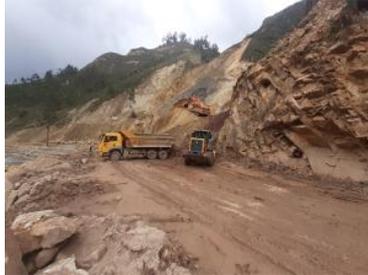
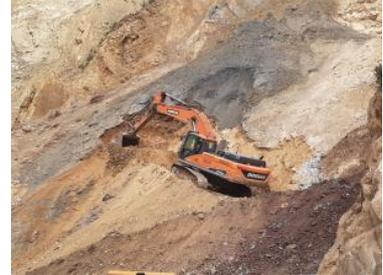
MOVIMIENTO DE TIERRA  
PROGRESIVA: KM 132+910 LADO IZQUIERDA  
CORTE Y ELIMINACION DE MATERIAL TIERRA SUELTA DE TALUD LADO IZQUIERDO ALTURA 7 M  
APROXIMADAMENTE

PERSONAL UTILIZADO:  
01 CAPATAZ, 01 CONTROLADOR, 02 VIGIAS, 02 OPERADORES DE MAQUINARIA  
MAQUINARIA Y EQUIPO UTILIZADO:  
01 EXCAVADORA, 01 CARGADOR FRONTAL, 04 VOLQUETES
