BITACORA ELECTRÓNICA DE OBRA

Confirma Bitacora: Si	Nro Informe: 69	Fecha Informe: 24 - 04 - 2023	Nombre De La Obra: Corredor Vial: Huánuco - La Unión-Huallanca, Dv. Antamina/Emp. PE-3N (Tingo Chico) - Nuevas Flores - Llata - Antamina, Tramo III	Personal Encargado: MANUEL GODOFREDO TREJO HUERTA
---------------------------------	---------------------------	---	---	---

Panel Fotográfico de la Bitacora de Obras

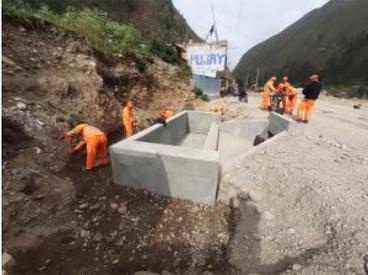
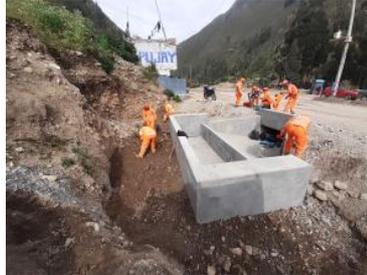
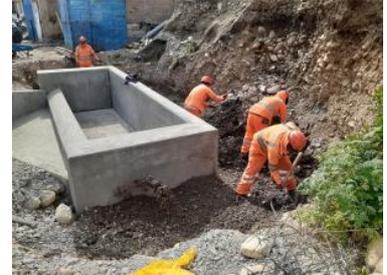
1

ALCANTARILLA MC 0.70x1.40

PROGRESIVA: KM 132+264.70 LADO IZQUIERDO

RELLENO Y COMPACTACION ESTRUCTURAL CON MATERIAL SELECCIONADO DE CAJA
DISIPADORA DE INGRESO DE ALCANTARILLA MC

12. INCIDENTES
HOY NO SE REGISTRARON INCIDENTES EN OBRA
 13. OTROS
INSPECCIÓN DE LOS TRABAJOS EN CAMPO
-SE REALIZÓ EL CONTROL DE RELLENO Y COMPACTACION ESTRUCTURAL CON MATERIAL SELECCIONADO DE CAJA DISIPADORA DE INGRESO LADO IZQUIERDO DE ALCANTARILLA MC 0.70x1.40, KM 132+264.70

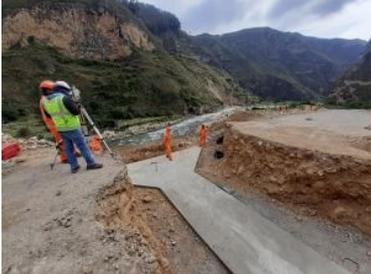
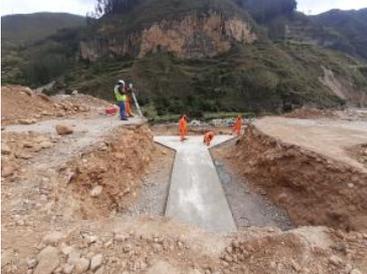
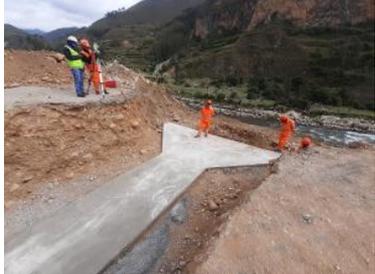
2

ALCANTARILLA MC 1X1
PROGRESIVA: KM 139+681 LADO DERECHO
COLOCACION Y UBICACIÓN DE PUNTOS DE REPLANTEO EN ALCANTARILLA MC

-SE REALIZÓ EL CONTROL DE COLOCACION Y UBICACIÓN DE PUNTOS DE REPLANTEO EN ALCANTARILLA MC 1X1, KM 139+681 L/D.
-SE REALIZÓ EL CONTROL DE EXCAVACION Y PERFILADO DE LOSA DE APROXIMACION DE ESTRIBO LADO DERECHO, ASI COMO CONTROL DE ARMADO DE ESTRUCTURA DE FIERRO DE LOSA DE APROXIMACION ESTRIBO LADO IZQUIERDO DE PUENTE CHARAN, KM 140+685.27
-SE REALIZÓ EL CONTROL DE ENCOFRADO DE CAJA COLECTORA DE ALCANTARILLA TMC Ø 48", KM 141+054 L/I.
-SE REALIZO EL CONTROL DE SOLAQUEADO DE PAREDES DE MARCO DE ALCANTARILLA MC 1X1, KM 138+526 L/D,
-SE REALIZÓ EL CONTROL DE RELLENO Y COMPACTACION ESTRUCTURAL CON MATERIAL SELECCIONADO EN ALCANTARILLA TMC Ø 48", KM 119+860 L/D
-SE REALIZÓ LOS CONTROLES DE MEJORAMIENTO DE SUELO DE PLATAFORMA DE VIA: EXCAVACION PROFUNDIDAD DE 80 CM Y ELIMINACION DE MATERIAL TIERRA SUELTA, KM 118+570 A KM 118+650 L/D
-SE REALIZO EL CONTROL DE ENCOFRADO DE SOLADO DE MURO DE CONCRETO ARMADO, KM 112+325 A KM 112+385 L/I.

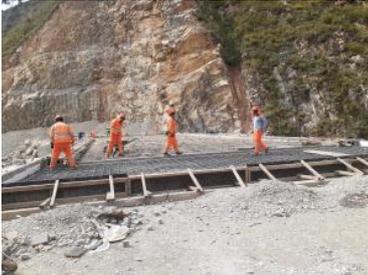
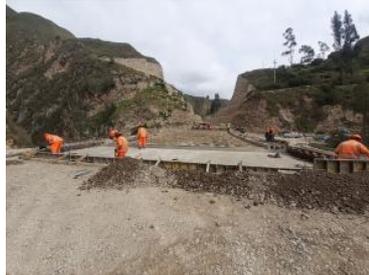
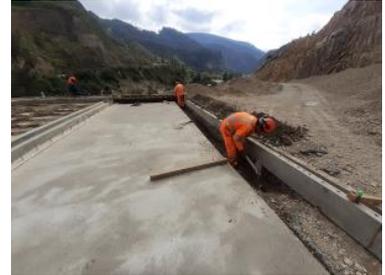
3

PUENTE CHARAN
PROGRESIVA: KM 140+685.27
EXCAVACION Y PERFILADO DE LOSA DE APROXIMACION DE ESTRIBO LADO DERECHO DE
PUENTE
ARMADO DE ESTRUCTURA DE FIERRO DE LOSA DE APROXIMACION ESTRIBO LADO IZQUIERDO
DE PUENTE CHARAN

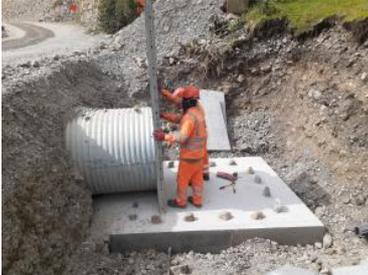
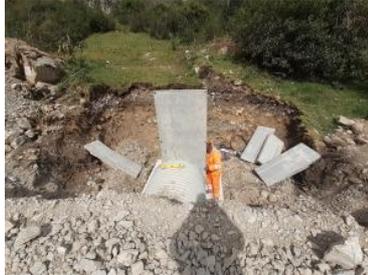
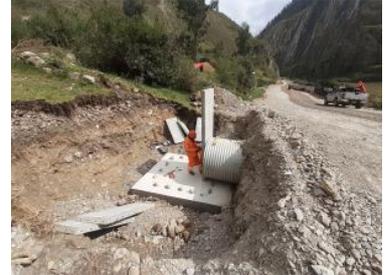
4

ALCANTARILLA TMC Ø 48"
PROGRESIVA: KM 141+054 LADO IZQUIERDO
ENCOFRADO DE CAJA COLECTORA DE ALCANTARILLA TMC

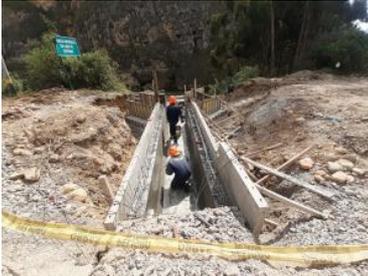
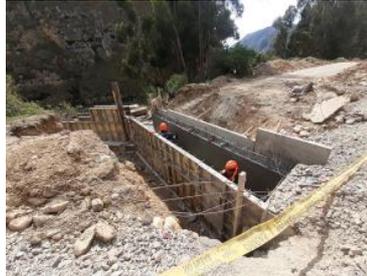
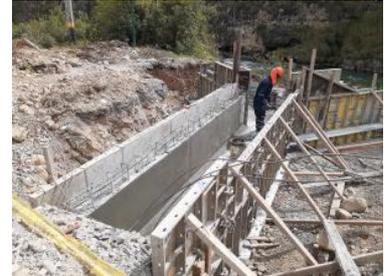
5

ALCANTARILLA MC 1X1
PROGRESIVA: KM 138+526 LADO DERECHO
SOLAQUEADO DE PAREDES DE MARCO DE ALCANTARILLA MC

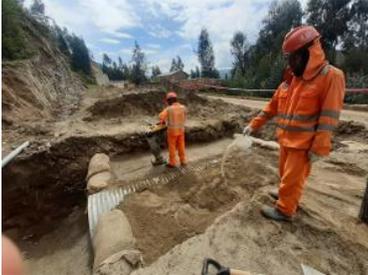
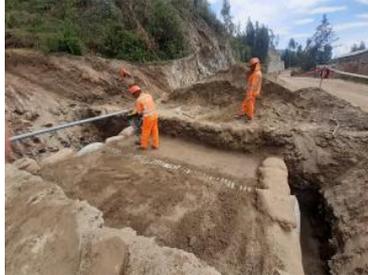
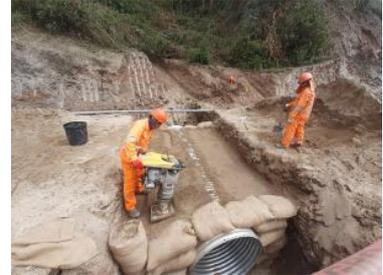
6

ALCANTARILLA TMC Ø 48"

PROGRESIVA: KM 119+860 LADO DERECHO

RELLENO Y COMPACTACION ESTRUCTURAL CON MATERIAL SELECCIONADO EN ALCANTARILLA
TMC

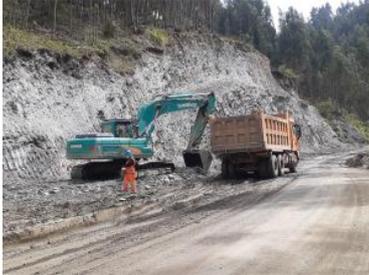
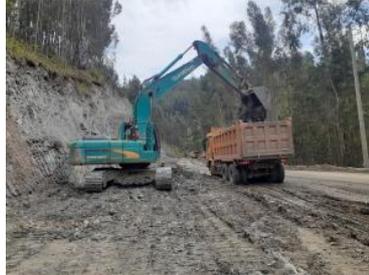
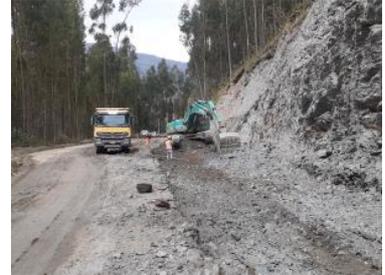
7

MEJORAMIENTO DE SUELO
KM 118+570 A KM 118+650 LADO DERECHO
MEJORAMIENTO DE SUELO DE PLATAFORMA DE VIA: EXCAVACION PROFUNDIDAD DE 80 CM Y
ELIMINACION DE MATERIAL TIERRA SUELTA

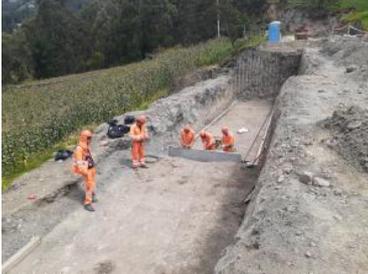
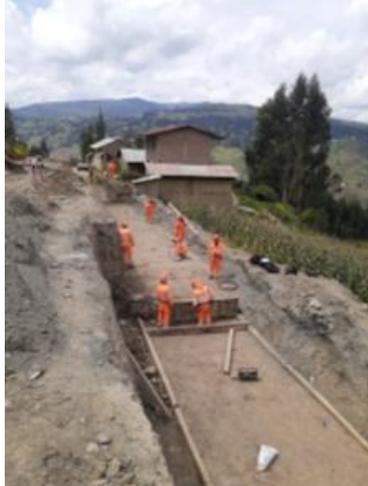
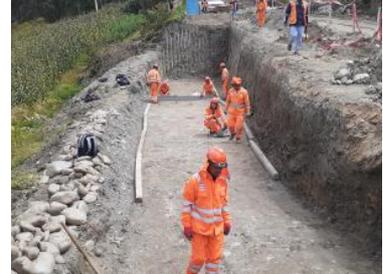
8

MURO DE CONCRETO ARMADO
PROGRESIVA: KM 112+325 A KM 112+385 LADO IZQUIERDO
ENCOFRADO DE SOLADO DE MURO DE CONCRETO ARMADO

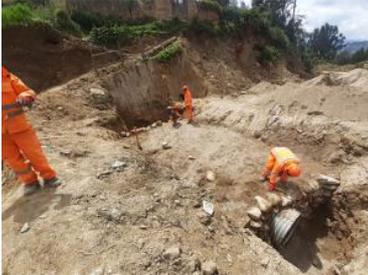
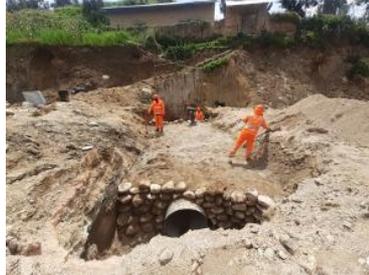
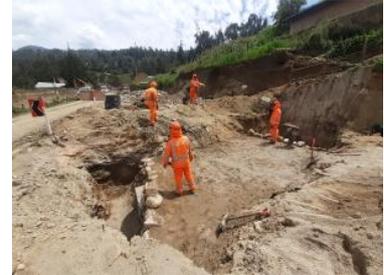
9

ALCANTARILLA TMC Ø 36"

PROGRESIVA: KM 112+240 LADO DERECHO

RELLENO Y COMPACTACION ESTRUCTURAL CON MATERIAL SELECCIONADO EN ALCANTARILLA
TMC

-SE REALIZO EL CONTROL DE RELLENO Y COMPACTACION ESTRUCTURAL CON MATERIAL SELECCIONADO EN ALCANTARILLA TMC Ø 36", KM 112+240 L/D.
-SE REALIZO EL CONTROL DE PERFILADO, EXCAVACION Y COMPACTACION DE SECCION DE CUNETAS, KM 108+870 A KM 108+910 L/D
-SE REALIZO EL CONTROL DE PERFILADO, EXCAVACION DE ROCA DURA Y COMPACTACION DE SECCION DE CUNETAS, ASI COMO CONTROL DE ENCOFRADO DE CUNETAS, KM 108+710 A KM 108+780 L/D

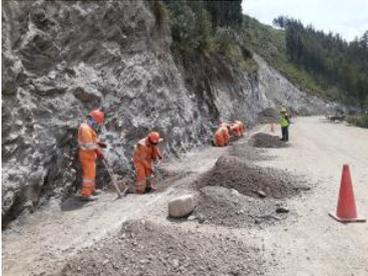
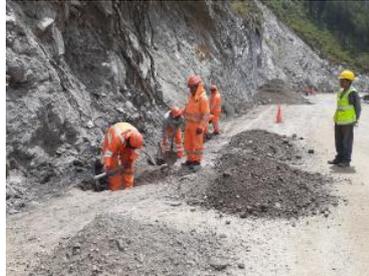
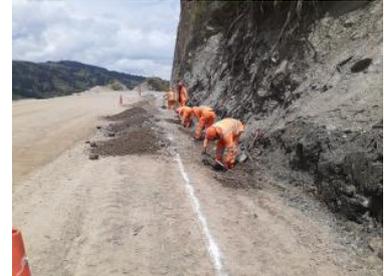
10

CUNETETA
PROGRESIVA: KM 108+870 A KM 108+910 LADO DERECHO
PERFILADO, EXCAVACION Y COMPACTACION DE SECCION DE CUNETETA

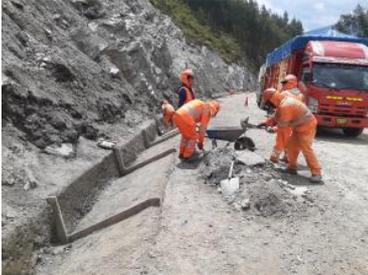
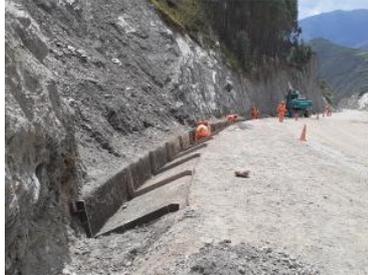
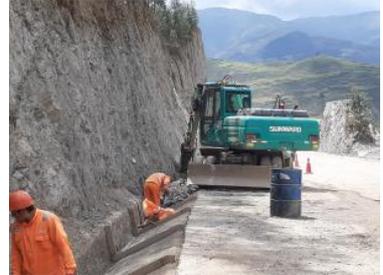
11

CUNETA
PROGRESIVA: KM 108+710 A KM 108+780 LADO DERECHO
PERFILADO, EXCAVACION DE ROCA DURA Y COMPACTACION DE SECCION DE CUNETA
ENCOFRADO DE CUNETA
