BITACORA ELECTRÓNICA DE OBRA

| Confirma Bitacora: | Nro Informe: | Fecha Informe: | Nombre De La Obra: | Personal Encargado: |
|---|--|---|--|---|
| Si | N 0 082 - 2023- MTC/ 20.9/ MJQY | 24 - 05 - 2023 | Corredor Vial: Huánuco - La Unión- Huallanca, Dv. Antamina/Emp. PE- 3N (Tingo Chico) - Nuevas Flores - Llata - Antamina, Tramo II | MICHAEL JESUS QUISPE YAURI. |

OBRA: MEJORAMIENTO, CONSERVACIÓN POR NIVELES DE SERVICIO Y OPERACIÓN DEL CORREDOR VIAL: HUANUCO – LA UNIÓN – HUALLANCA – DV. ANTAMINA/ EMP. PE-3N (TINGO CHICO) – NUEVAS FLORES – LLATA – ANTAMINA, TRAMO II.

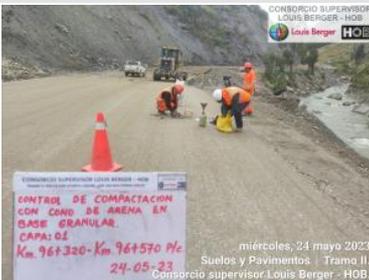
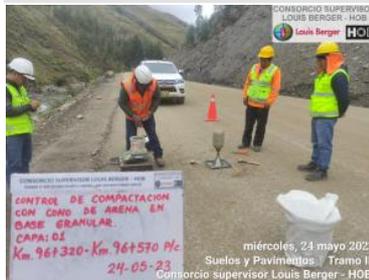
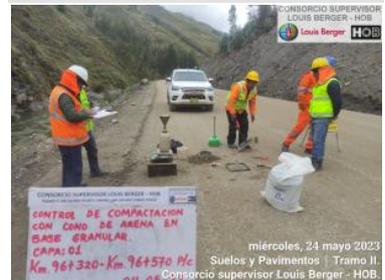
PROGRESIVA: KM 96+320 AL KM 96+570

ENSAYO DE DENSIDAD DE CAMPO – CONO DE ARENA

MEJORAMIENTO DEL SUELO A NIVEL DE SUB RASANTE

ENSAYO DE DENSIDAD Y PESO ESPECÍFICO DEL SUELO CON EL MÉTODO DE CONO Y ARENA

SE REALIZA EL ENSAYO DE DENSIDAD DE CAMPO (CONO DE ARENA) EN EL RELLENO ESTRUCTURAL DEL MURO

EL ENSAYO PERMITE CALCULAR IN SITU EL VALOR DE LA DENSIDAD NATURAL DE LOS SUELOS, ESPECIALMENTE EN SUELOS SIN COHESIÓN, ARENAS Y GRAVAS

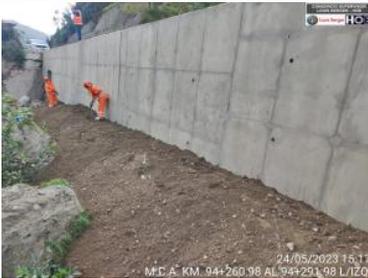
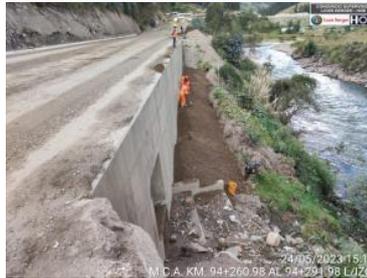
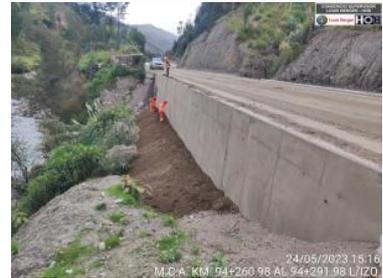
PROGRESIVA: KM 94+260, KM 94+291

RELLENO DE MUROS

RELLENO DE MATERIAL ESTRUCTURAL POR CAPAS

RELLENO DE MATERIAL ESTRUCTURAL DE CANTERA

EL ENSAYO DE DENSIDAD DE CAMPO (CONO DE ARENA) MURO DE CONTENCIÓN

COLOCACIÓN DE RELLENO COMPACTADO POR CAPAS CADA 0.20 M EN LADO DERECHO DE LA VÍA, VERIFICADO POR TOPOGRAFÍA Y LABORATORIO DE SUELOS DE SUPERVISIÓN

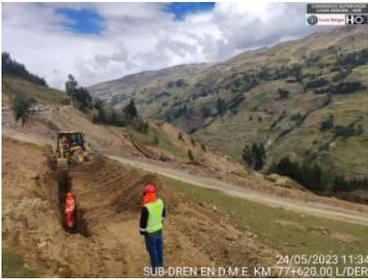
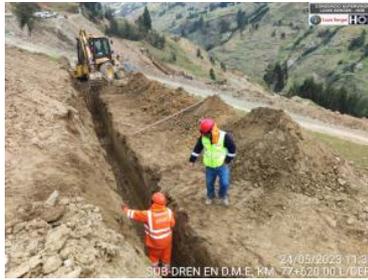
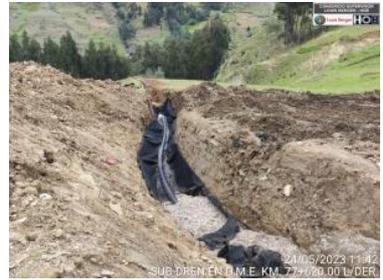
PROGRESIVA: KM 77+620

MEJORAMIENTO DE SUELOS

CONSTRUCCIÓN DE SUB DREN

SE REALIZA TRABAJOS DE COLOCACIÓN DE MATERIALES DEL SUB-DREN SECUNDARIOS N 02 Y SE INICIA LOS TRABAJOS DE EXCAVACIÓN DEL SUB-DREN SECUNDARIO N 03 DEL SUB-DREN EN D.M.E KM. 77+620.00 L DER.

LOS SUBDRENES CONSISTEN EN UNA RED COLECTORA DE TUBERÍAS PERFORADAS O RANURADAS, ALOJADAS EN ZANJAS PARA PERMITIR RECOLECTAR EL AGUA SUBTERRÁNEA, CON OBJETO DE CONTROLARLA Y RETIRARLA, MINIMIZANDO SU EFECTO NEGATIVO EN LAS CAPAS ESTRUCTURALES DEL PAVIMENTO

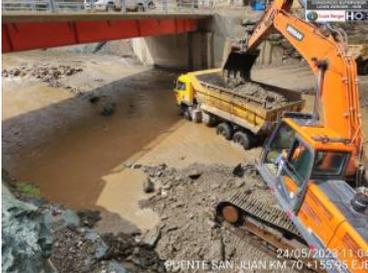
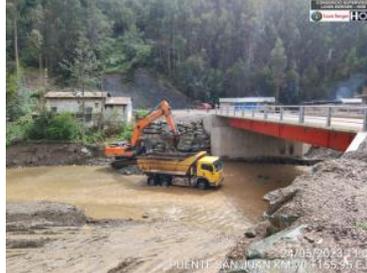
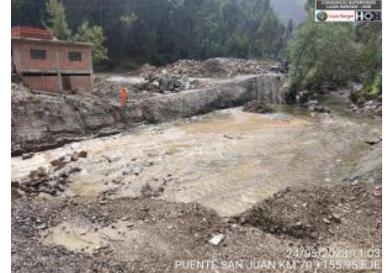
PROGRESIVA: KM 70+155

CONSTRUCCIÓN DEL PUENTE SAN JUAN

SE CONTINUA CON LOS TRABAJOS DE ENROCADO DE LA PLATAFORMA DEL ENCAUZAMIENTO DE INGRESO DEL PUENTE SAN JUAN KM.70+155.95 EJE.

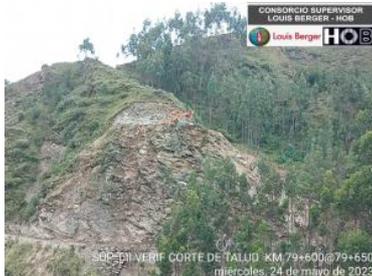
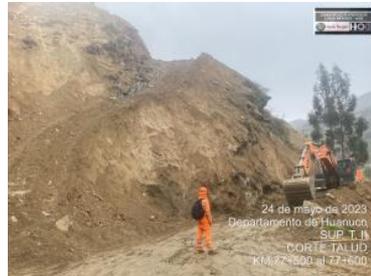
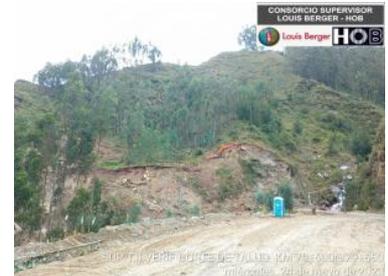
PROGRESIVA: KM 77+500, KM 77+650, KM 79+600

CORTE DE TALUD

200. MOVIMIENTO DE TIERRAS

202.A EXCAVACIÓN EN ROCA FIJA

202.B EXCAVACIÓN EN ROCA SUELTA

202.C EXCAVACIÓN EN MATERIAL SUELTO

203.A REMOCIÓN DE DERRUMBES
