BITACORA ELECTRÓNICA DE OBRA

Confirma Bitacora:	Nro Informe:	Fecha Informe:	Nombre De La Obra:	Personal Encargado:
Si	N 0083-2023-MTC/20.9/MJQY	25-05-2023	Corredor Vial: Huánuco - La Unión-Huallanca, Dv. Antamina/Emp. PE-3N (Tingo Chico) - Nuevas Flores - Llata - Antamina, Tramo II	MICHAEL JESUS QUISPE YAURI.

OBRA: MEJORAMIENTO, CONSERVACIÓN POR NIVELES DE SERVICIO Y OPERACIÓN DEL CORREDOR VIAL: HUANUCO – LA UNIÓN – HUALLANCA – DV. ANTAMINA/ EMP. PE-3N (TINGO CHICO) – NUEVAS FLORES – LLATA – ANTAMINA, TRAMO II.

Panel Fotográfico de la Bitacora de Obras

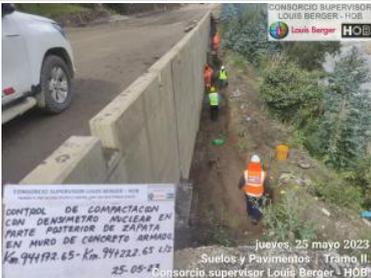
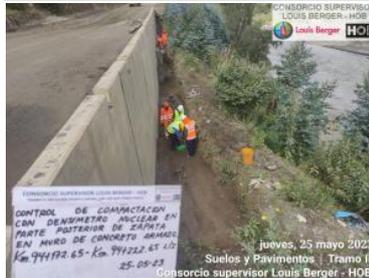
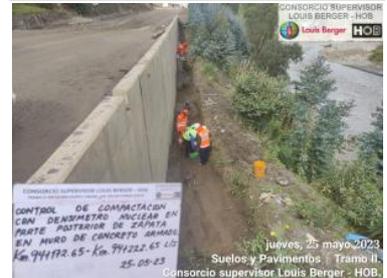
PROGRESIVA: KM 94+172 AL KM 94+222

ENSAYO DE DENSIDAD DE CAMPO

SE REALIZA EL ENSAYO DE DENSIDAD DE CAMPO (DENSÍMETRO NUCLEAR)

SE REALIZA EN ENSAYO DE DPL EN EL TERRENO DE FUNDACIÓN DEL MURO

SE REALIZA EL ENSAYO DE DENSIDAD DE CAMPO (CONO DE ARENA) EN EL RELLENO ESTRUCTURAL DEL MURO

SE REALIZA EL ENSAYO DE DENSIDAD DE CAMPO (CONO DE ARENA) EN EL RELLENO ESTRUCTURAL DE LA ALCANTARILLA

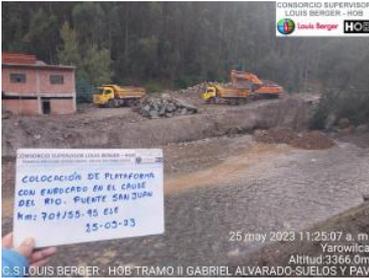
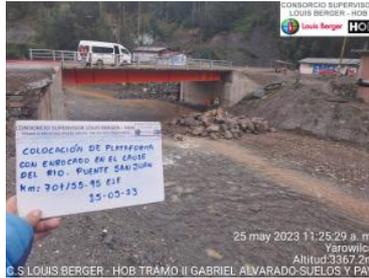
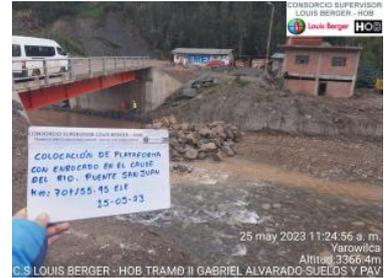
PROGRESIVA: KM 70+155

CONSTRUCCIÓN DEL PUENTE SAN JUAN

SE CONTINUA CON LOS TRABAJOS DE ENROCADO DE LA PLATAFORMA DEL ENCAUZAMIENTO DE INGRESO DEL PUENTE SAN JUAN KM.70+155.95 EJE.

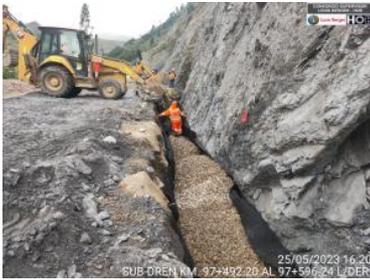
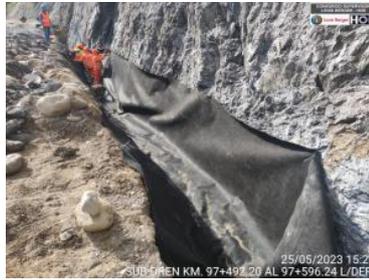
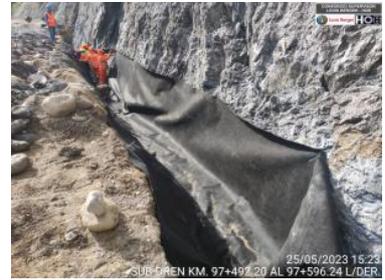
PROGRESIVA: KM 97+420 AL KM 97+596

CONSTRUCCIÓN DE SUB DREN

SE REALIZA TRABAJOS DE COLOCACIÓN DE MATERIALES DEL SUB-DREN SECUNDARIOS N 02 Y SE INICIA LOS TRABAJOS DE EXCAVACIÓN DEL SUB-DREN SECUNDARIO N 03 DEL SUB-DREN EN D.M.E KM 97+420 AL KM 97+596 L DER.

LOS SUBDRENES CONSISTEN EN UNA RED COLECTORA DE TUBERÍAS PERFORADAS O RANURADAS, ALOJADAS EN ZANJAS PARA PERMITIR RECOLECTAR EL AGUA SUBTERRÁNEA, CON OBJETO DE CONTROLARLA Y RETIRARLA, MINIMIZANDO SU EFECTO NEGATIVO EN LAS CAPAS ESTRUCTURALES DEL PAVIMENTO

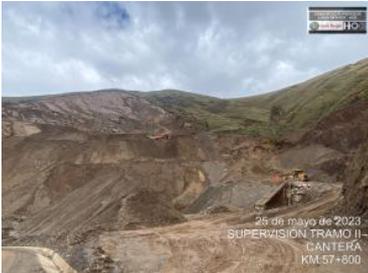
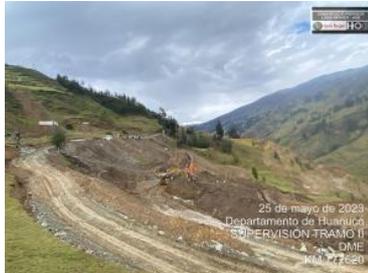
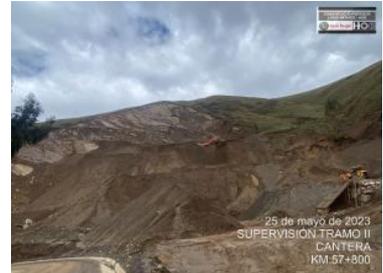
PROGRESIVA: KM 57+800, KM 77+620

COLOCACION DE MATERIAL EXCEDENTE (DME)

901.A DISPOSICIÓN Y CONFORMACIÓN DE DEPÓSITOS DE MATERIAL EXCEDENTE

901.B1 RETIRO Y ALMACENAMIENTO DE TOP SOIL DE DME COLOCACIÓN, DEPOSITO Y CONFORMACIÓN DEL MATERIAL EXCEDENTE DE LOS CORTES DE TALUD EN EL DME

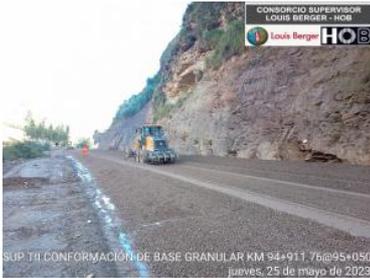
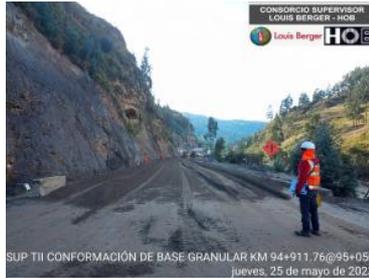
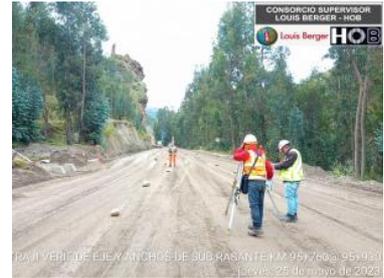
PROGRESIVA: KM 94+911 AL KM 95+050

BATIDO Y CONFORMACIÓN BASE GRANULAR

SE VERIFICA LOS TRABAJOS DE CONFORMACIÓN A NIVEL DE BASE GRANULAR

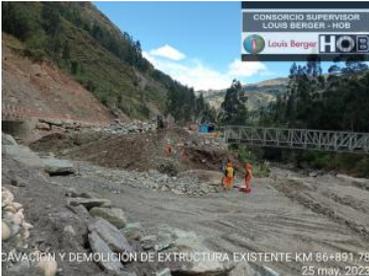
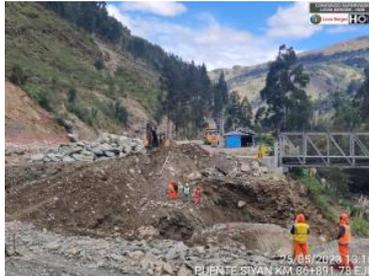
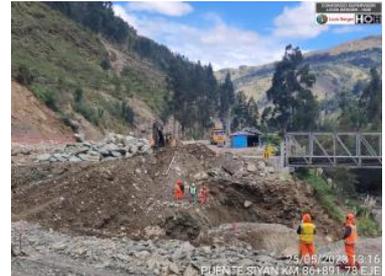
PROGRESIVA: KM 86+891.78

CONSTRUCCIÓN DEL PUENTE SIYAN

SE CONTINUA CON LOS TRABAJOS DE EXCAVACIÓN DEL TERRENO DE FUNDACIÓN DEL ESTRIBO IZQUIERDO DEL PUENTE SIYAN KM. 86+891.78 EJE.

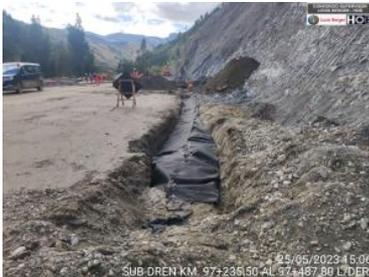
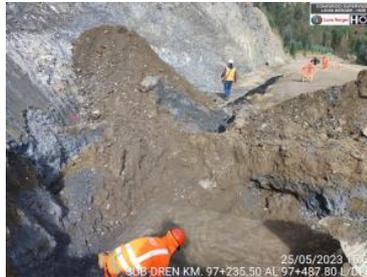
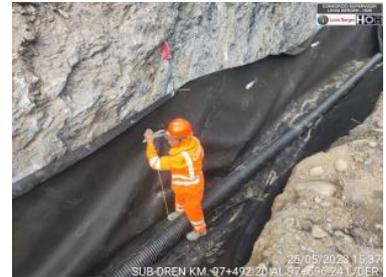
PROGRESIVA: KM 97+235 AL KM 97+487

CONSTRUCCIÓN DE SUB DREN

SE REALIZA TRABAJOS DE COLOCACIÓN DE MATERIALES DEL SUB-DREN SECUNDARIOS N 02 Y SE INICIA LOS TRABAJOS DE EXCAVACIÓN DEL SUB-DREN SECUNDARIO N 03 DEL SUB-DREN EN D.M.E KM. 97+235.00 L DER.

LOS SUBDRENES CONSISTEN EN UNA RED COLECTORA DE TUBERÍAS PERFORADAS O RANURADAS, ALOJADAS EN ZANJAS PARA PERMITIR RECOLECTAR EL AGUA SUBTERRÁNEA, CON OBJETO DE CONTROLARLA Y RETIRARLA, MINIMIZANDO SU EFECTO NEGATIVO EN LAS CAPAS ESTRUCTURALES DEL PAVIMENTO

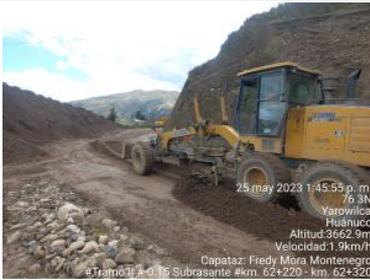
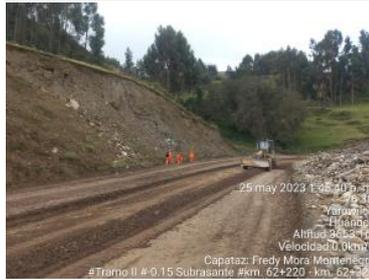
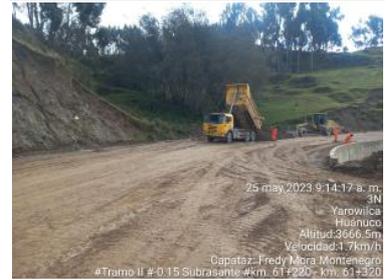
PROGRESIVA: KM 61+200, KM 62+220, KM 62+320

MEJORAMIENTO DEL SUELO A NIVEL DE SUB RASANTE

SE VERIFICA LOS TRABAJOS DE CONFORMACIÓN EN LA SUBRASANTE
