BITACORA ELECTRÓNICA DE OBRA

Confirma Bitacora: Si	Nro Informe: N° 093-2023-MTC/20.9/MJQY	Fecha Informe: 06-06-2023	Nombre De La Obra: Corredor Vial: Huánuco - La Unión-Huallanca, Dv. Antamina/Emp. PE-3N (Tingo Chico) - Nuevas Flores - Llata - Antamina, Tramo II	Personal Encargado: MICHAEL JESUS QUISPE YAURI.
---------------------------------	--	-------------------------------------	--	---

OBRA: MEJORAMIENTO, CONSERVACIÓN POR NIVELES DE SERVICIO Y OPERACIÓN DEL CORREDOR VIAL: HUANUCO – LA UNIÓN – HUALLANCA – DV. ANTAMINA/ EMP. PE-3N (TINGO CHICO) – NUEVAS FLORES – LLATA – ANTAMINA, TRAMO II.

(PUNTO UNIÓN) INICIO DE LA OBRA KM 52+920 A (TINGO CHICO) FIN DEL TRAMO II KM 102+819 LONG: 49.899 KM

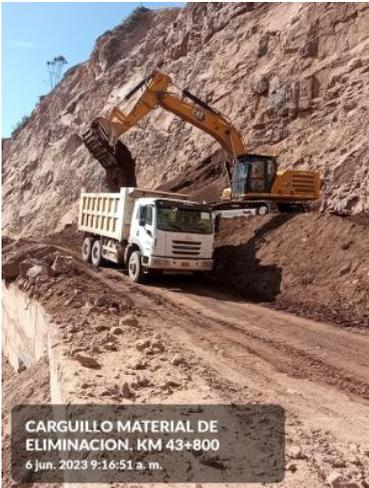
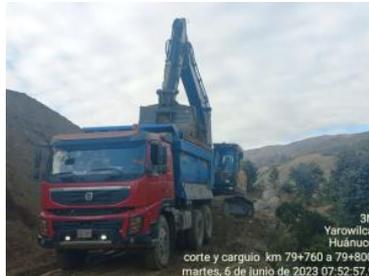
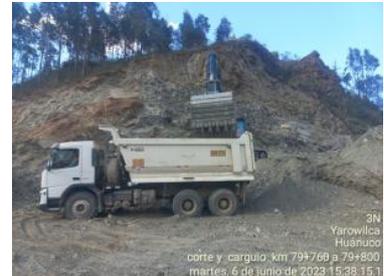
PROGRESIVA: KM 43+800, KM 79+760, KM 79+800

CORTE DE TALUD

PERSONAL UTILIZADO: 09 OPERADORES, 01 CAPATAZ, 02 PEONES, 02 CONTROLADORES, 02 VIGÍAS

MAQUINARIA Y EQUIPO UTILIZADO: 03 EXCAVADORAS, 06 VOLQUETES, 01 HERRAMIENTAS MANUALES.

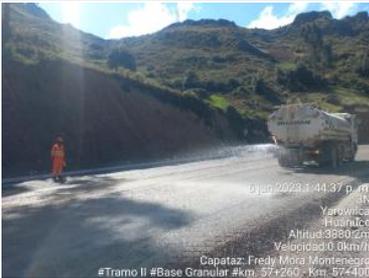
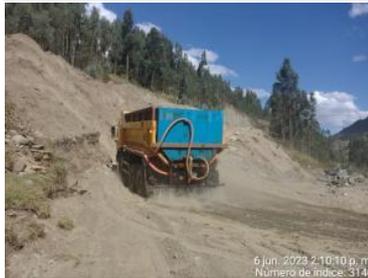
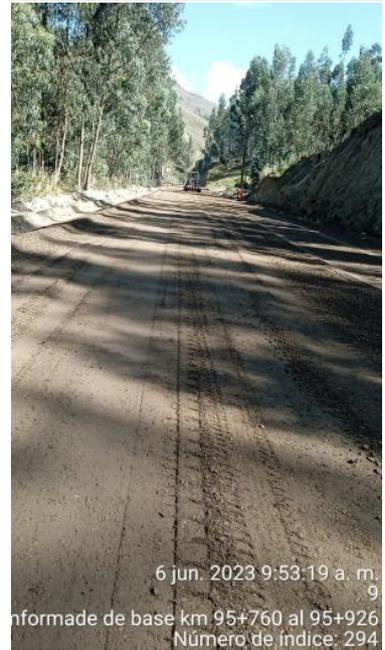
PROGRESIVA: KM 57+260, KM 95+760

RIEGO DE VIA:

CAMIÓN CISTERNA DE AGUA NO POTABLE

MAQUINARIA Y EQUIPO UTILIZADO: 01 MOTONIVELADORA, 01 RODILLO VIBRADOR, 01 CISTERNA DE AGUA NO POTABLE

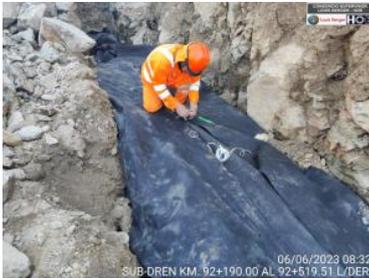
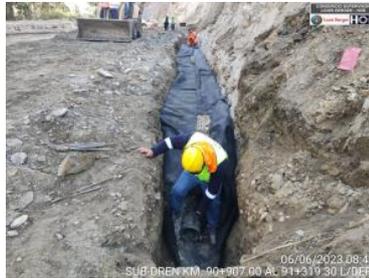
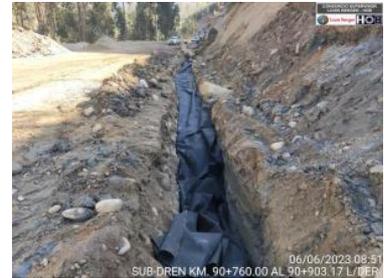
PROGRESIVA: KM 92+4}190, KM 91+319, KM 90+760

CONSTRUCCIÓN DE SUB DREN

TRABAJOS DE EXCAVACIÓN DEL SUB-DREN

TRABAJOS DE COLOCACIÓN DE GEOTEXTIL PARA SISTEMA DE SUBDRENAJE

LOS SUBDRENES CONSISTEN EN UNA RED COLECTORA DE TUBERÍAS PERFORADAS O RANURADAS, ALOJADAS EN ZANJAS PARA PERMITIR RECOLECTAR EL AGUA SUBTERRÁNEA, CON OBJETO DE CONTROLARLA Y RETIRARLA, MINIMIZANDO SU EFECTO NEGATIVO EN LAS CAPAS ESTRUCTURALES DEL PAVIMENTO

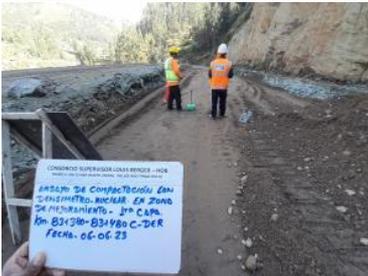
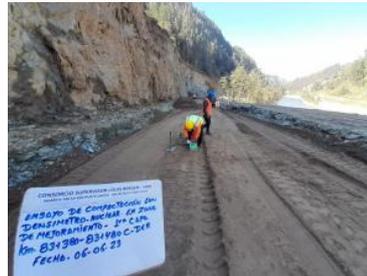
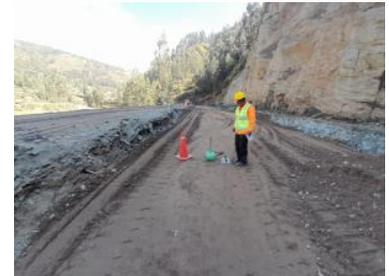
PROGRESIVA: KM 83+380, KM 83+480

ENSAYO DE DENSIDAD DE CAMPO

SE REALIZA EL ENSAYO DE DENSIDAD DE CAMPO (DENSÍMETRO NUCLEAR)

MEJORAMIENTO DEL SUELO A NIVEL DE SUB RASANTE

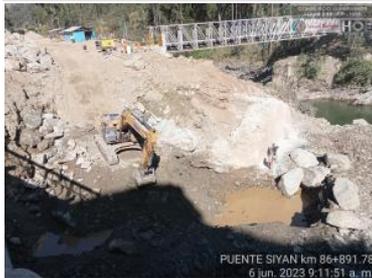
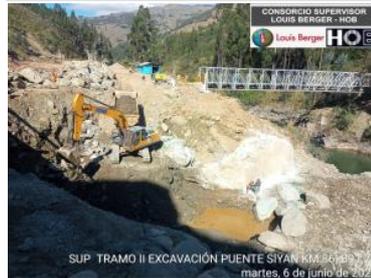
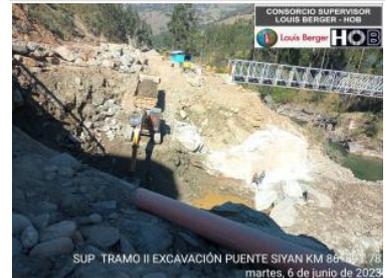
PROGRESIVA: KM 86+891.78

CONSTRUCCIÓN DEL PUENTE SIYAN

SE CONTINUA CON LOS TRABAJOS DE EXCAVACIÓN DEL TERRENO DE FUNDACIÓN DEL ESTRIBO IZQUIERDO DEL PUENTE SIYAN KM. 86+891.78 EJE.

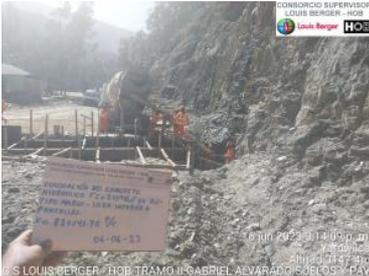
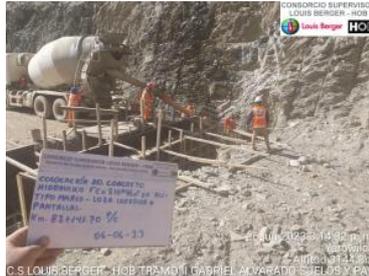
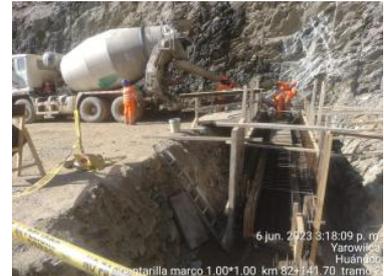
PROGRESIVA: KM 92+141

CONSTRUCCIÓN DE ALCANTARILLA – (TMC)

EXCAVACIÓN PARA CONSTRUCCIÓN DE ALCANTARIA DE TUBERÍA METÁLICA CORRUGADA (TMC)

SE VERIFICA EL COLOCADO DE CONCRETO DE F'C=175 KG/CM2 EN LAS ALCANTARILLAS

ALC. TMC Ø 36", SE PROCEDIO CON LA COLOCACIÓN DE CONCRETO F'C.175 KG/CM2, EN EL CABEZAL CON ALAS DE SALIDA

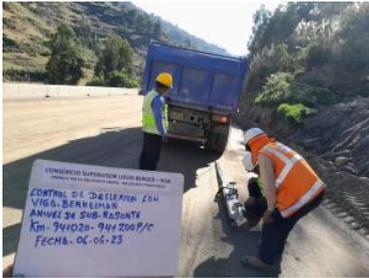
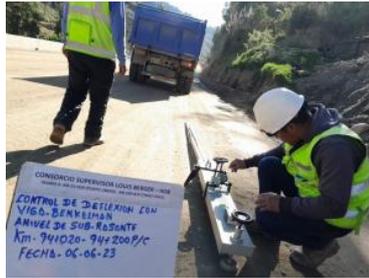
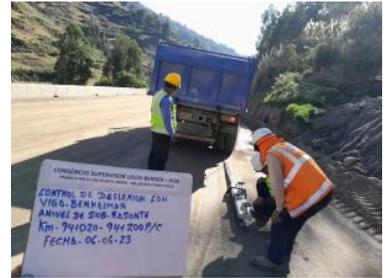
PROGRESIVA: KM 94+020, KM 94+200

VIGA BENKELMAN

SE REALIZA EL ENSAYO DE DEFLECTOMETRÍA (CAMIÓN VIGA BENKELMAN) EN LA SUB RASANTE Y BASE GRANULAR

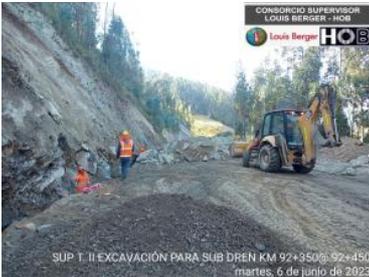
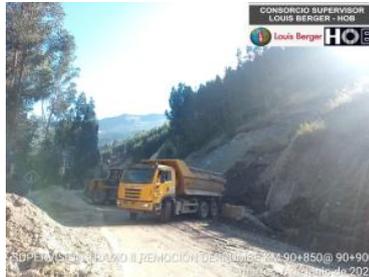
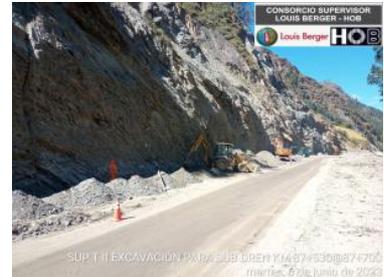
PROGRESIVA: KM 92+450, KM 90+850, KM 87+530

CONSTRUCCIÓN DE SUB DREN

TRABAJOS DE EXCAVACIÓN DEL SUB-DREN

TRABAJOS DE COLOCACIÓN DE GEOTEXTIL PARA SISTEMA DE SUBDRENAJE

LOS SUBDRENES CONSISTEN EN UNA RED COLECTORA DE TUBERÍAS PERFORADAS O RANURADAS, ALOJADAS EN ZANJAS PARA PERMITIR RECOLECTAR EL AGUA SUBTERRÁNEA, CON OBJETO DE CONTROLARLA Y RETIRARLA, MINIMIZANDO SU EFECTO NEGATIVO EN LAS CAPAS ESTRUCTURALES DEL PAVIMENTO
