## BITACORA ELECTRÓNICA DE OBRA

Confirma Bitacora:	Nro Informe:	Fecha Informe:	Nombre De La Obra:	Personal Encargado:
Si	014 - 2023 - MTC / 20.9 - Igm	03 - 06 - 2023	Corredor Vial: Huánuco - La Unión-Huallanca, Dv. Antamina/Emp. PE-3N (Tingo Chico) - Nuevas Flores - Llata - Antamina, Tramo III	LUZMILA GUERRA MOTTA

OBRA: MEJORAMIENTO, CONSERVACIÓN POR NIVELES DE SERVICIO Y OPERACIÓN DEL CORREDOR VIAL: HUÁNUCO – LA UNIÓN – HUALLANCA DV. ANTAMINA / EMP. PE-3N (TINGO CHICO) – NUEVAS FLORES – LLATA – ANTAMINA, TRAMO III DEL KM. 102+819 AL KM. 150+421

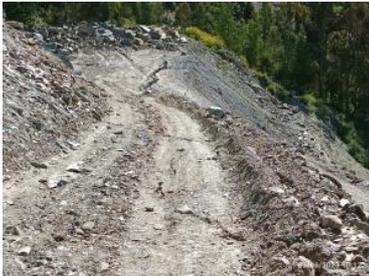
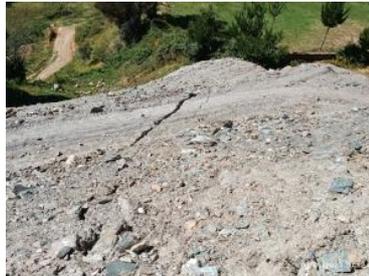
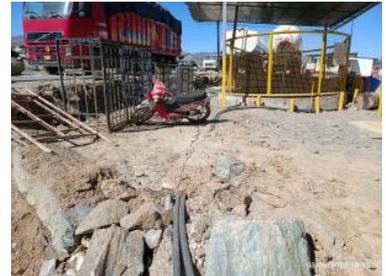
Progresiva: km 113+560  
DME 07  
POSIBLE CONFLICTO SOCIAL

El propietario del área autorizada para uso como Deposito de Material Excedente hace llegar su malestar a la suscrita indicando lo siguiente:

- EL propietario habría sugerido y autorizado al Contratista el uso de su terreno como Deposito de Material Excedente.
- El Contratista se comprometió para el uso de dicho terreno la construcción de un enrocado, así como garantizar la estabilidad del material a depositar y no afectar la infraestructura que el propietario ya contaba en parte de su terreno Estación de Servicios Sumaq Quilla.

- A la fecha el DME presenta grietas de dimensiones considerables en las banquetas realizadas y no se ha realizado los enrocados comprometidos.
- La infraestructura de la Estación de Servicios Sumaq Quilla, a sido afectada, presentando asentamientos y grietas y rajaduras de dimensiones considerables.

- El Asentamiento producido en el espacio donde se encuentra el tanque de GLP ha generado cierre del servicio de expendio de GLP por parte de OSINERGMIN. Hecho que le viene generando pérdidas económicas.

- Habría solicitado al Contratista las acciones pertinentes a fin de salvaguardar su propiedad, sin embargo, dicho pedido no habría tenido respuesta alguna. Motivo por el cual estaría evaluando tomar otras medidas de fuerza.

Del Panel Fotográfico N° 01, se ha recomendado al Contratista y Supervisión de Obra evaluar la estabilidad del DME ubicado en el km 113+560 y posibles afectaciones a la infraestructura colindante en atención a las peticiones realizadas por el Propietario, de ser el caso asumir las acciones correspondientes a fin de evitar posibles conflictos sociales.

Lo descrito líneas arriba ha sido comunicado al Contratista y Supervisión de Obra a fin de las acciones correctivas inmediatas a fin de evitar mayores daños al propietario – afectado, y de ser el caso evitar posibles conflictos sociales y consiguientes que pudieran poner en riesgo el normal avance de obra y por tanto el cumplimiento de los plazos de ejecución.

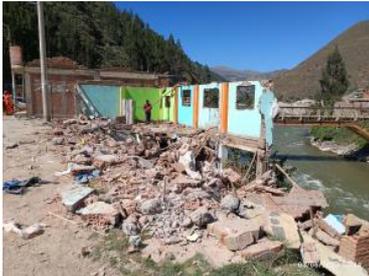
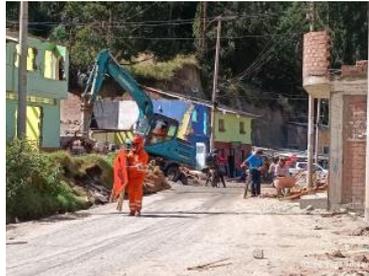
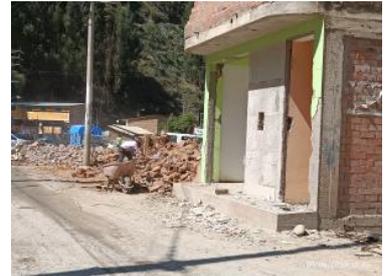
Progresiva: km 103+000 aproximadamente  
DEMOLICIONES - CASERIO DE TINGO CHICO

Personal aproximado verificado en el frente de trabajo: 10 Peones.  
Equipos aproximados verificados en el frente de trabajo: 1 Excavadora sobre ruedas con operador.

Al momento de la inspección física se aprecia el proceso de demolición de viviendas y comercios que se encuentran alrededor del puente Tingo, a fin de que próximamente se pueda proceder con la instalación de un puente modular de forma provisional mientras se construye el puente Tingo considerado en el proyecto de la obra.

Actividades verificadas por personal profesional, técnico y auxiliar del Contratista y la Supervisión de Obra. Se sugirió a la Supervisión de Obra el control adecuado de los procesos constructivos descritos en el expediente técnico y los contratos de obra y consultoría, el cumplimiento de los protocolos de seguridad y salud en el trabajo, la adecuada disposición de residuos a fin de su posterior transporte, a fin de garantizar la calidad y durabilidad de la obra. Así como la protección de la vida y el medio ambiente.

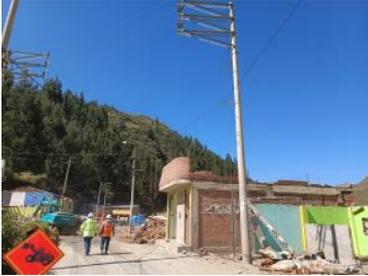
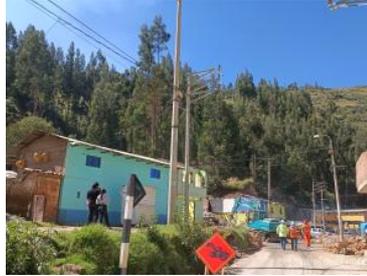
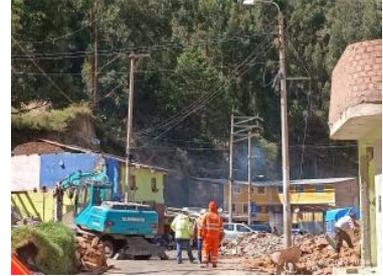
Progresiva: km 103+000 aproximadamente

PRESENCIA DE POSTES DE MEDIA TENSIÓN, ALUMBRADO ELÉCTRICO Y TELECOMUNICACIONES - CASERIO DE TINGO CHICO  
POSIBLE RESTRICCIÓN DE EJECUCIÓN DE TRABAJOS RELACIONADOS A CONSTRUCCIÓN DE PUENTE TINGO

La Supervisión de Obra, refiere de la Presencia de un total de cinco (5) postes de media tensión, alumbrado eléctrico y telecomunicaciones a los alrededores de donde se instalará un puente modular y posteriormente se construirá el puente Tingo considerado en el proyecto de la obra, hecho que representaría una restricción para los trabajos descritos.

Se recomienda, a través de las instancias correspondientes la pronta liberación de afectaciones e interferencias descritas en el numeral 10, a fin de evitar mayores dilaciones en el plazo de ejecución de obra y/o posibles conflictos sociales.

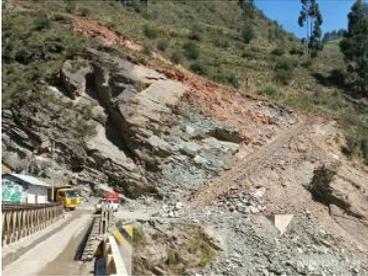
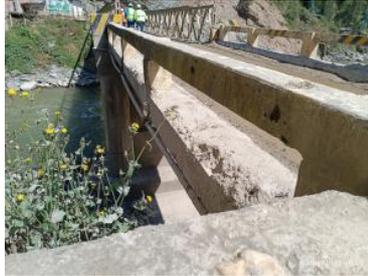
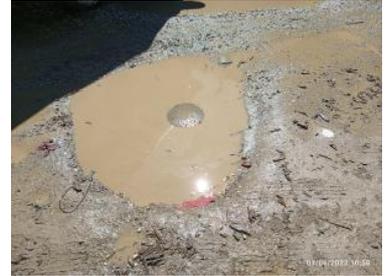
Progresiva: km 103+000 aproximadamente  
PRESENCIA DE TUBERÍA DE AGUA POTABLE EN PUENTE TINGO EXISTENTE Y BUZÓN UBICADO CERCA AL PUENTE TINGO EXISTENTE  
POSIBLE RESTRICCIÓN DE EJECUCIÓN DE TRABAJOS RELACIONADOS A CONSTRUCCIÓN DE PUENTE TINGO

Se aprecia que:

- Presencia de tubería de agua potable en forma longitudinal al puente Tingo existente.
- Presencia de un buzón muy cercano al puente Tingo existente.

Los cuales podrían representar una restricción en la ejecución de trabajos relacionados a construcción de puente Tingo proyectado, de no tomarse las medidas urgentes para su reubicación por parte del área competente.
