BITACORA ELECTRÓNICA DE OBRA

Confirma Bitacora: Si	Nro Informe: N 0 098 - MTC/ 20.9/ MJQY	Fecha Informe: 12 - 06 - 2023	Nombre De La Obra: Corredor Vial: Huánuco - La Unión-Huallanca, Dv. Antamina/Emp. PE-3N (Tingo Chico) - Nuevas Flores - Llata - Antamina, Tramo II	Personal Encargado: MICHAEL JESUS QUISPE YAURI.
---------------------------------	--	---	--	---

OBRA: MEJORAMIENTO, CONSERVACIÓN POR NIVELES DE SERVICIO Y OPERACIÓN DEL CORREDOR VIAL: HUANUCO – LA UNIÓN – HUALLANCA – DV. ANTAMINA/ EMP. PE-3N (TINGO CHICO) – NUEVAS FLORES – LLATA – ANTAMINA, TRAMO II.

Panel Fotográfico de la Bitacora de Obras

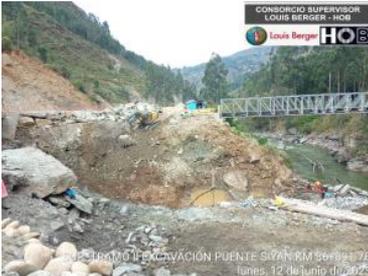
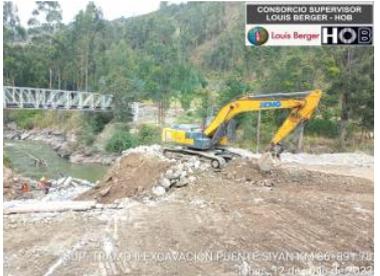
PROGRESIVA: KM 86+891.78

CONSTRUCCIÓN DEL PUENTE SIYAN

SE CONTINUA CON LOS TRABAJOS DE EXCAVACIÓN DEL TERRENO DE FUNDACIÓN DEL ESTRIBO IZQUIERDO DEL PUENTE SIYAN KM. 86+891.78 EJE.

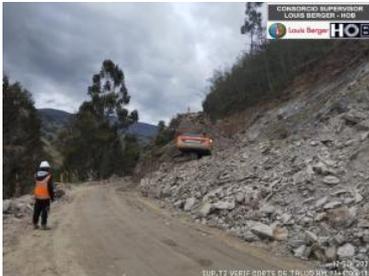
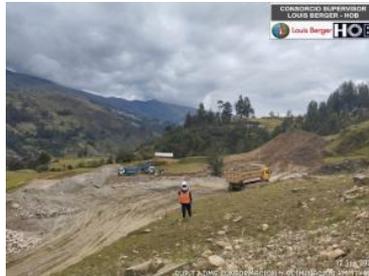
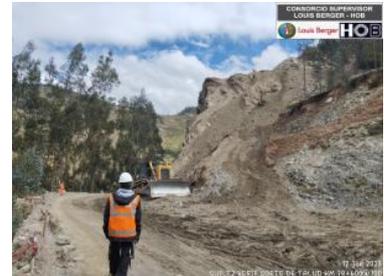
PROGRESIVA: KM 77+410, KM 77+620, KM 79+600

CORTE DE TALUD

202.A EXCAVACIÓN EN ROCA FIJA

202.B EXCAVACIÓN EN ROCA SUELTA

202.C EXCAVACIÓN EN MATERIAL SUELTO

203.A REMOCIÓN DE DERRUMBES

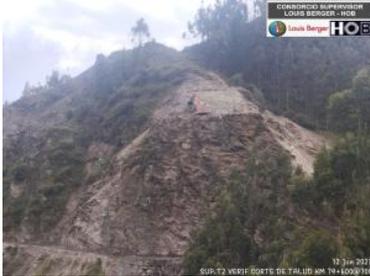
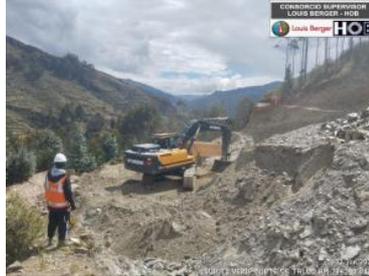
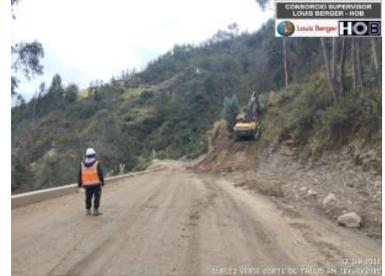
PROGRESIVA: KM 79+600, KM 79+740, KM 78+140

CORTE DE TALUD

202.A EXCAVACIÓN EN ROCA FIJA

202.B EXCAVACIÓN EN ROCA SUELTA

202.C EXCAVACIÓN EN MATERIAL SUELTO

203.A REMOCIÓN DE DERRUMBES

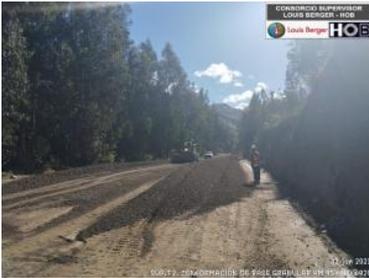
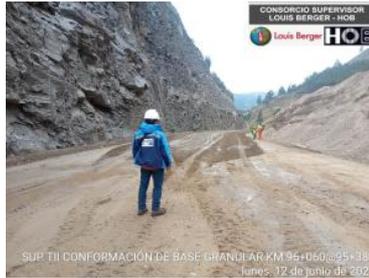
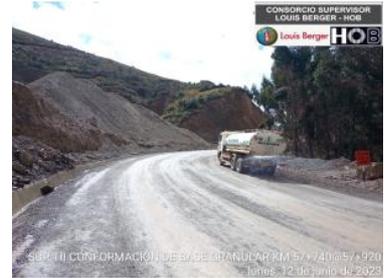
PROGRESIVA: KM 95+760, KM 95+060, KM 57+740

CONSTRUCCIÓN DE BASE GRANULAR

BATIDO Y CONFORMACIÓN BASE GRANULAR

SE VERIFICA LOS TRABAJOS DE CONFORMACIÓN A NIVEL DE BASE GRANULAR

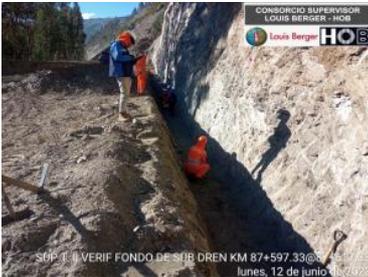
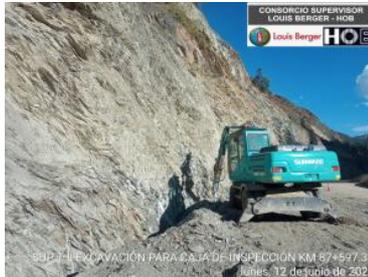
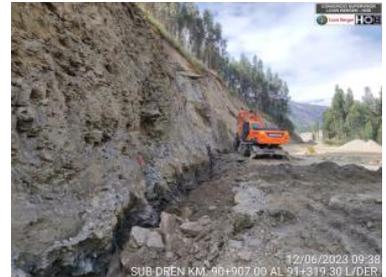
PROGRESIVA: KM 87+597, KM 90+070, KM 91+319

CONSTRUCCIÓN DE SUB DREN

TRABAJOS DE EXCAVACIÓN DEL SUB-DREN

TRABAJOS DE COLOCACIÓN DE GEOTEXTIL PARA SISTEMA DE SUBDRENAJE

LOS SUBDRENES CONSISTEN EN UNA RED COLECTORA DE TUBERÍAS PERFORADAS O RANURADAS, ALOJADAS EN ZANJAS PARA PERMITIR RECOLECTAR EL AGUA SUBTERRÁNEA, CON OBJETO DE CONTROLARLA Y RETIRARLA, MINIMIZANDO SU EFECTO NEGATIVO EN LAS CAPAS ESTRUCTURALES DEL PAVIMENTO

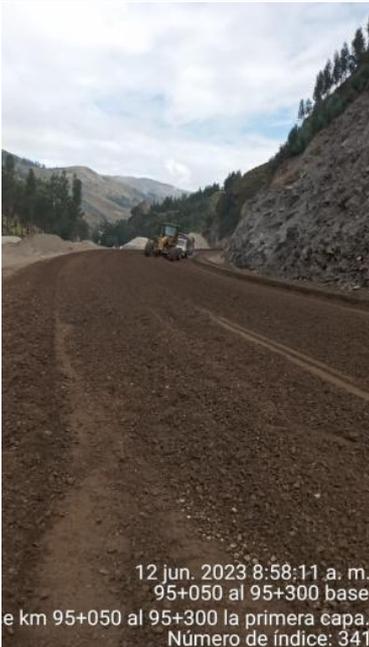
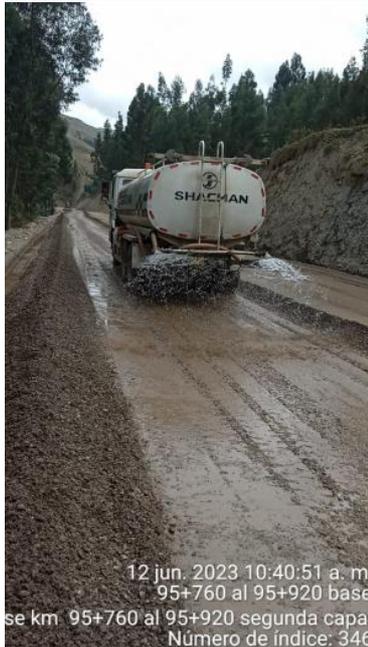
PROGRESIVA: KM 95+050, KM 95+920, KM 92+180

MEJORAMIENTO DE SUELO A NIVEL DE BASE GRANULAR

EXCAVACIÓN DE LA PLATAFORMA PARA SU MEJORAMIENTO DEL SUELO

EVALUACIÓN EN SECTORES DE MEJORAMIENTO DE SUELOS A NIVEL DE SUBRASANTE EN SECTORES INTERVENIDOS

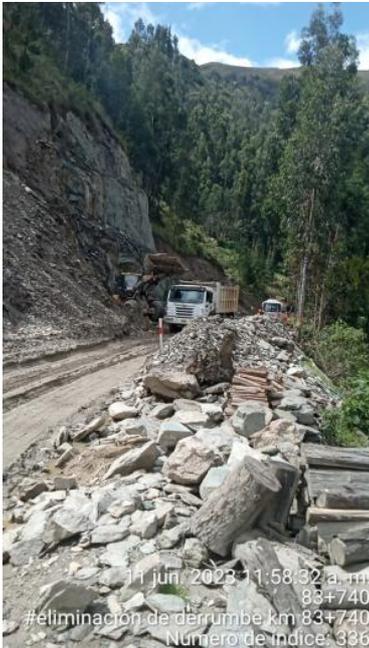
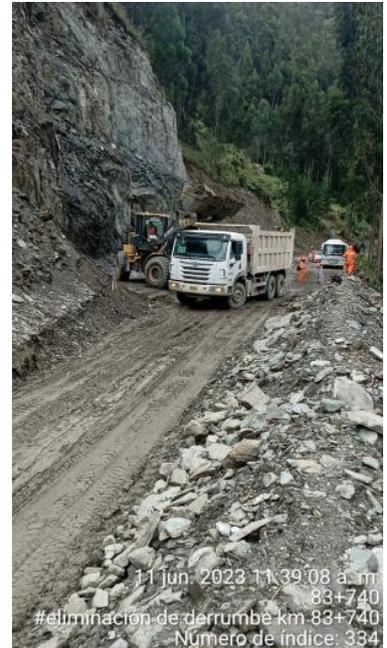
PROGRESIVA: KM 83+740, KM 92+300, KM 83+700

CORTE DE TALUD

202.A EXCAVACIÓN EN ROCA FIJA

202.B EXCAVACIÓN EN ROCA SUELTA

202.C EXCAVACIÓN EN MATERIAL SUELTO

203.A REMOCIÓN DE DERRUMBES

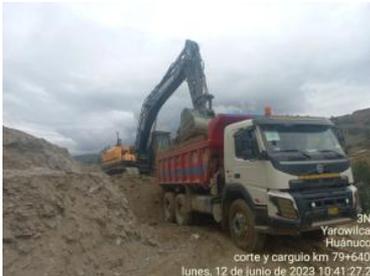
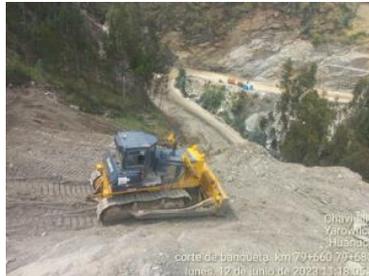
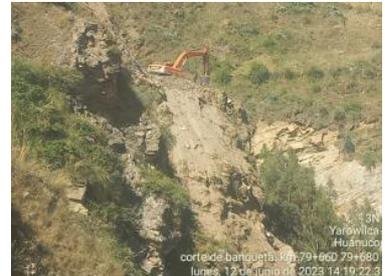
PROGRESIVA: KM 79+640, KM 79+660, KM 79+660

CORTE DE TALUD

202.A EXCAVACIÓN EN ROCA FIJA

202.B EXCAVACIÓN EN ROCA SUELTA

202.C EXCAVACIÓN EN MATERIAL SUELTO

203.A REMOCIÓN DE DERRUMBES
