BITACORA ELECTRÓNICA DE OBRA

Confirma Bitacora:	Nro Informe:	Fecha Informe:	Nombre De La Obra:	Personal Encargado:
Si	35 - 2023	26 - 06 - 2023	Mejoramiento de la Carretera Oyón-Ambo, Tramo II: Dv. Cerro de Pasco-Dv. Chacayan	MANUEL GODOFREDO TREJO HUERTA

INFORME N° 35-2023 DE FECHA 26 DE JUNIO DEL 2023
 ENTIDAD: PROVIAS NACIONAL / DIRECCIÓN DE OBRAS
 FINANCIAMIENTO: RECURSOS ORDINARIOS
 OBRA: MEJORAMIENTO DE LA CARRETERA OYÓN – AMBO, TRAMO II, DESVIÓ CERRO DE PASCO (KM 181+000) – DV. CHACAYÁN (KM 230+000)
 CONTRATO DE EJECUCION DE OBRA N° 167-2018-MTC/20.2 CON LA EMPRESA CONTRATISTA CONSORCIO CARRETERO DEL PERU CONFORMADO POR LAS EMPRESAS: CHINA GEZHOUBA GROUP COMPANY LIMITED SUCURSAL DEL PERU Y EIVI S.A.C., PARA LA EJECUCIÓN DE LA OBRA "MEJORAMIENTO DE LA CARRETERA OYÓN – AMBO, TRAMO II: DESVIO CERRO DE PASCO (KM 181+000) – DV CHACAYÁN (KM 230+000)".
 CONTRATO DE SERVICIO DE CONSULTORIA N° 147-2018-MTC/20.2 CON EL CONSORCIO SUPERVISOR OYON CHACAYAN INTEGRADO POR LAS EMPRESAS: SERVICIO DE CONSULTORES ANDINOS SOCIEDAD ANONIMA – SERCONSULT S.A Y ASISTENCIA TECNICA Y JURIDICA CONSULTORES SL – ATJSL, PARA LA SUPERVISION DE LA OBRA "MEJORAMIENTO DE LA CARRETERA OYÓN – AMBO, TRAMO II:

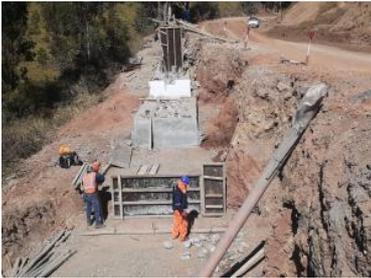
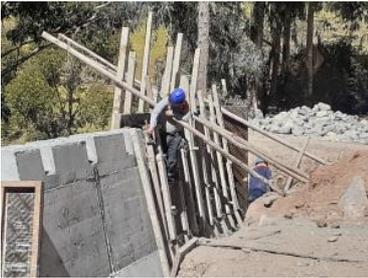
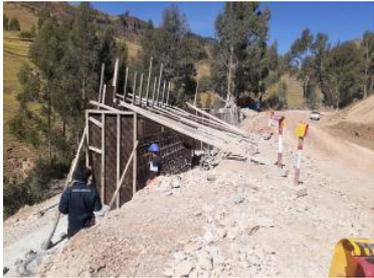
MURO DE CONCRETO CICLOPEO
PROGRESIVA: KM 206+385 A KM 206+445.17 LADO DERECHO
ENCOFRADO DE ZAPATA PAÑO 10 DE MURO DE CONCRETO CICLOPEO
ENCOFRADO DE PANTALLA PAÑOS 2 Y 7 DE MURO DE CONCRETO CICLOPEO

PERSONAL UTILIZADO:
02 OPERARIOS, 03 OFICIALES, 02 PEONES
MAQUINARIA Y EQUIPO UTILIZADO:
1 PANELES DE TRIPLAY FENÓLICO DE 18 MM ARMADO CON BASTIDORES DE MADERA PARA ENCOFRADO, PANELES METALICOS PARA ENCOFRADO, LISTONES DE MADERA, HERRAMIENTAS MANUALES, ANDAMIO DE MADERA

-SE REALIZO EL CONTROL DE ENCOFRADO DE ZAPATA PAÑO 10 DE MURO DE CONCRETO CICLOPEO, ASI COMO CONTROL DE ENCOFRADO DE PANTALLA PAÑOS 2 Y 7 DE MURO DE CONCRETO CICLOPEO, KM 206+385 A KM 206+445.17 L/D

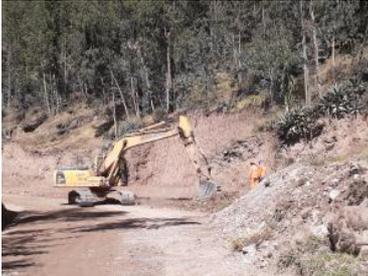
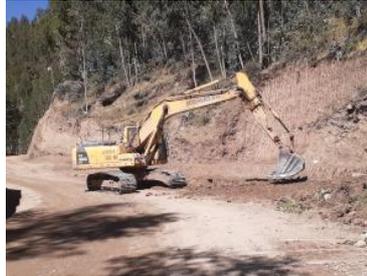
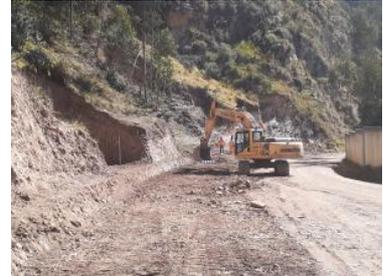
MOVIMIENTO DE TIERRA
PROGRESIVA: KM 204+750 A KM 204+780 LADO IZQUIERDO
CORTE Y ELIMINACION DE MATERIAL TIERRA SUELTA DE TALUD LADO IZQUIERDO

PERSONAL UTILIZADO:
01 CAPATAZ, 01 PEON, 02 VIGIAS, 01 OPERADOR DE MAQUINARIA
MAQUINARIA Y EQUIPO UTILIZADO:
01 EXCAVADORA ORUGA, 05 VOLQUETES

-SE REALIZO EL CONTROL DE CORTE Y ELIMINACION DE MATERIAL TIERRA SUELTA DE TALUD LADO IZQUIERDO, KM 204+750 A KM 204+780

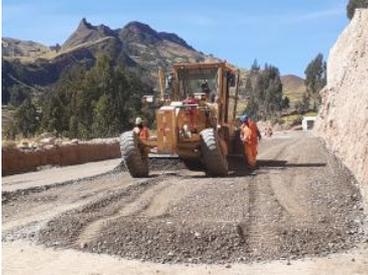
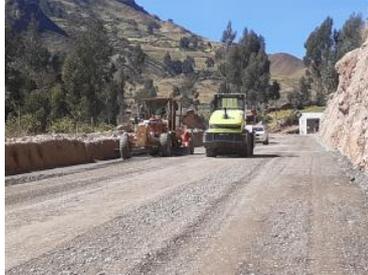
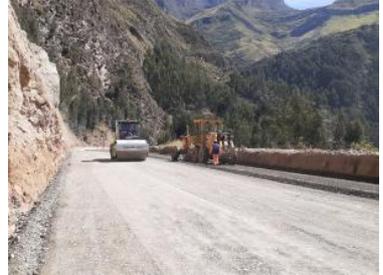
MOVIMIENTO DE TIERRA
PROGRESIVA: KM 204+360 A KM 204+440
MEJORAMIENTO DE SUELO DE PLATAFORMA DE VIA A NIVEL DE SUB BASE: COLOCACION,
TENDIDO Y COMPACTACION DE MATERIAL GRANULAR SOBRE LA SUBRASANTE TERMINADA

PERSONAL UTILIZADO:
01 CAPATAZ, 01 OFICIAL, 02 PEONES, 02 VIGIAS, 02 OPERADORES DE MAQUINARIA
MAQUINARIA Y EQUIPO UTILIZADO:
01 RODILLO COMPACTADOR DE 15 TN, 01 MOTONIVELADORA, HERRAMIENTAS MANUALES

-SE REALIZÓ EL CONTROL DE MEJORAMIENTO DE SUELO DE PLATAFORMA DE VIA A NIVEL DE SUB BASE: COLOCACION, TENDIDO Y COMPACTACION DE MATERIAL GRANULAR SOBRE LA SUBRASANTE TERMINADA, KM 204+360 A KM 204+440

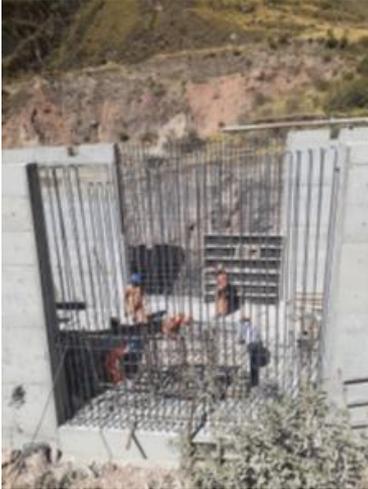
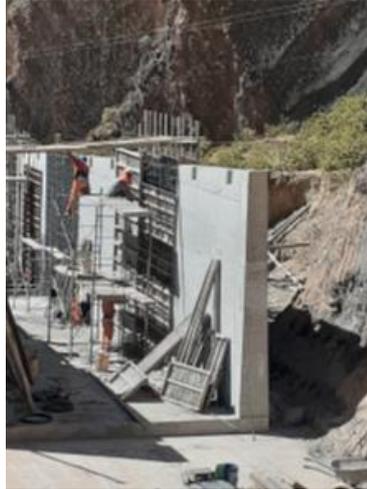
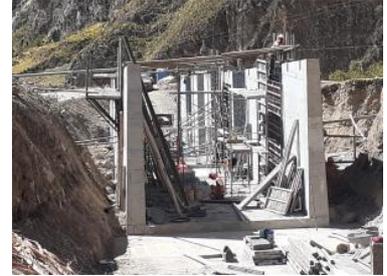
CANAL DE PROTECCION - RABI
PROGRESIVA: KM 201+519.23 A KM 201+835.66 LADO DERECHO
ENCOFRADO DE PARED LADO DERECHO PAÑOS 7 Y 15 DE CANAL DE PROTECCION

PERSONAL UTILIZADO:
01 CAPATAZ, 04 OPERARIOS, 04 OFICIALES, 01 PEON
MAQUINARIA Y EQUIPO UTILIZADO:
PANELES DE TRIPLAY FENÓLICO DE 18 MM ARMADO CON BASTIDORES DE MADERA PARA ENCOFRADO, PANELES METALICOS PARA ENCOFRADO, LISTONES DE MADERA, HERRAMIENTAS MANUALES, ARNES DE SEGURIDAD Y LINEA DE VIDA, ANDAMIO METALICO

-SE REALIZO EL CONTROL DE ENCOFRADO DE PARED LADO DERECHO PAÑOS 7 Y 15 DE CANAL DE PROTECCION - RABI, KM 201+519.23 A KM 201+835.66 L/D

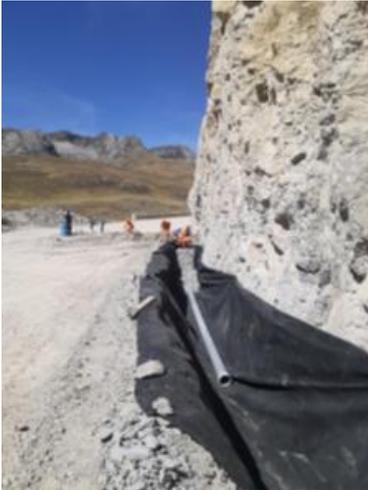
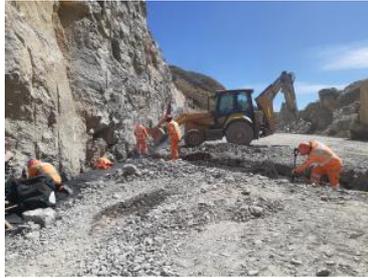
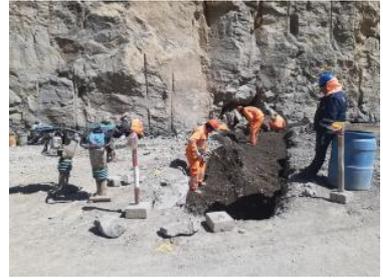
SUB DREN LONGITUDINAL
PROGRESIVA: KM 189+340 A KM 189+360 LADO IZQUIERDO
COLOCACION DE MATERIAL FILTRO GRANULAR EN SUB DREN LONGITUDINAL
COLOCACION DE TUBO DE SUBDREN PERFORADO Ø 6" PVC C-10 EN SUB DREN LONGITUDINAL
RELLENO Y COMPACTACION ESTRUCTURAL CON MATERIAL SELECCIONADO DE ZANJA DE DESCARGA TRANSVERSAL LADO IZQUIERDO (KM 189+345) DE SUB DREN LONGITUDINAL
COCIDO DE GEOTEXTIL DE SUB DREN LONGITUDINAL

PERSONAL UTILIZADO:
01 CAPATAZ, 02 OFICIALES, 02 PEONES, 01 VIGIA, 01 OPERADOR DE MAQUINARIA
MAQUINARIA Y EQUIPO UTILIZADO:
01 RETROEXCAVADORA, 02 APISONADORES TIPO CANGURO, MATERIAL FILTRO GRANULAR, TUBO DE SUBDREN PERFORADO Ø 6" PVC C-10, HERRAMIENTAS MANUALES

-SE REALIZO EL CONTROL DE COLOCACION DE MATERIAL FILTRO GRANULAR EN SUB DREN LONGITUDINAL, ASI COMO EL CONTROL DE COLOCACION DE TUBO DE SUBDREN PERFORADO Ø 6" PVC C-10 EN SUB DREN LONGITUDINAL, TAMBIENSE REALIZO EL CONTROL DE RELLENO Y COMPACTACION ESTRUCTURAL CON MATERIAL SELECCIONADO DE ZANJA DE DESCARGA TRANSVERSAL LADO IZQUIERDO (KM 189+345) DE SUB DREN LONGITUDINAL, A LA VEZ SE REALIZO EL CONTROL DE COCIDO DE GEOTEXTIL DE SUB DREN LONGITUDINAL, KM 189+340 A KM 189+360 L/I

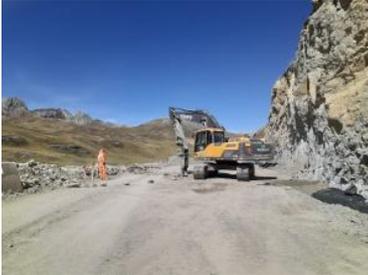
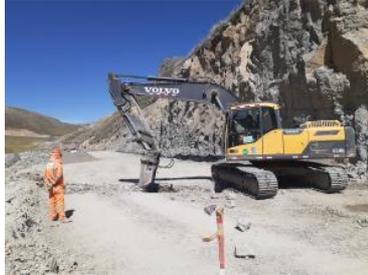
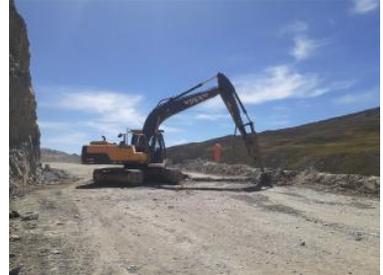
SUB DREN LONGITUDINAL
PROGRESIVA: KM 189+285 LADO IZQUIERDO
EXCAVACION Y PERFORACION DE ZANJA TRANSVERSAL DE DESCARGA (ROCA DURA) LADO
DERECHO DE SUB DREN LONGITUDINAL

PERSONAL UTILIZADO:
01 CONTROLADOR, 01 VIGIA, 01 OPERADOR DE MAQUINARIA
MAQUINARIA Y EQUIPO UTILIZADO:
01 EXCAVADORA MARTILLO, HERRAMIENTAS MANUALES

-SE REALIZO EL CONTROL DE EXCAVACION Y PERFORACION DE ZANJA TRANSVERSAL DE DESCARGA (ROCA DURA) LADO DERECHO DE SUB DREN LONGITUDINAL, KM 189+285 L/I

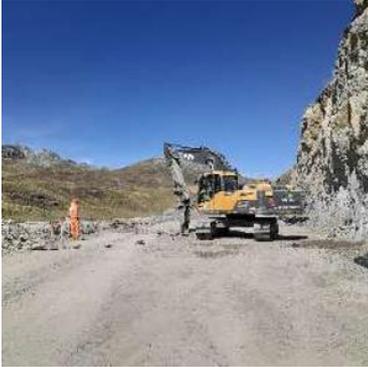
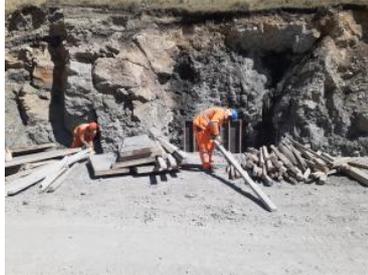
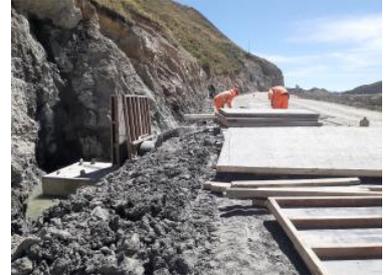
ALCANTARILLA TMC Ø 36"
PROGRESIVA: KM 189+085 LADO IZQUIERDO
ENCOFRADO DE CAJA RECEPTORA DE ALCANTARILLA TMC

PERSONAL UTILIZADO:
01 OPERARIO, 01 OFICIAL
MAQUINARIA Y EQUIPO UTILIZADO:
PANELES DE TRIPLAY FENÓLICO DE 18 MM ARMADO CON BASTIDORES DE MADERA PARA
ENCOFRADO, LISTONES DE MADERA, HERRAMIENTAS MANUALES

-SE REALIZÓ EL CONTROL DE ENCOFRADO DE CAJA RECEPTORA DE ALCANTARILLA TMC Ø 36", KM 189+085 L/I

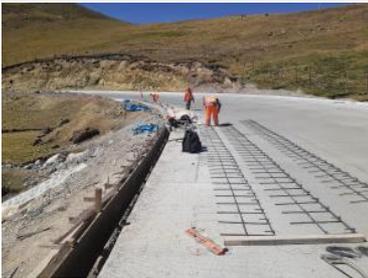
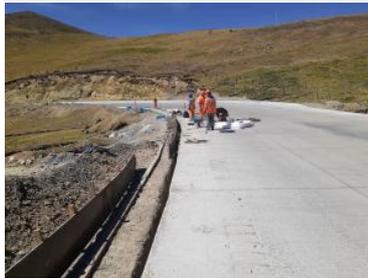
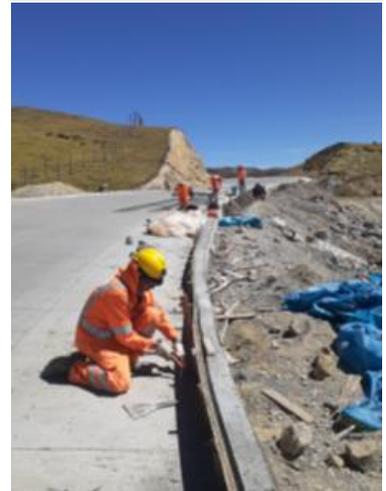
BORDILLO DE CONCRETO
PROGRESIVA: KM 181+500 A 181+560 LADO IZQUIERDO
DESENCOFRADO DE BORDILLO DE CONCRETO
ENCOFRADO DE BORDILLO DE CONCRETO
ARMADO DE ESTRUCTURA DE FIERRO DE BORDILLO DE CONCRETO

PERSONAL UTILIZADO:
02 OPERARIOS, 02 OFICIALES, 01 PEON
MAQUINARIA Y EQUIPO UTILIZADO:
PANELES DE TRIPLAY FENÓLICO DE 18 MM ARMADO CON BASTIDORES DE MADERA PARA ENCOFRADO, LISTONES DE MADERA, HERRAMIENTAS MANUALES

-SE REALIZO EL CONTROL DE DESENCOFRADO DE BORDILLO DE CONCRETO, ASI COMO CONTROL DE ENCOFRADO DE BORDILLO DE CONCRETO, TAMBIEN SE REALIZO EL CONTROL DE ARMADO DE ESTRUCTURA DE FIERRO DE BORDILLO DE CONCRETO, KM 181+500 A 181+560 L/I
