BITACORA ELECTRÓNICA DE OBRA

Confirma Bitacora:	Nro Informe:	Fecha Informe:	Nombre De La Obra:	Personal Encargado:
Si	N 0 111 - 2023- MTC/ 20.9/ MJQY	27 - 06 - 2023	Corredor Vial: Huánuco - La Unión-Huallanca, Dv. Antamina/Emp. PE-3N (Tingo Chico) - Nuevas Flores - Llata - Antamina, Tramo II	MICHAEL JESUS QUISPE YAURI.

OBRA: MEJORAMIENTO, CONSERVACIÓN POR NIVELES DE SERVICIO Y OPERACIÓN DEL CORREDOR VIAL: HUANUCO – LA UNIÓN – HUALLANCA – DV. ANTAMINA/ EMP. PE-3N (TINGO CHICO) – NUEVAS FLORES – LLATA – ANTAMINA, TRAMO II.

Panel Fotográfico de la Bitacora de Obras

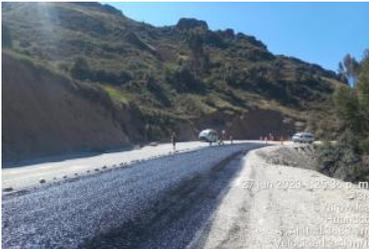
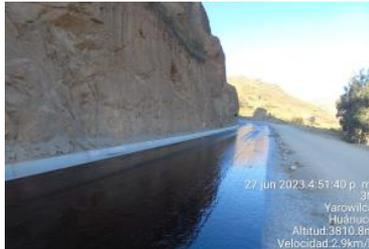
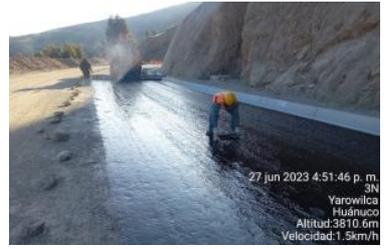
PROGRESIVA: KM 58+430, KM 58+670, KM 58+500

IMPRIMACIÓN ASFALTICO

SE VERIFICA LOS TRABAJOS DE LIMPIEZA CON LA ESCOBA MECÁNICA Y COMPRESORA LA PLATAFORMA DONDE SERÁ COLOCADO DEL ASFALTO LIQUIDO MC 30 EN EL TRAMO LIBERADO CARRIL DERECHO

SE REALIZA EL CONTROL DE LAS UNIFORMIDAD DE LA SUPERFICIE EN EL TRAMO LIBERADO CARRIL DERECHO

SE VERIFICA EL COLOCADO DEL ASFALTO LIQUIDO MC-30 (IMPRIMACIÓN) EN EL TRAMO LIBERADO

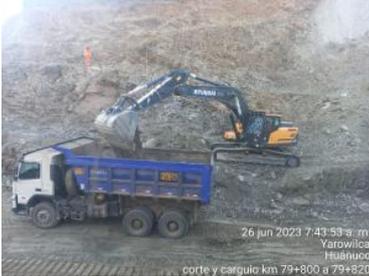
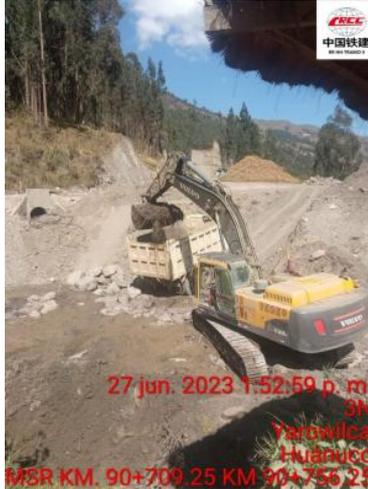
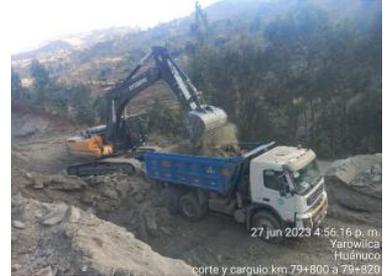
PROGRESIVA: KM 79+800, KM 79+820, KM 90+756, KM 79+820

CORTE DE TALUD

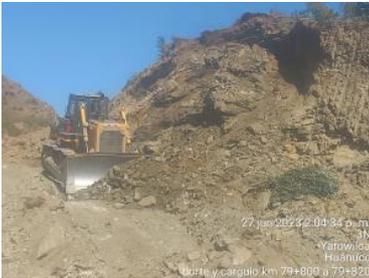
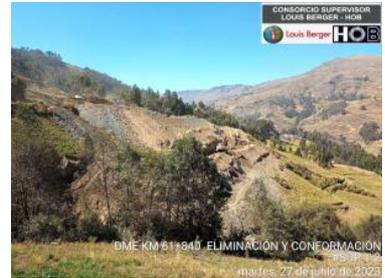
PROGRESIVA: KM 79+800, KM 77+500, KM 61+840

CORTE DE TALUD

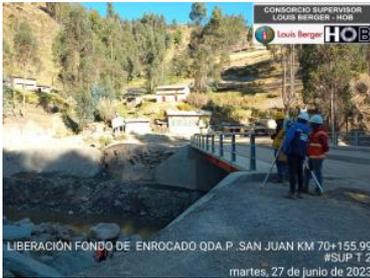
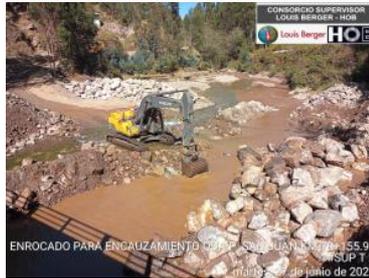
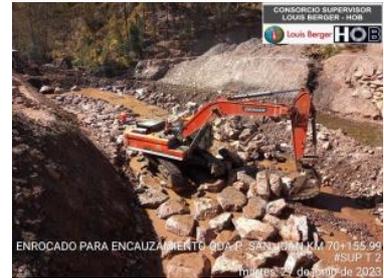
PROGRESIVA: KM 70+155

CONSTRUCCIÓN DEL PUENTE SAN JUAN

EXCAVACIÓN DE ZANJA PARA ENCAUZAMIENTO Y CONSTRUCCIÓN DEL ENROCADO

SE CONTINUA CON LOS TRABAJOS DE ENROCADO DE LA PLATAFORMA DEL ENCAUZAMIENTO DE INGRESO DEL PUENTE SAN JUAN KM.70+155.95 EJE.

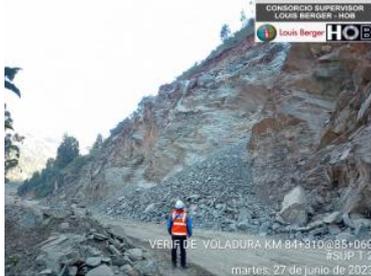
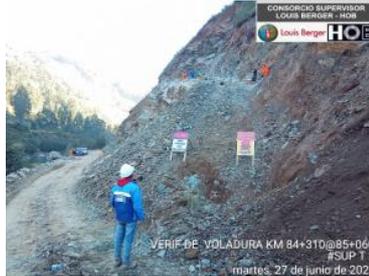
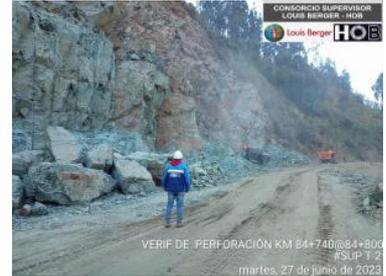
PROGRESIVA: KM 84+310, KM 85+060, KM 84+800

VOLADURA DE ROCAS

PROTOCOLO DE VOLADURA DE ROCAS

MEETING DE VOLADURA DE ROCAS

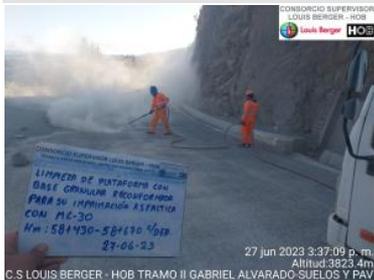
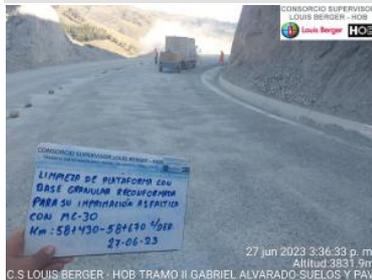
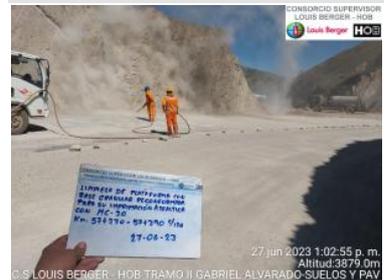
PROGRESIVA: KM 58+430, KM 58+670, KM 57+390

IMPRIMACIÓN ASFALTICO

SE VERIFICA LOS TRABAJOS DE LIMPIEZA CON LA ESCOBA MECÁNICA Y COMPRESORA LA PLATAFORMA DONDE SERÁ COLOCADO DEL ASFALTO LIQUIDO MC 30 EN EL TRAMO LIBERADO CARRIL DERECHO

SE REALIZA EL CONTROL DE LAS UNIFORMIDAD DE LA SUPERFICIE EN EL TRAMO LIBERADO CARRIL DERECHO

SE VERIFICA EL COLOCADO DEL ASFALTO LIQUIDO MC-30 (IMPRIMACIÓN) EN EL TRAMO LIBERADO

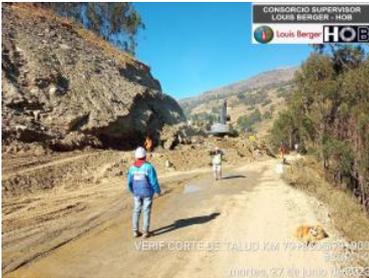
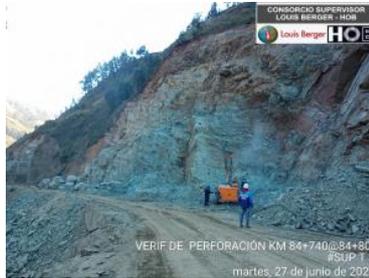
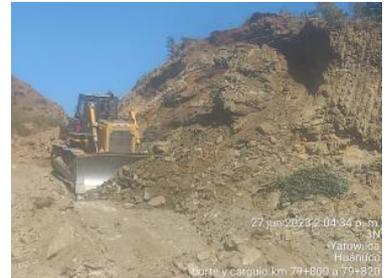
PROGRESIVA: KM 79+850, KM 84+800, KM 79+820

CORTE DE TALUD

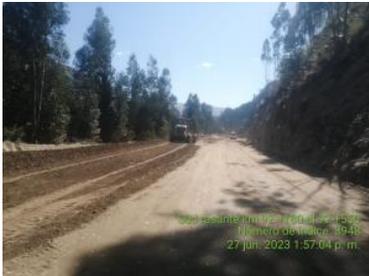
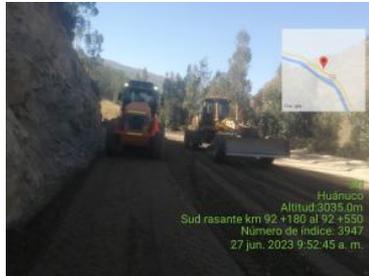
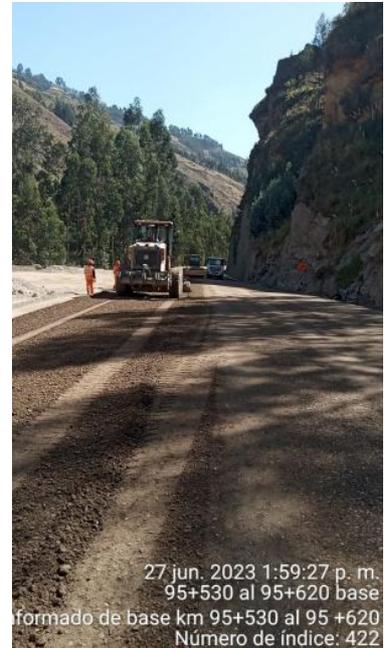
PROGRESIVA: KM 92+180, KM 92+550, KM 95+530

CONSTRUCCIÓN SUB RASANTE

MEJORAMIENTO DEL SUELO A NIVEL DE SUB RASANTE

COLOCACIÓN DE MATERIAL GRANULAR OVER EN ZONA DE MEJORAMIENTO

CORTE Y EXCAVACIÓN PARA MEJORAMIENTO DE LA SUB RASANTE

SE VERIFICA LOS TRABAJOS DE CONFORMACIÓN EN LA SUBRASANTE
