# BITACORA ELECTRÓNICA DE OBRA

Confirma Bitacora:	Nro Informe:	Fecha Informe:	Nombre De La Obra:	Personal Encargado:
Si	Nº 116-2023-MTC/20.9/MJQY	03-07-2023	Corredor Vial: Huánuco - La Unión-Huallanca, Dv. Antamina/Emp. PE-3N (Tingo Chico) - Nuevas Flores - Llata - Antamina, Tramo II	MICHAEL JESUS QUISPE YAURI.

OBRA: MEJORAMIENTO, CONSERVACIÓN POR NIVELES DE SERVICIO Y OPERACIÓN DEL CORREDOR VIAL: HUANUCO – LA UNIÓN – HUALLANCA – DV. ANTAMINA/ EMP. PE-3N (TINGO CHICO) – NUEVAS FLORES – LLATA – ANTAMINA, TRAMO II.

(PUNTO UNIÓN) INICIO DE LA OBRA KM 52+920 A (TINGO CHICO) FIN DEL TRAMO II KM 102+819 LONG: 49.899 KM

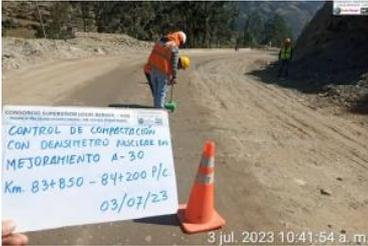
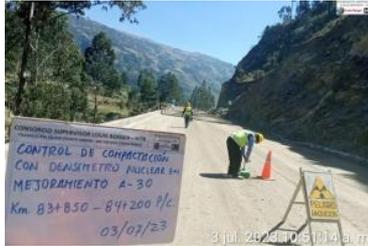
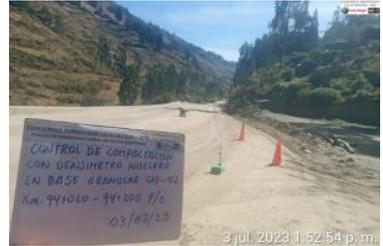
PROGRESIVA: KM 83+850, KM 84+200, KM 94+020

ENSAYO DE DENSIDAD DE CAMPO

SE REALIZA EL ENSAYO DE DENSIDAD DE CAMPO (DENSÍMETRO NUCLEAR)

SE REALIZO EL CONTROL DE COMPACTACIÓN CON DENSÍMETRO NUCLEAR EN MEJORAMIENTO

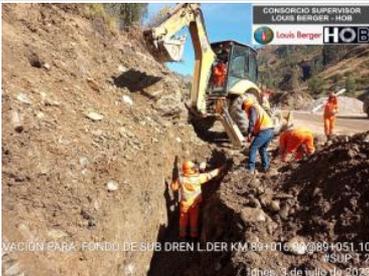
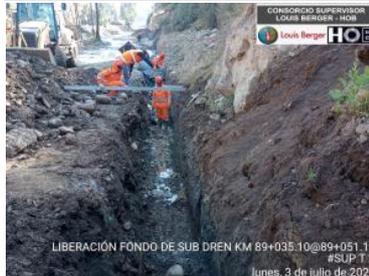
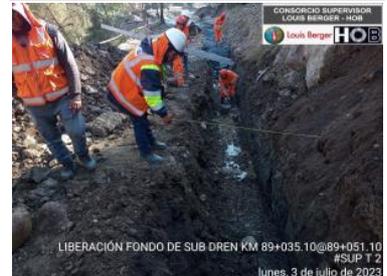
PROGRESIVA: KM 89+016, KM 89+035, KM 89+051

CONSTRUCCIÓN DE SUB DREN

TRABAJOS DE EXCAVACIÓN DEL SUB-DREN

TRABAJOS DE COLOCACIÓN DE GEOTEXTIL PARA SISTEMA DE SUBDRENAJE

VACIADO DE COLOCACIÓN DE CAMA DE ARENA, TUBERÍA HDPE, GEOTEXTIL NO TEJIDO CLASE 2 Y MATERIAL DE FILTRO EL SUB DREN

LOS SUBDRENES CONSISTEN EN UNA RED COLECTORA DE TUBERÍAS PERFORADAS O RANURADAS, ALOJADAS EN ZANJAS PARA PERMITIR RECOLECTAR EL AGUA SUBTERRÁNEA, CON OBJETO DE CONTROLARLA Y RETIRARLA, MINIMIZANDO SU EFECTO NEGATIVO EN LAS CAPAS ESTRUCTURALES DEL PAVIMENTO

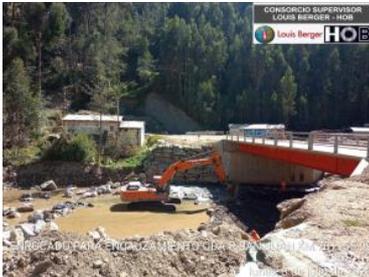
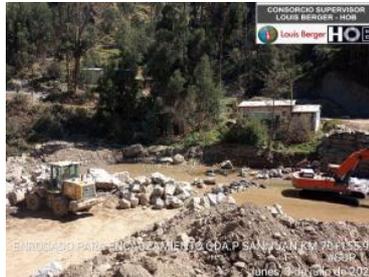
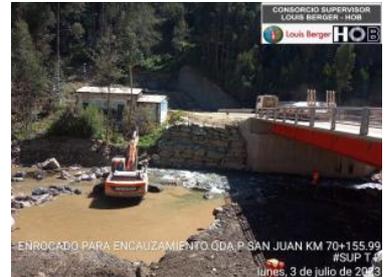
PROGRESIVA: KM 70+155.95

CONSTRUCCIÓN DEL PUENTE SAN JUAN

EXCAVACIÓN DE ZANJA PARA ENCAUZAMIENTO Y CONSTRUCCIÓN DEL ENROCADO

SE CONTINUA CON LOS TRABAJOS DE ENROCADO DE LA PLATAFORMA DEL ENCAUZAMIENTO DE INGRESO DEL PUENTE SAN JUAN KM.70+155.95 EJE.

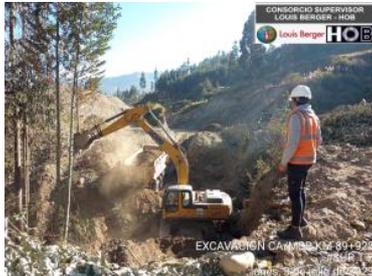
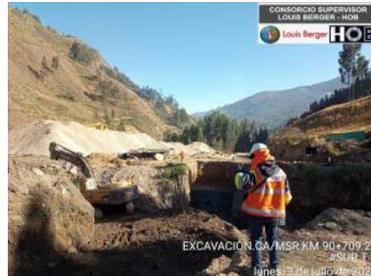
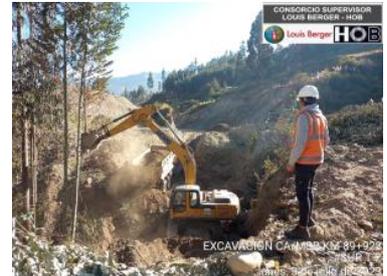
PROGTRESIVA: KM 89+923

CORTE DE TALUD

202.A EXCAVACIÓN EN ROCA FIJA

202.B EXCAVACIÓN EN ROCA SUELTA

202.C EXCAVACIÓN EN MATERIAL SUELTO

203.A REMOCIÓN DE DERRUMBES

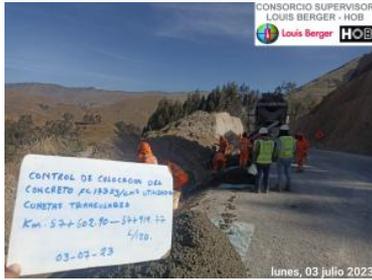
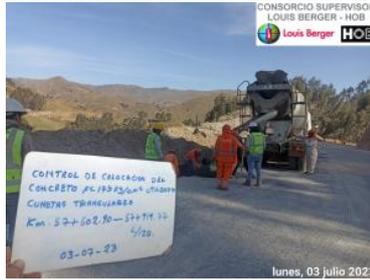
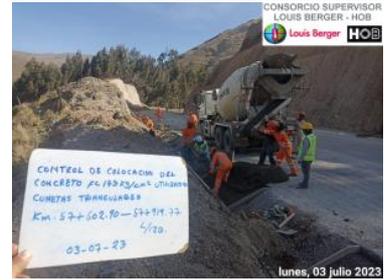
PROGRESIVA: KM 57+602, KM 57+919

CONSTRUCCIÓN DE CUNETAS

VACIADO DE CONCRETO FC 175 KG/CM2 EN PAÑOS INTERMEDIOS DE CUNETETA TRIANGULAR

LAS CUNETAS SON ZANJAS LONGITUDINALES UBICADA A UN LADO DE LA CARRETERA O, EN SU DEFECTO, A UN SOLO LADO, REVESTIDAS, CON EL OBJETO DE CAPTAR, CONDUCIR, Y EVACUAR EN FORMÁ ADECUADA LOS FLUJOS DE AGUA SUPERFICIAL

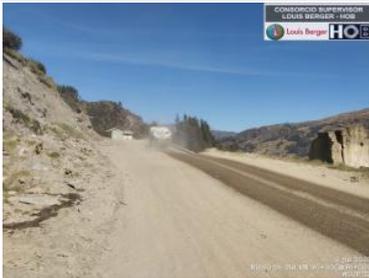
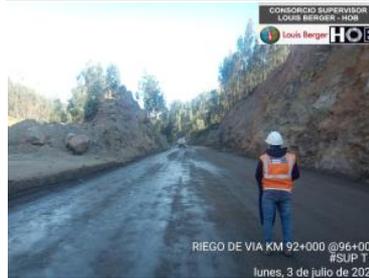
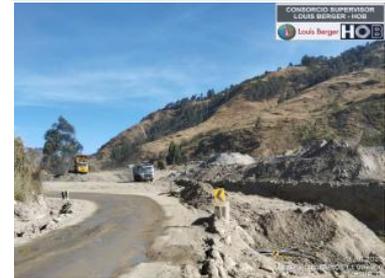
PROGRESIVA: KM 70+000, KM 76+000, KM 92+000, KM 96+000, KM 92+700

RIEGO DE VIA:

CAMIÓN CISTERNA DE AGUA NO POTABLE

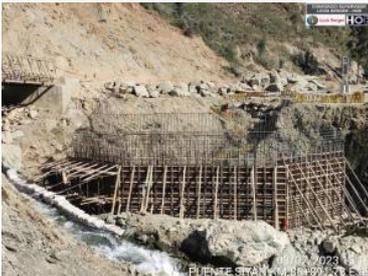
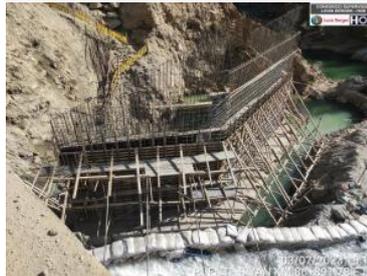
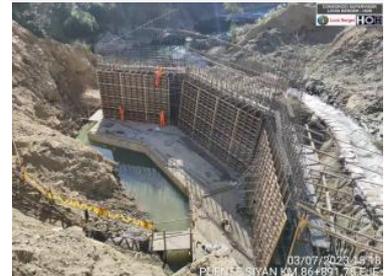
PROGRESIVA: KM 86+891.78

CONSTRUCCIÓN DEL PUENTE SIYAN

COLOCACIÓN DE CONCRETO FC = 140 KG/CM2 UTILIZADO EN EL ESTRIBO DEL PUENTE SIYAN DEL ESTRIBO IZQUIERDO

COLOCACIÓN DE CONCRETO FC = 210 KG/CM2 UTILIZADO EN LA ZAPATA DEL PUENTE SIYAN EN EL ESTRIBO IZQUIERDO

TRABAJOS DE DISTRIBUCIÓN Y ARMADO DEL ACERO DE REFUERZO FY 4200 KG/CM2 EN LOS ALEROS, ELEVACION FRONTAL Y CONTRAFUERTE, EN LA ELEVACION DEL ESTRIBO IZQUIERDO, PUENTE SIYAN KM.86+891.78

TRABAJOS DE ENCOFRADO EN LOS ALEROS, ELEVACION FRONTAL Y CONTRAFUERTE, DE ELEVACION DEL ESTRIBO IZQUIERDO, PUENTE SIYAN KM.86+891.78

SE CONTINUA CON LOS TRABAJOS DE EXCAVACIÓN DEL TERRENO DE FUNDACIÓN DEL ESTRIBO IZQUIERDO DEL PUENTE SIYAN KM. 86+891.78 EJE.

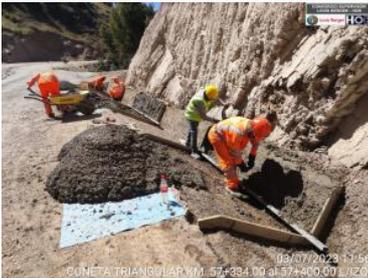
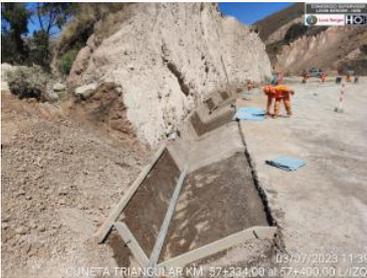
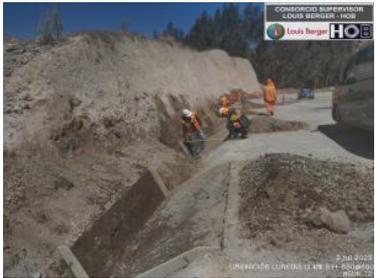
PROGRESIVA: KM 57+334, KM 57+400, KM 57+630

CONSTRUCCIÓN DE CUNETAS

VACIADO DE CONCRETO FC 175 KG/CM2 EN PAÑOS INTERMEDIOS DE CUNETA TRIANGULAR

LAS CUNETAS SON ZANJAS LONGITUDINALES UBICADA A UN LADO DE LA CARRETERA O, EN SU DEFECTO, A UN SOLO LADO, REVESTIDAS, CON EL OBJETO DE CAPTAR, CONDUCIR, Y EVACUAR EN FORMÁ ADECUADA LOS FLUJOS DE AGUA SUPERFICIAL
