# BITACORA ELECTRÓNICA DE OBRA

Confirma Bitacora:	Nro Informe:	Fecha Informe:	Nombre De La Obra:	Personal Encargado:	Foto Bitacora:					
Si	032-2023-MTC/20.9-Igm	27-06-2023	Corredor Vial: Huánuco - La Unión-Huallanca, Dv. Antamina/Emp. PE-3N (Tingo Chico) - Nuevas Flores - Llata - Antamina, Tramo III	LUZMILA GUERRA MOTTA						
					<a href="#">Ver imagen completa</a>

OBRA: MEJORAMIENTO, CONSERVACIÓN POR NIVELES DE SERVICIO Y OPERACIÓN DEL CORREDOR VIAL: HUÁNUCO – LA UNIÓN – HUALLANCA DV. ANTAMINA / EMP. PE-3N (TINGO CHICO) – NUEVAS FLORES – LLATA – ANTAMINA, TRAMO III DEL KM. 102+819 AL KM. 150+421

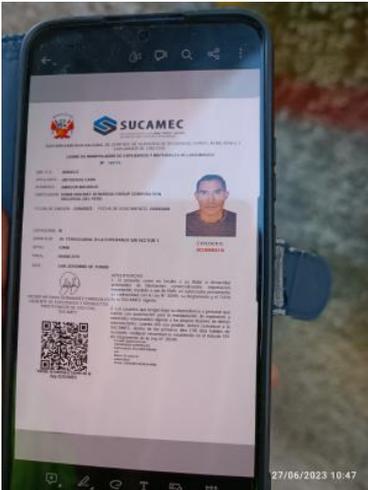
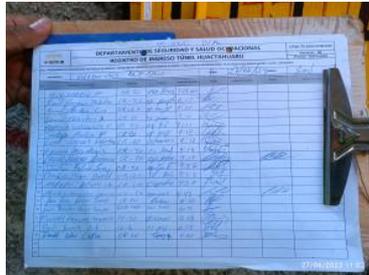
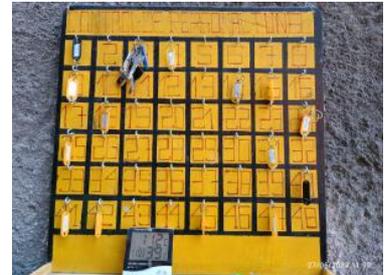
1

TUNEL

VERIFICACIÓN DE CARNETS EMITIDO POR SUCAMEC A PERSONAL ENCARGADO DE MANIPULACIÓN DE EXPLOSIVOS

Al respecto, la verificación se realizó al ingreso del túnel donde se encuentra el Tablero de Control de Personal. Contrastando el registro de personal que ingreso al túnel con los carnets SUCAMEC proporcionados por el Contratista a través de su Especialista en Seguridad de Obra.

De los llaveros encontrados en el Tablero de Control de Personal, se verifica el ingreso al túnel de siete (7) Operarios Perforistas, sin embargo, el Especialista en Seguridad de Obra del Contratista enseñó carnets emitidos por la SUCAMEC de tres (3) de los siete (7) Operarios Perforistas. Hecho que podría representar riesgos en la manipulación de material explosivo por personal no autorizado por las instancias competentes.

Del Panel Fotográfico N° 1, se ha remitido la información a través al Especialista en Seguridad y Salud en el trabajo de la DO de PVN, a fin de las acciones correspondientes, del mismo modo se ha recomendado al Contratista el cumplimiento de la normativa aplicable en Seguridad y Salud en el Trabajo a fin de salvaguardar la integridad del personal en cada frente de trabajo.
