BITACORA ELECTRÓNICA DE OBRA

REGISTRO DE LA BITACORA Y FOTO DEL CUADERNO DE OBRA

NUMERO DE INFORME No. 0129-2023
 CONTRATO DE OBRA: No. 127-2018-MTC/ 20
 EMPRESA CONTRATISTA: CHINA RAILWAY 20 BUREAU GROUP CORPORATION
 OBRA: "CONSERVACIÓN POR NIVELES DE SERVICIO Y OPERACIÓN DEL CORREDOR VIAL; HUANUCO- LA UNION- HUALLANCA –DV. ANTAMINA – EMP.PE 3N" (TINGO CHICO) - NUEVAS FLORES - LLATA- ANTAMINA - TRAMO 1 LONGITUD: 52.92 KMS.
 MONTO DEL CONTRATO : S/ 1,241,495,685.46 INCLUYE IGV
 MONTO DEL CONTRATO TRAMO 1 (OI-1) ; S/ 323,942,616.32 Nuevo Monto del Presupuesto OI-1 S/ 395 427 697,64,Inc. I.G.V con precios a junio 2018
 SUPERVISOR: CONSORCIO SUPERVISOR LOUIS BERGER - HOB
 CONTRATO DE CONSULTORIA DE OBRA N° 144 -2018-MTC/20.2
 MONTO DEL CONTRATO DE CONSULTORIA: S/. 123,625,905,13 INCLUYE IGV
 MONTO ASIGNADO AL PRIMER TRAMO (PRIMER EQUIPO) : S/ 27,450,314.74 INCLUYE IGV LA OBRA ACTUALMENTE SE ENCUENTRA EN EJECUCION

- VISITA DE SEGUIMIENTO Y MONITOREO A LAS OFICINAS DE SUPERVISION
 - VISITA DE SEGUIMIENTO Y MONITOREO AL TRAMO 1 (OBRAS INICIALES) DESDE KM. 0+000 AL KM. 38+400 (ZONA DONDE OCURRIO DERRUMBE)

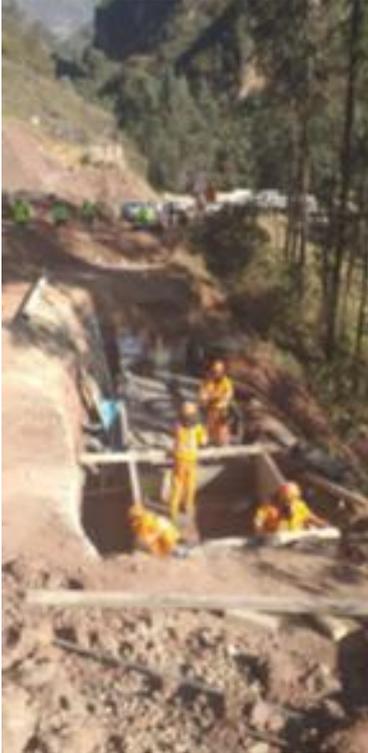
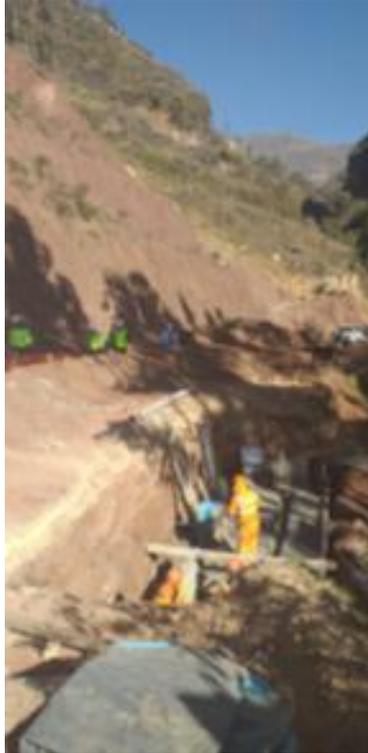
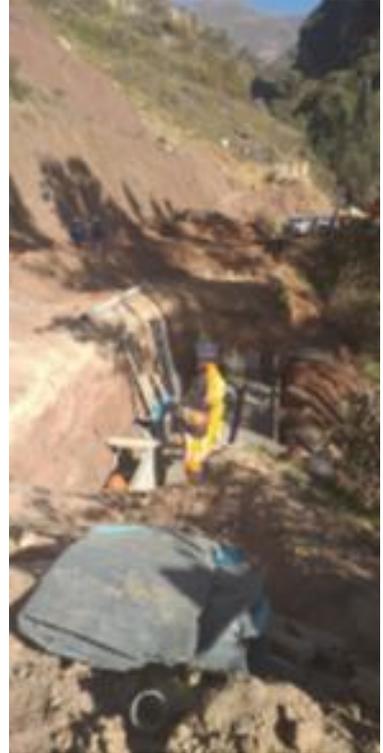
PROGRESIVA KM. 38+100
CODIGO : 500 OBRA DE DRENAJE
PARTIDA: 503.I ENCOFRADO Y DESENCOFRADO

En la progresiva Km. 38+100 se realiza el encofrado de muro de concreto ciclópeo en el borde izquierdo de la vía, donde se utiliza herramientas menores y trabajan 1 capataz, 4 oficiales.

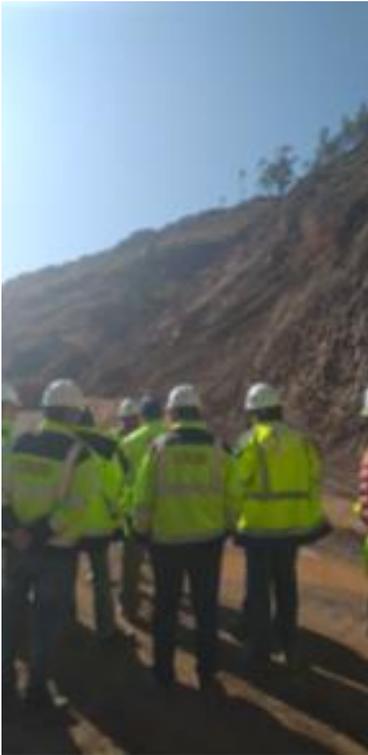
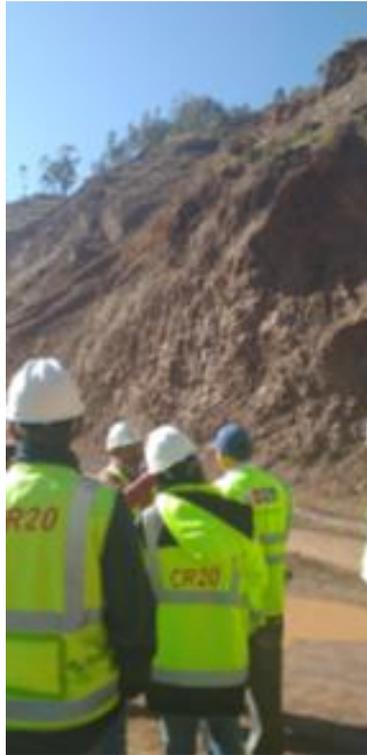
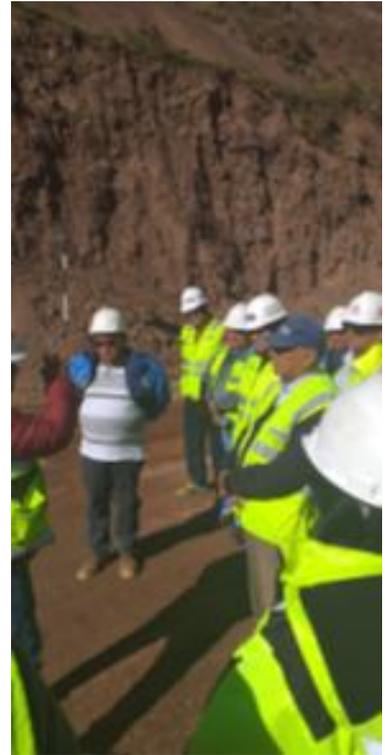
VISITA DE ACOMPAÑAMIENTO A COMITIVA DE PROVIAS NACIONAL AL TRAMO 1 (OI-T1): ZONA DONDE OCURRIO EL DERRUMBE

En las progresivas Km. 38+360 al 38+400 se realiza visita de acompañamiento a la comitiva de PROVIAS NACIONAL - LIMA, donde se visita la zona donde ocurrió el derrumbe el día de ayer 05-07-2023, ocasionando que en la zona no haya acceso hacia Punto Unión, Con presencia del Ing. Teófilo Baldeón, Coordinador de los 3 tramos y Administradores de contratos de los 3 tramos de la Entidad, se verifico que no hay paso en la vía. Ocasionando interrupción del tránsito automotor y malestar a las personas de las comunidades cercanas. La Contratista solicitaba la declaratoria oficial de EMERGENCIA VIAL en el sector para poder iniciar las labores puesto que la partida de DERRUMBES esta completamente agotada. De acuerdo a las condiciones de interrupción de tránsito y al clamor de los usuarios de la vía y las comunidades. El Coordinador de la Entidad le solicitó a los representantes de la Contratista presentes en el sitio, la intervención inmediata al derrumbe, para dar paso en este sector, también realizando a la vez, los trámites pertinentes al caso para la solución del problema. A las 2.20 pm se acondicionó un paso provisional dando acceso al tránsito automotor y peatonal, utilizando un equipo excavador y 8 volquetes.

8) INCIDENTES: Hoy en horas de la mañana ha ocurrido un derrumbe en la progresiva Km. 38+400 donde se ha bloqueado toda la vía, impidiendo el pase de vehículos y personas, no se puede intervenir puesto que el derrumbe esta activo, la Contratista ha solicitado la declaratoria de EMERGENCIA en este punto para poder intervenir.

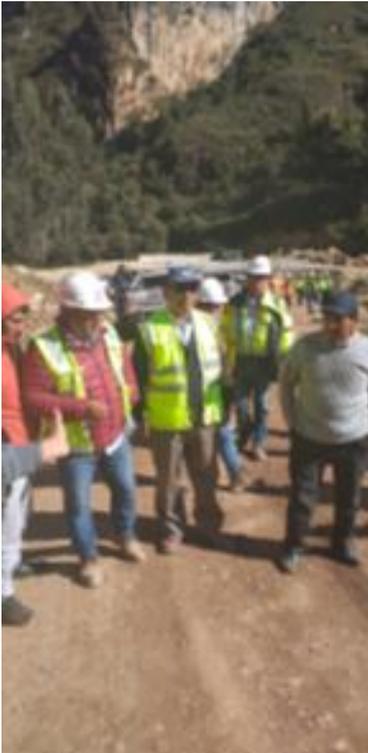
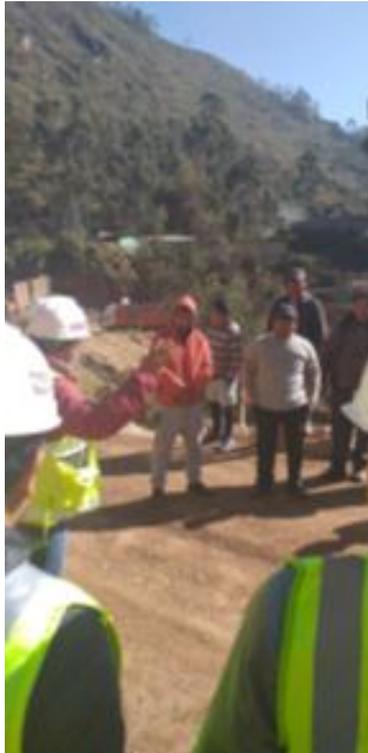
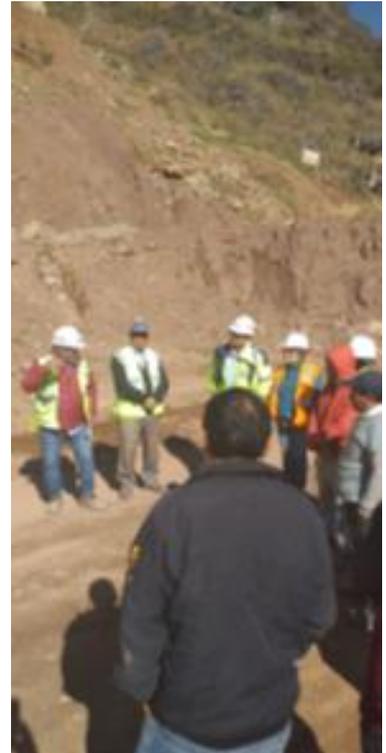
VISITA DE ACOMPAÑAMIENTO A COMITIVA DE PROVIAS NACIONAL AL TRAMO 1 (OI-T1): ZONA DONDE OCURRIÓ EL DERRUMBE (REUNION EN CAMPO CON USUARIOS DE LA VIA)

En las progresivas Km. 38+260 se realiza visita de acompañamiento a la comitiva de PROVIAS NACIONAL - LIMA, donde se visita la zona donde ocurrió el derrumbe el día de ayer 05-07-2023, ocasionando que en la zona no haya acceso hacia Punto Unión, Con presencia del Ing. Teófilo Baldeón, Coordinador de los 3 tramos y Administradores de contratos de los 3 tramos de la Entidad, se verifico que no hay paso en la vía. Ocasionando interrupción del tránsito automotor y malestar a las personas de las comunidades cercanas. Los Usuarios de la Vía manifiestan su malestar y solicitan apertura del paso de la vía de manera inmediata, La Contratista les explica que esperan respuesta de la Entidad para poder iniciar las labores. De acuerdo a las condiciones de interrupción de tránsito y al clamor de los usuarios de la vía y las comunidades. El Coordinador de la Entidad, solicitó a los representantes de la Supervisión y Contratista presentes en el sitio, la intervención inmediata al derrumbe, para dar paso en este sector, solicitando a la vez, la agilización de los trámites necesarios al caso para dar solución inmediata al problema. A las 2.20 pm se acondicionó un paso provisional dando acceso al tránsito automotor y peatonal.

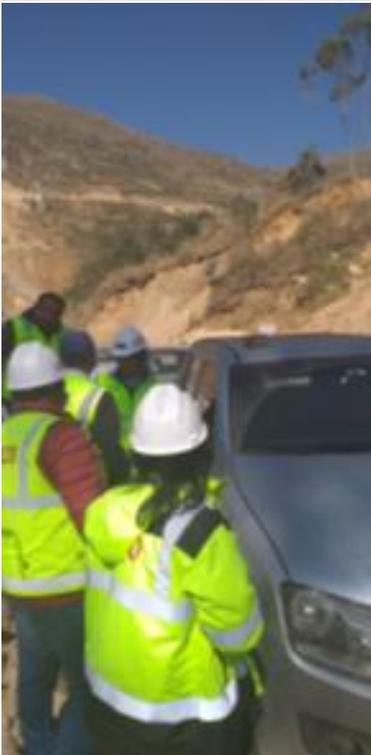
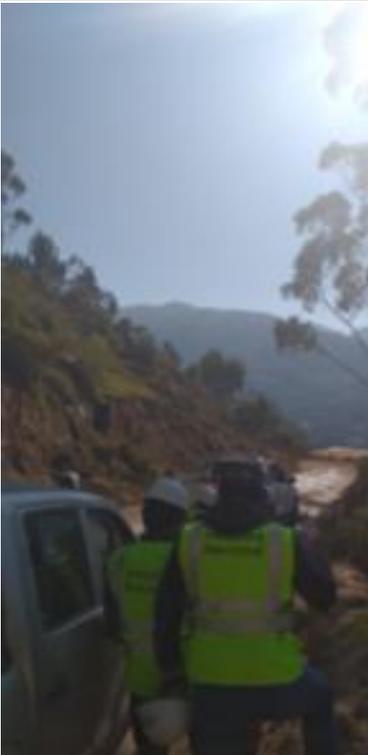
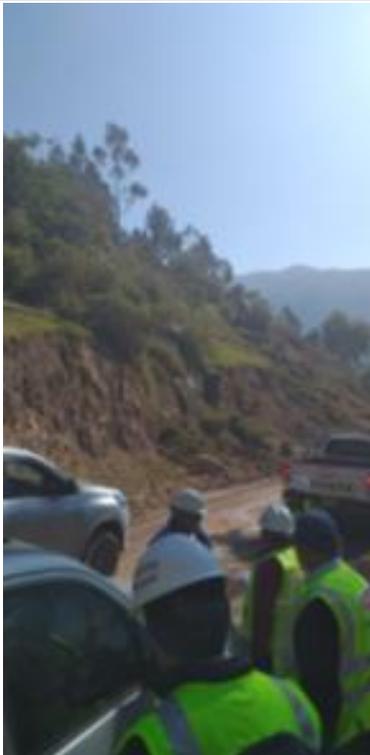
PROGRESIVA KM. 37+400
VISITA DE ACOMPAÑAMIENTO A COMITIVA DE PROVIAS NACIONAL- LIMA AL TRAMO 1:
INTERFERENCIA DE VIVIENDA

En la progresiva Km. 37+400 se visita un sector donde existe interferencia de vivienda, donde al dueño no le han pagado su casa , el solicita el pago de su vivienda y la construcción de un cisterna para que la contratista pueda acceder al sector. Se planteo el problema a los representantes de derecho de via

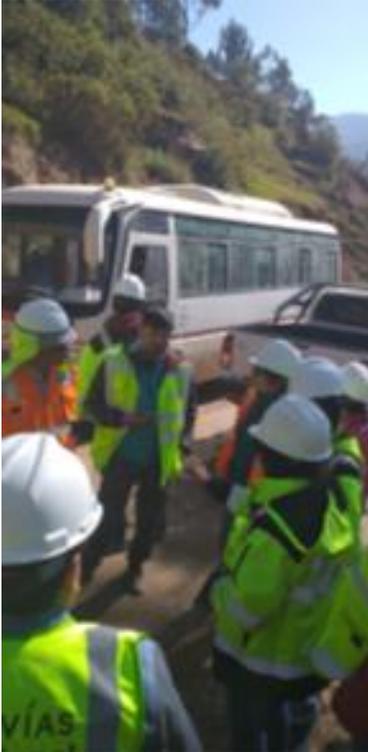
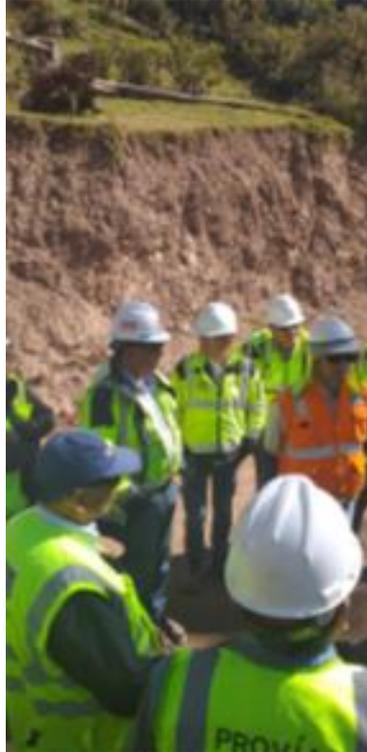
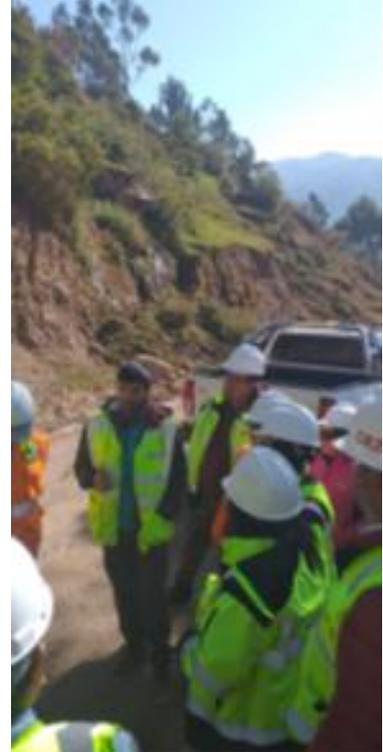
PROGRESIVA KM. 37+400
VISITA DE ACOMPAÑAMIENTO A COMITIVA DE PROVIAS NACIONAL- LIMA AL TRAMO 1:
INTERFERENCIA DE VIVIENDA (continuación)

En la progresiva Km. 37+400 se visita un sector donde existe interferencia de vivienda, donde al dueño no le han pagado su casa , el solicita el pago de su vivienda y la construcción de un cisterna para que la contratista pueda acceder al sector. Se plantea el problema a los representantes de derecho de via donde PACRI dice que no esta en el derecho de vía , pero la Supervisión explica que al realizar el corte, la vivienda sera afectado.

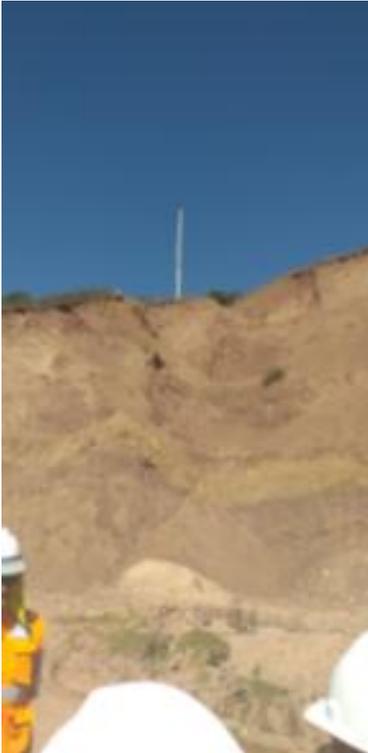
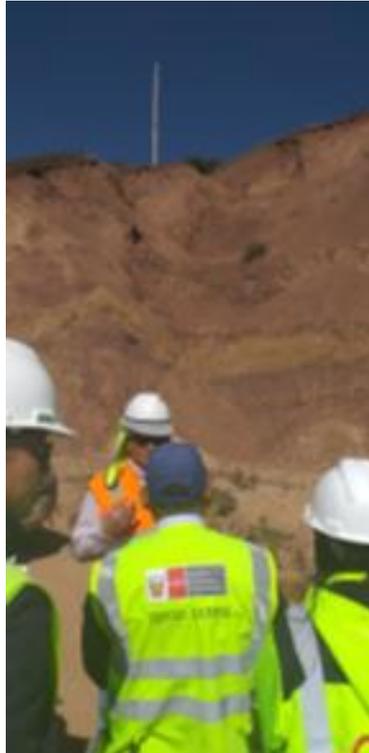
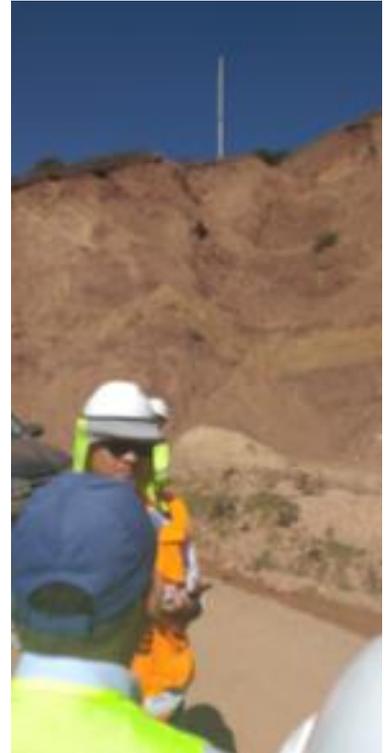
PROGRESIVA KM. 36+500
VISITA DE ACOMPAÑAMIENTO A LA COMITIVA DE PROVIAS NACIONAL AL TRAMO 1:
INTERFERENCIA DE POSTE DE MEDIA TENSION

en la progresiva Km. 36+500 se ubica un poste de media tensión en el talud superior derecho de la vía, donde es necesario movilizar el poste, para evitar su derrumbe cuando se inicie los cortes del talud superior. La contratista recomienda desplazarlo 20 metros hacia adentro por las condiciones geológicas del terreno. Se le planteo el problema al Ing, calles de Derecho de Via para que coordine el desplazamiento del poste a un lugar seguro.

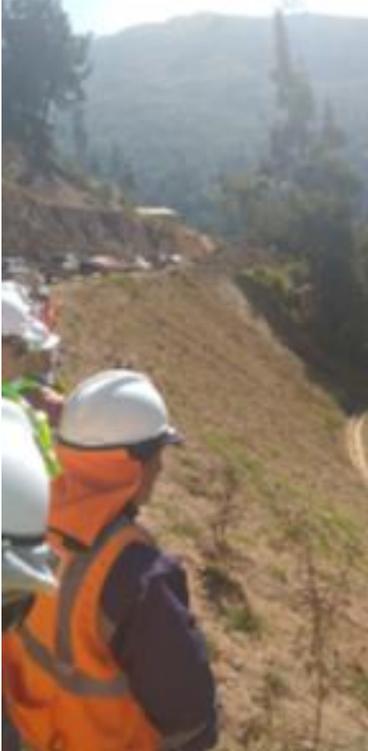
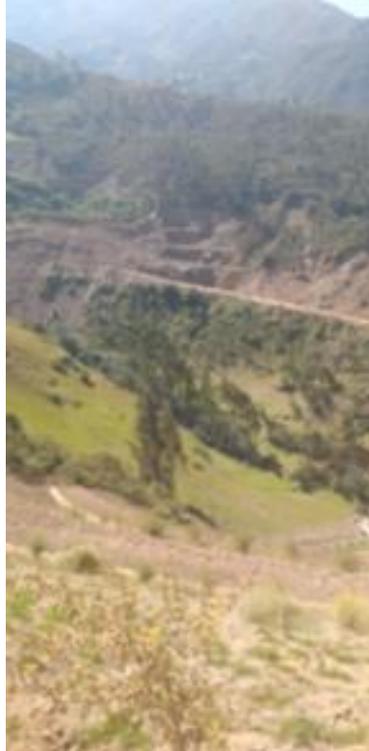
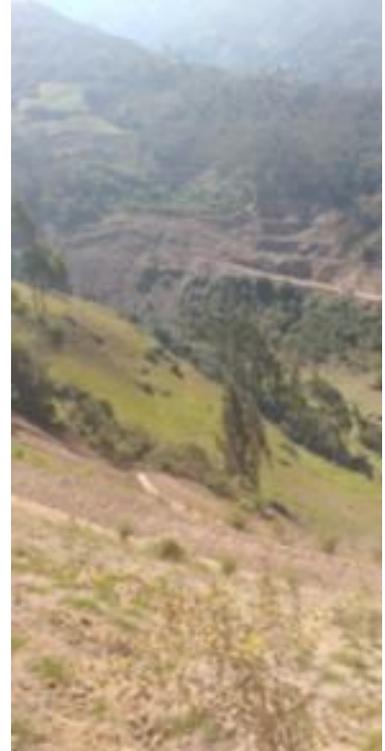
PROGRESIVA KM. 35+500 zona de derrumbe
VISITA DE ACOMPAÑAMIENTO A LA COMITIVA DE PROVIAS NACIONAL EN EL TRAMO 1: PUENTE VERA (ZONA DE DERRUMBES)

En la progresiva Km. 35+500 se realiza la visita de acompañamiento a la comitiva de PROVIAS NACIONAL donde se verifica la zona donde se realizara la remoción de derrumbes cerca de donde se ubicara el puente vera donde se realizara una intervención especial de derrumbes, donde luego de la evaluación de la zona se elabora el expediente técnico del adicional de zona de derrumbes. Donde el contratista se comprometió a entregar el expediente a Supervisión en un lapso de QUINCE (15) DIAS y el Supervisor se comprometió a revisarlo en TRES (3) DIAS.

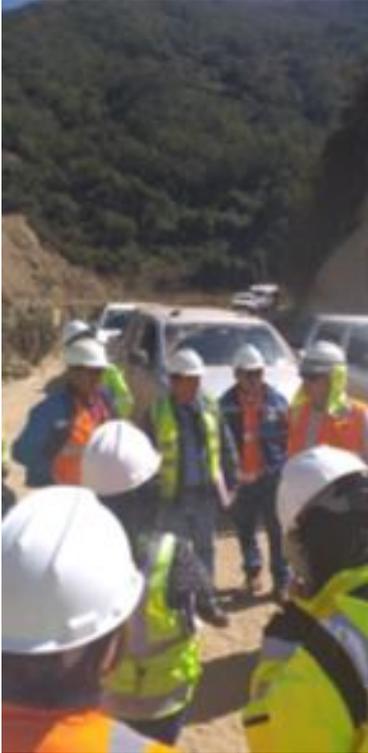
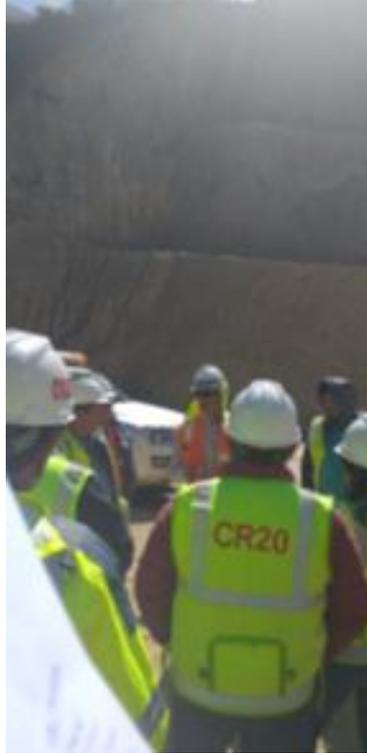
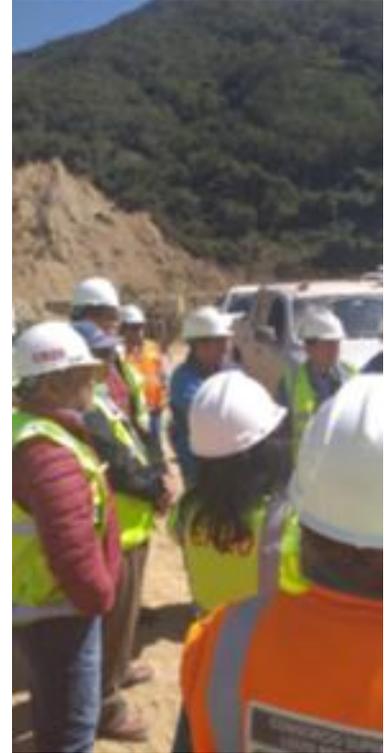
VISITA DE ACOMPAÑAMIENTO A LA COMITIVA DE PROVIAS NACIONAL AL TRAMO 1: SECTOR NO LIBERADA DE LA FAMILIA FERNANDEZ

En la progresivas Km. 30+730 a Km. 32+280 se realiza visita de acompañamiento a los representantes de PROVIAS NACIONAL donde este sector pertenece a la familia Fernandez, la propiedad es privada, donde según derecho de via el sector esta liberado, pero cuando la Contratista quiere iniciar los trabajos, la Familia Fernandez se lo impiden y ponen condiciones solicitando restituir 3 pases y restituir 2 accesos. La Supervisión y Contratista se reunirán el día 07-07-2023 para aclarar divergencias y se plantea una reunión con el representante autorizado de la Familia fernandez .

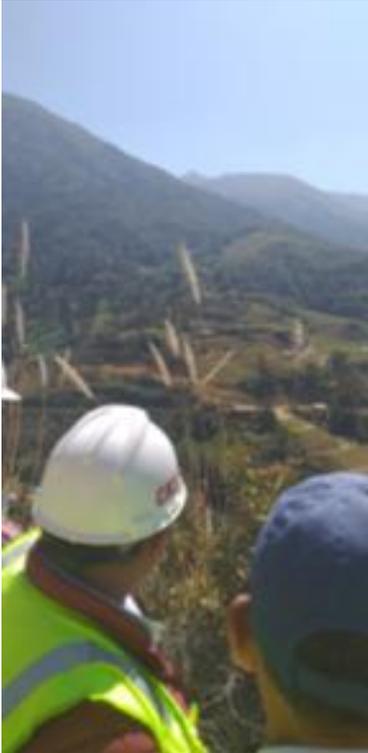
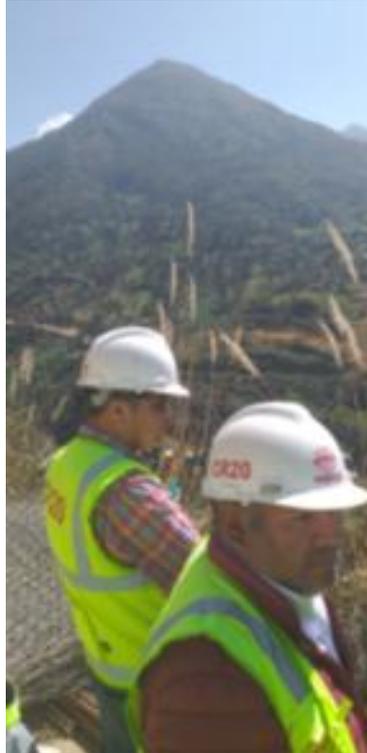
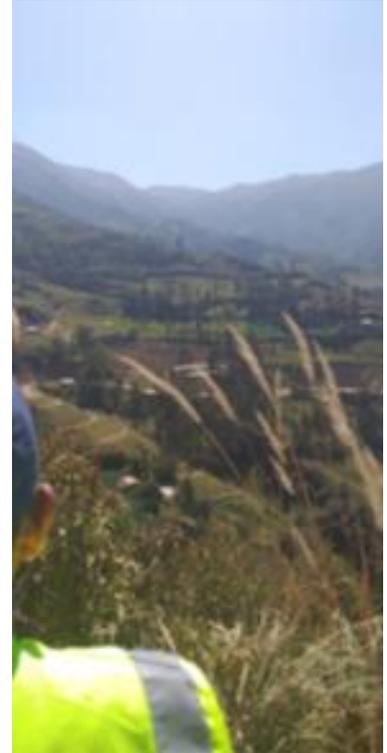
VISITA DE ACOMPAÑAMIENTO A LA COMITIVA DE PROVIAS NACIONAL EN EL TRAMO 1: CAMBIO DE ALINEAMIENTO POR PRESENCIA DE TORRE DE ALTA TENSION

En la progresiva Km. 27+500 se visita el sitio donde se ubica una torre de alta tensión en el talud superior derecho de la vía , donde se espera cortar unos 100000 m3 de corte esquivando la torre , sin causar daños a la estabilidad del mismo. Se ha tramitado a la Entidad el adicional No. 26 donde actualmente esta en revisión y se espera la aprobación.

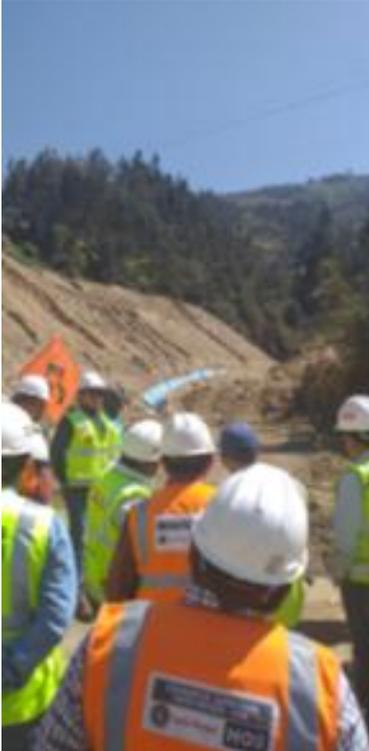
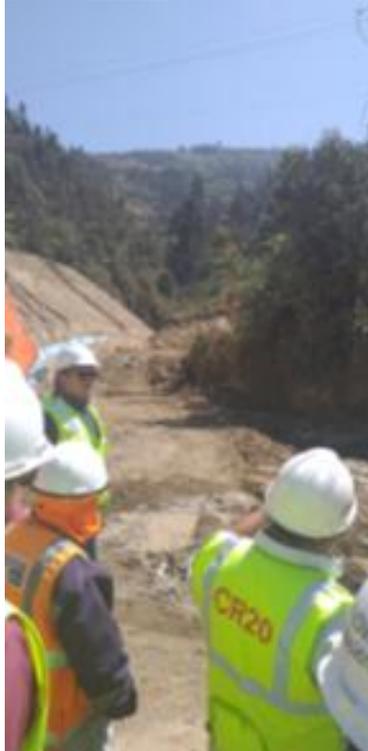
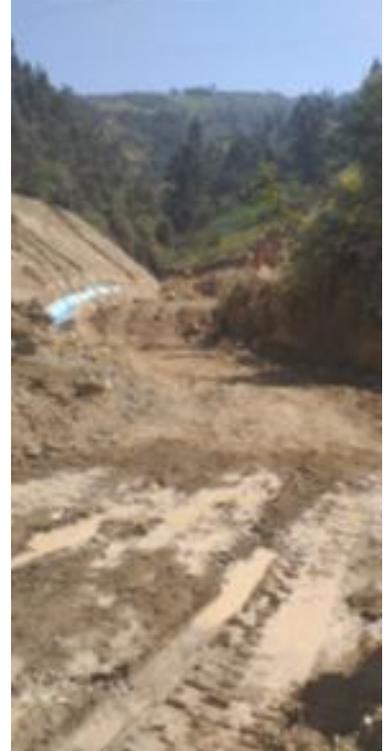
PROGRESIVA KM. 23+650
VISITA DE ACOMPAÑAMIENTO A LA COMITIVA DE PROVIAS NACIONAL AL TRAMO 1: CANAL DE DESCARGA, DME Y CASA

En la progresiva Km. 23+650 se realiza visita al sector de descarga de canal a construir al lado del DME km. 23+650 donde la comunidad no permite la construcción del canal de descarga, porque ese sector lo tienen destinado para construcción de viviendas, Un poseionario solicita un terreno para poder construir su vivienda, Se solicitó al contratista la ubicación de un espacio y la Supervisión se comprometió a apoyar al contratista en la búsqueda de ese terreno, para que la contratista pueda continuar con la construcción del canal de descarga.

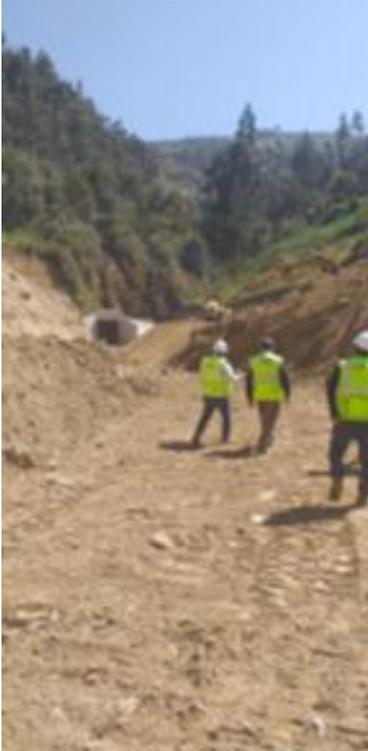
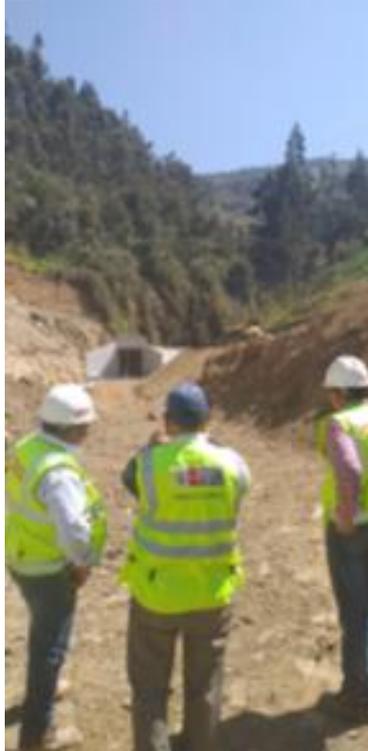
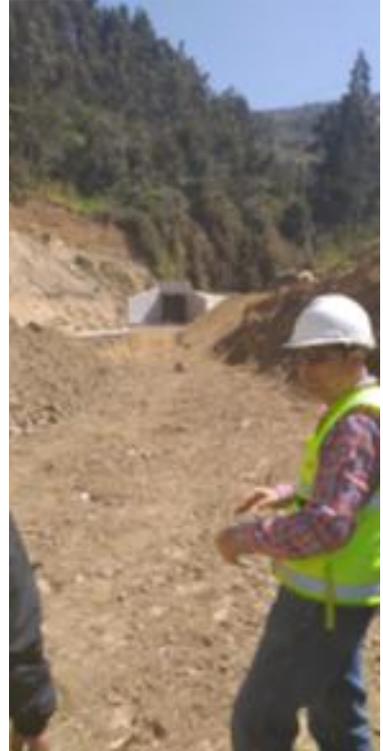
VISITA DE ACOMPAÑAMIENTO A LA COMITIVA DE PROVIAS NACIONAL AL TRAMO 1: CANAL DE DESCARGA en dme

En la progresiva Km. 23+650 se realiza visita al sector de descarga de canal a construir al lado del DME km. 23+650 donde la comunidad no permite la construcción del canal de descarga, porque ese sector lo tienen destinado para construcción de viviendas. Un poseionario solicita un terreno para poder construir su vivienda. Se solicitó al contratista la ubicación de un espacio y la Supervisión se comprometió a apoyar al contratista en la búsqueda de ese terreno, para que la contratista pueda continuar con la construcción del canal de descarga.

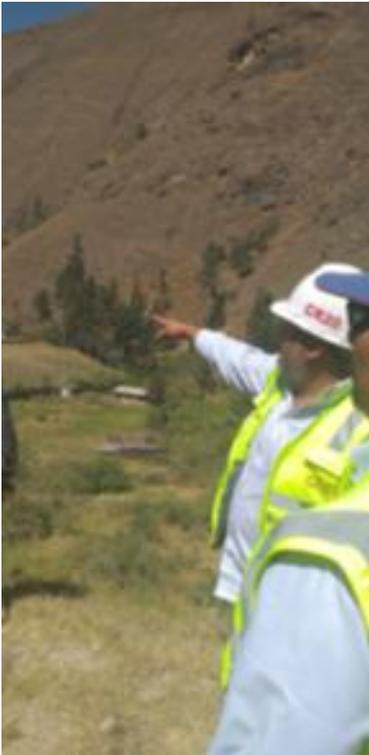
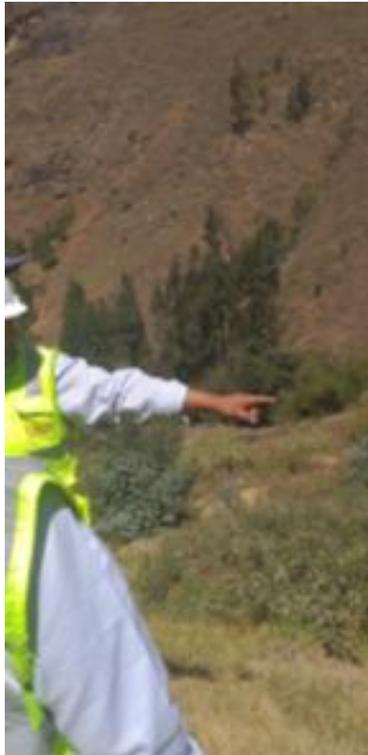
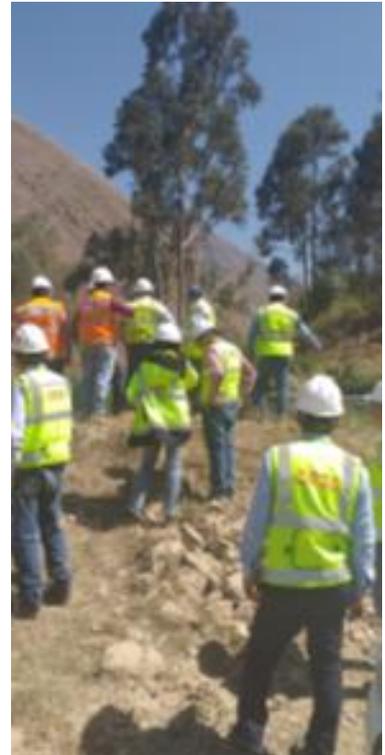
VISITA DE ACOMPAÑAMIENTO A LA COMITIVA DE PROVIAS NACIONAL AL TRAMO 1 : PLANTA DE TRATAMIENTO SOLICITADO POR LA COMUNIDAD

En la progresiva Km. 19+500 se realiza visita de acompañamiento a comitiva de PROVIAS NACIONAL , en el sector de Huancapallac donde existen problemas sociales, donde la comunidad solicita la construcción de una planta de tratamiento para poder dejar trabajar a la Contratista, se ha planteado exponer el problema a la OFICINA DE DIALOGO DEL MTC realizando un informe detallado del problema.

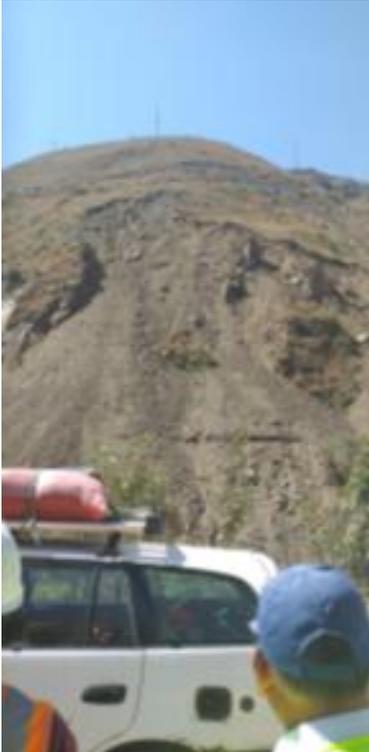
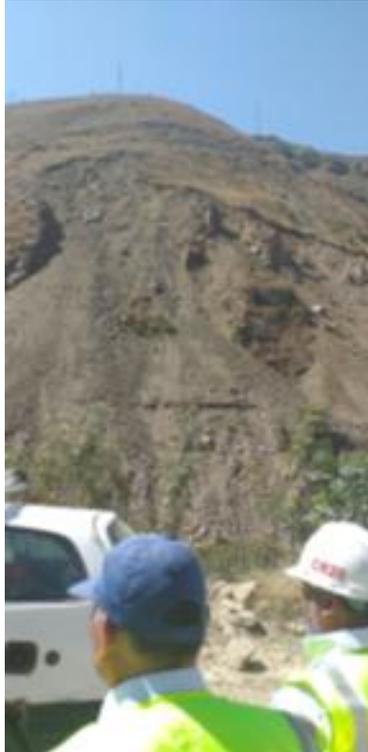
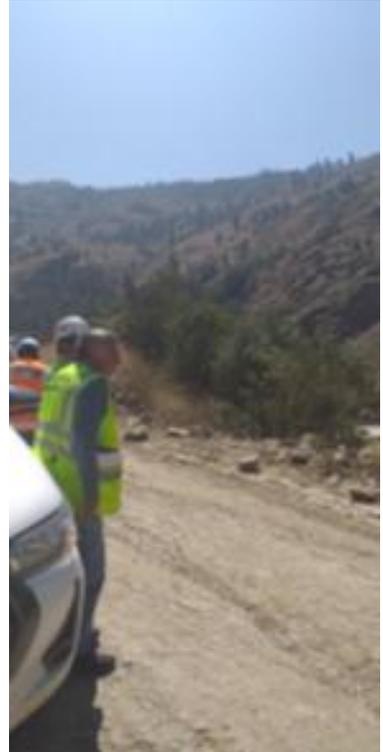
PROGRESIVA KM. 17+000
VISITA DE ACOMPAÑAMIENTO A LA COMITIVA DE PROVIAS NACIONAL AL TRAMO 1: ZONA DE DERRUMBE (CAMBIO DE TRAZO Y ESTUDIO GEOLOGICO)

En la progresiva Km. 17+000 se realiza visita al sector donde ocurrió un gran derrumbe que ocasiono la construcción de un desvío, en este lugar se plantea realizar un cambio de trazo de la vía para evitar la zona de derrumbe, pero previamente a tomar esta decisión, se le ha solicitado a la Contratista realizar los ensayos correspondientes que demuestren que no es posible continuar con el trazo original planteado en el expediente técnico. La Contratista se ha comprometido a realizar un MACRO COMPARATIVO de hacer la variante Vs, los ensayos de geología determinando montos, indicando el tiempo a utilizar y las afectaciones prediales en cada lugar.,

Se recomienda a la Contratista la presentación de las prestaciones adicionales a TIEMPO que son necesarias para el avance de las obras en sector inestable KM. 17+000, sector de los canales de distribución de agua de SEDA HUANUCO y adicionales nuevos pendientes.

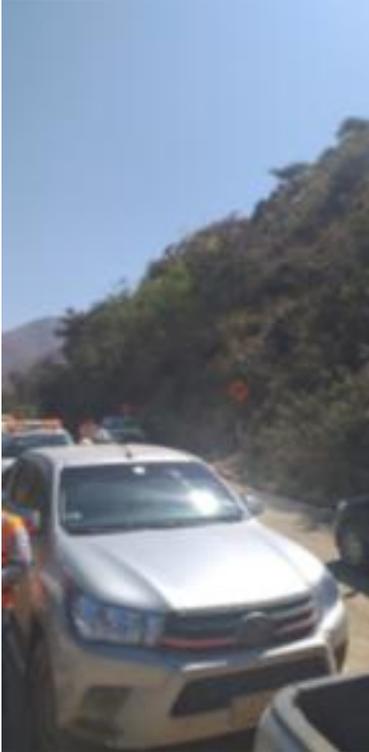
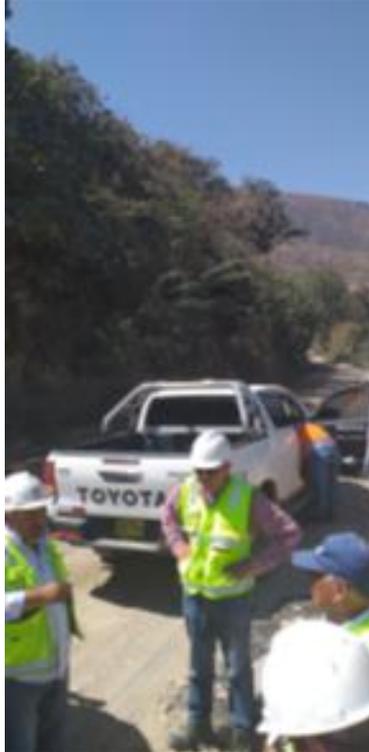
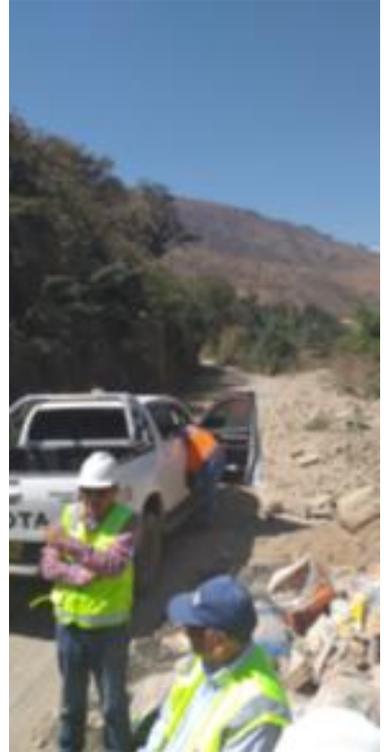
VISITA DE ACOMPAÑAMIENTO A LA COMITIVA DE PROVIAS NACIONAL EN EL TRAMO 1 : INTERFERENCIA DEL CANAL DE SEDA HUANUCO

En ls progresivas Km. 6+600 al Km. 4+200 se realiza visita al sector donde en el lado izquierdo de la via, interfieren el canal de SEDA HUANUCO que abastece de agua a toda la Ciudad de Huánuco, El Contratista esta elaborando el expediente técnico del adicional donde se plantea la construcción de un terraplén y construcción de muros en este sector. La contratista se comprometió la entrega del expediente técnico a la supervisión dentro de 15 días, solo falta el informe de hidrología y geología para culminar el expediente.

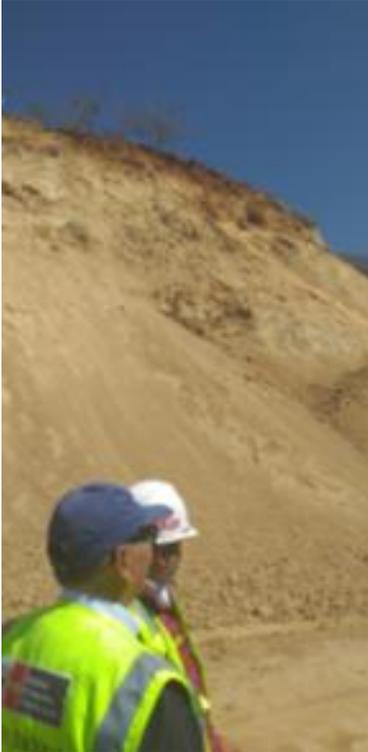
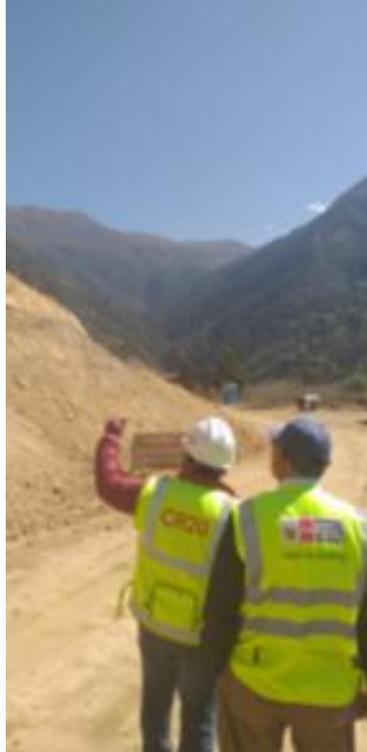
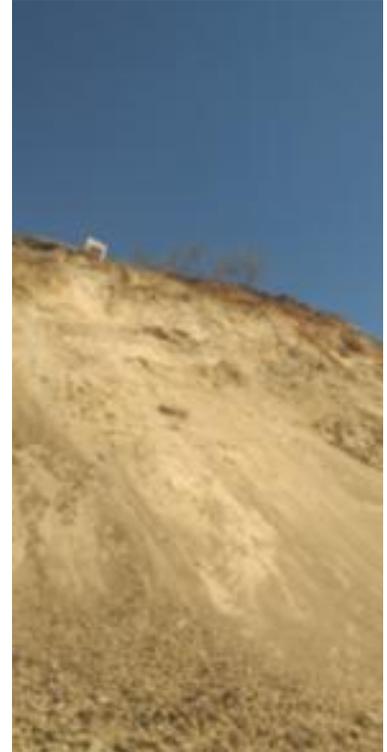
PROGRESIVA KM. 29+100
VISITA DE ACOMPAÑAMIENTO A LA COMITIVA DE PROVIAS NACIONAL EN EL TRAMO 1: TERRENO INESTABLE Y GAVIONES

En la progresiva Km. 29+100 se realiza visita a zona de terreno in estable perteneciente a la Sra Feliciano Alejo, donde el terreno se ha deslizado cuando se inicio el corte del talud ocasionando el daño de baño y desplazamiento del terreno. derecho de via pagara a la Comunidad y no ha la Sra Feliciano, falta el registro de la Comunidad para el pago. la Contratista ha solicitado toda la documentación de DERECHO DE VIA , para explicar a la posesionaria del terreno.
